## 改善箇所説明図 ②

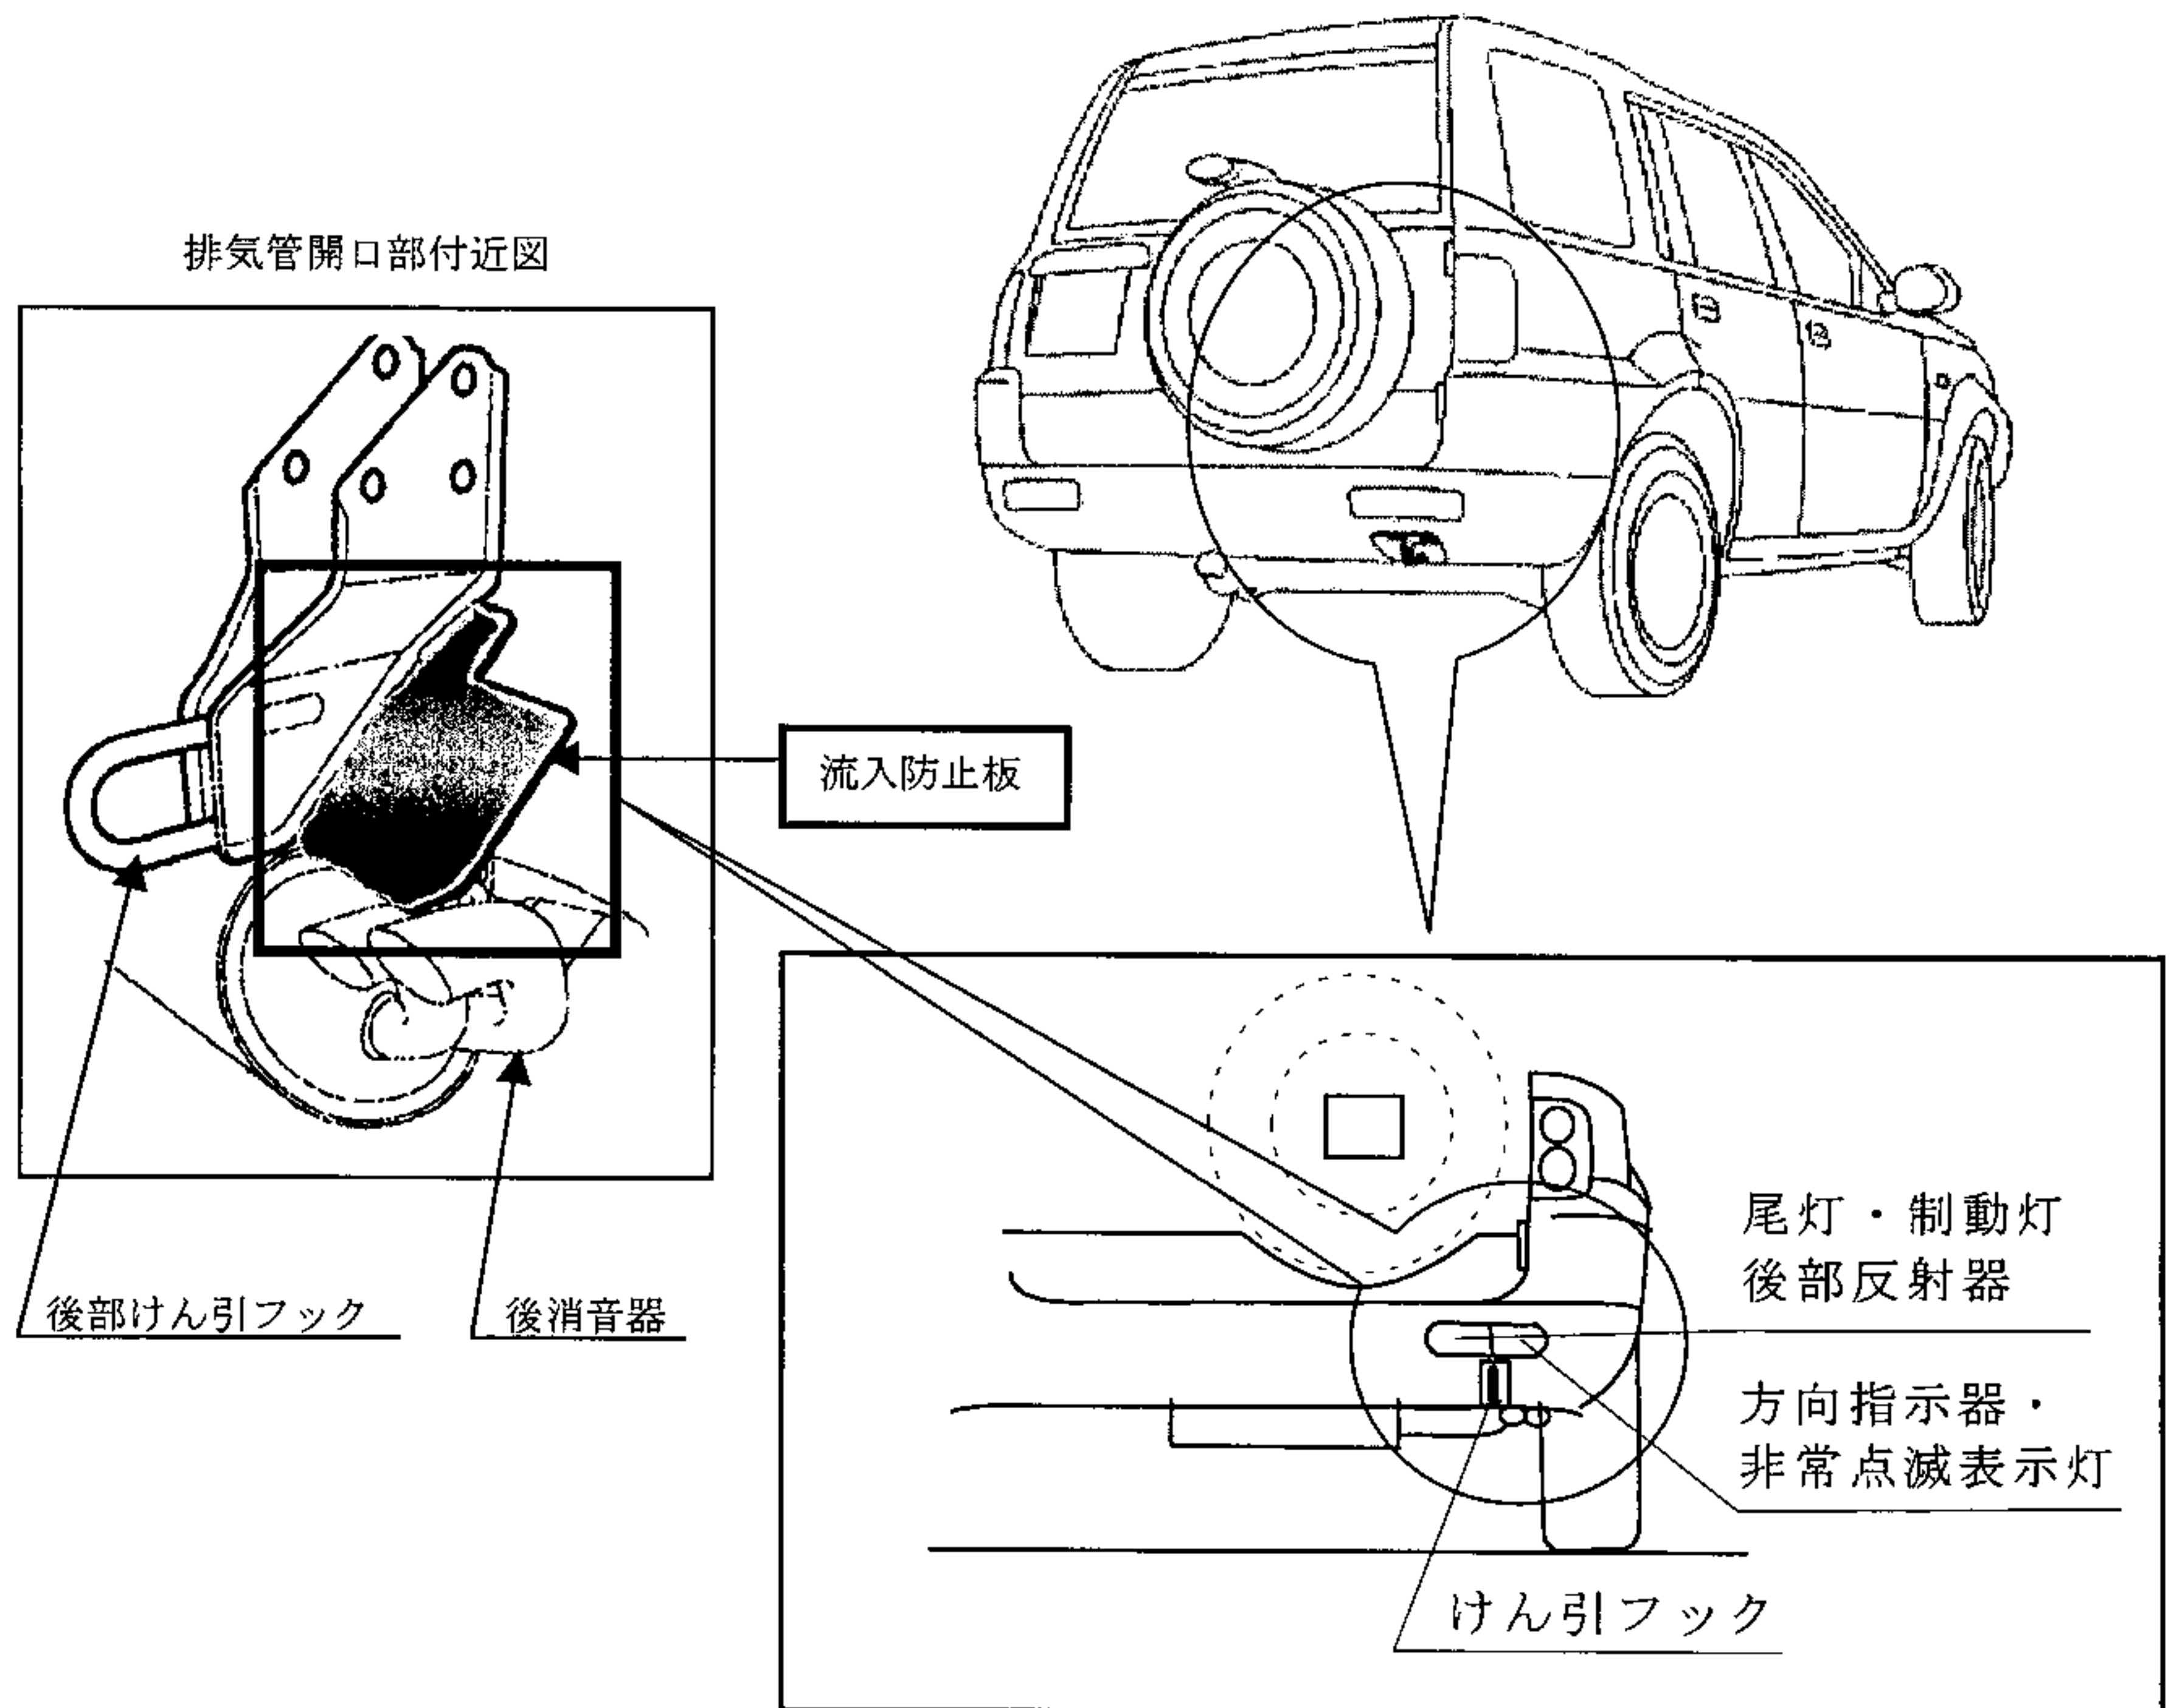
灯火装置において、リアバンパの近くにある排気管の開口部の位置が不適切なため、排気管保持用のゴムリングが経年変化で伸びることにより、開口方向がずれてリアバンパ内に排気ガスが流入し、リアバンパに取付けられた後面右側の灯器及び電気配線が溶損することがあり、尾灯、制動灯、方向指示器及び非常点滅表示灯が点灯又は作動しなくなるおそれがある。

全車両、マフラー上のけん引フックに流入防止板を取付ける。
