## 改善箇所説明図 ④

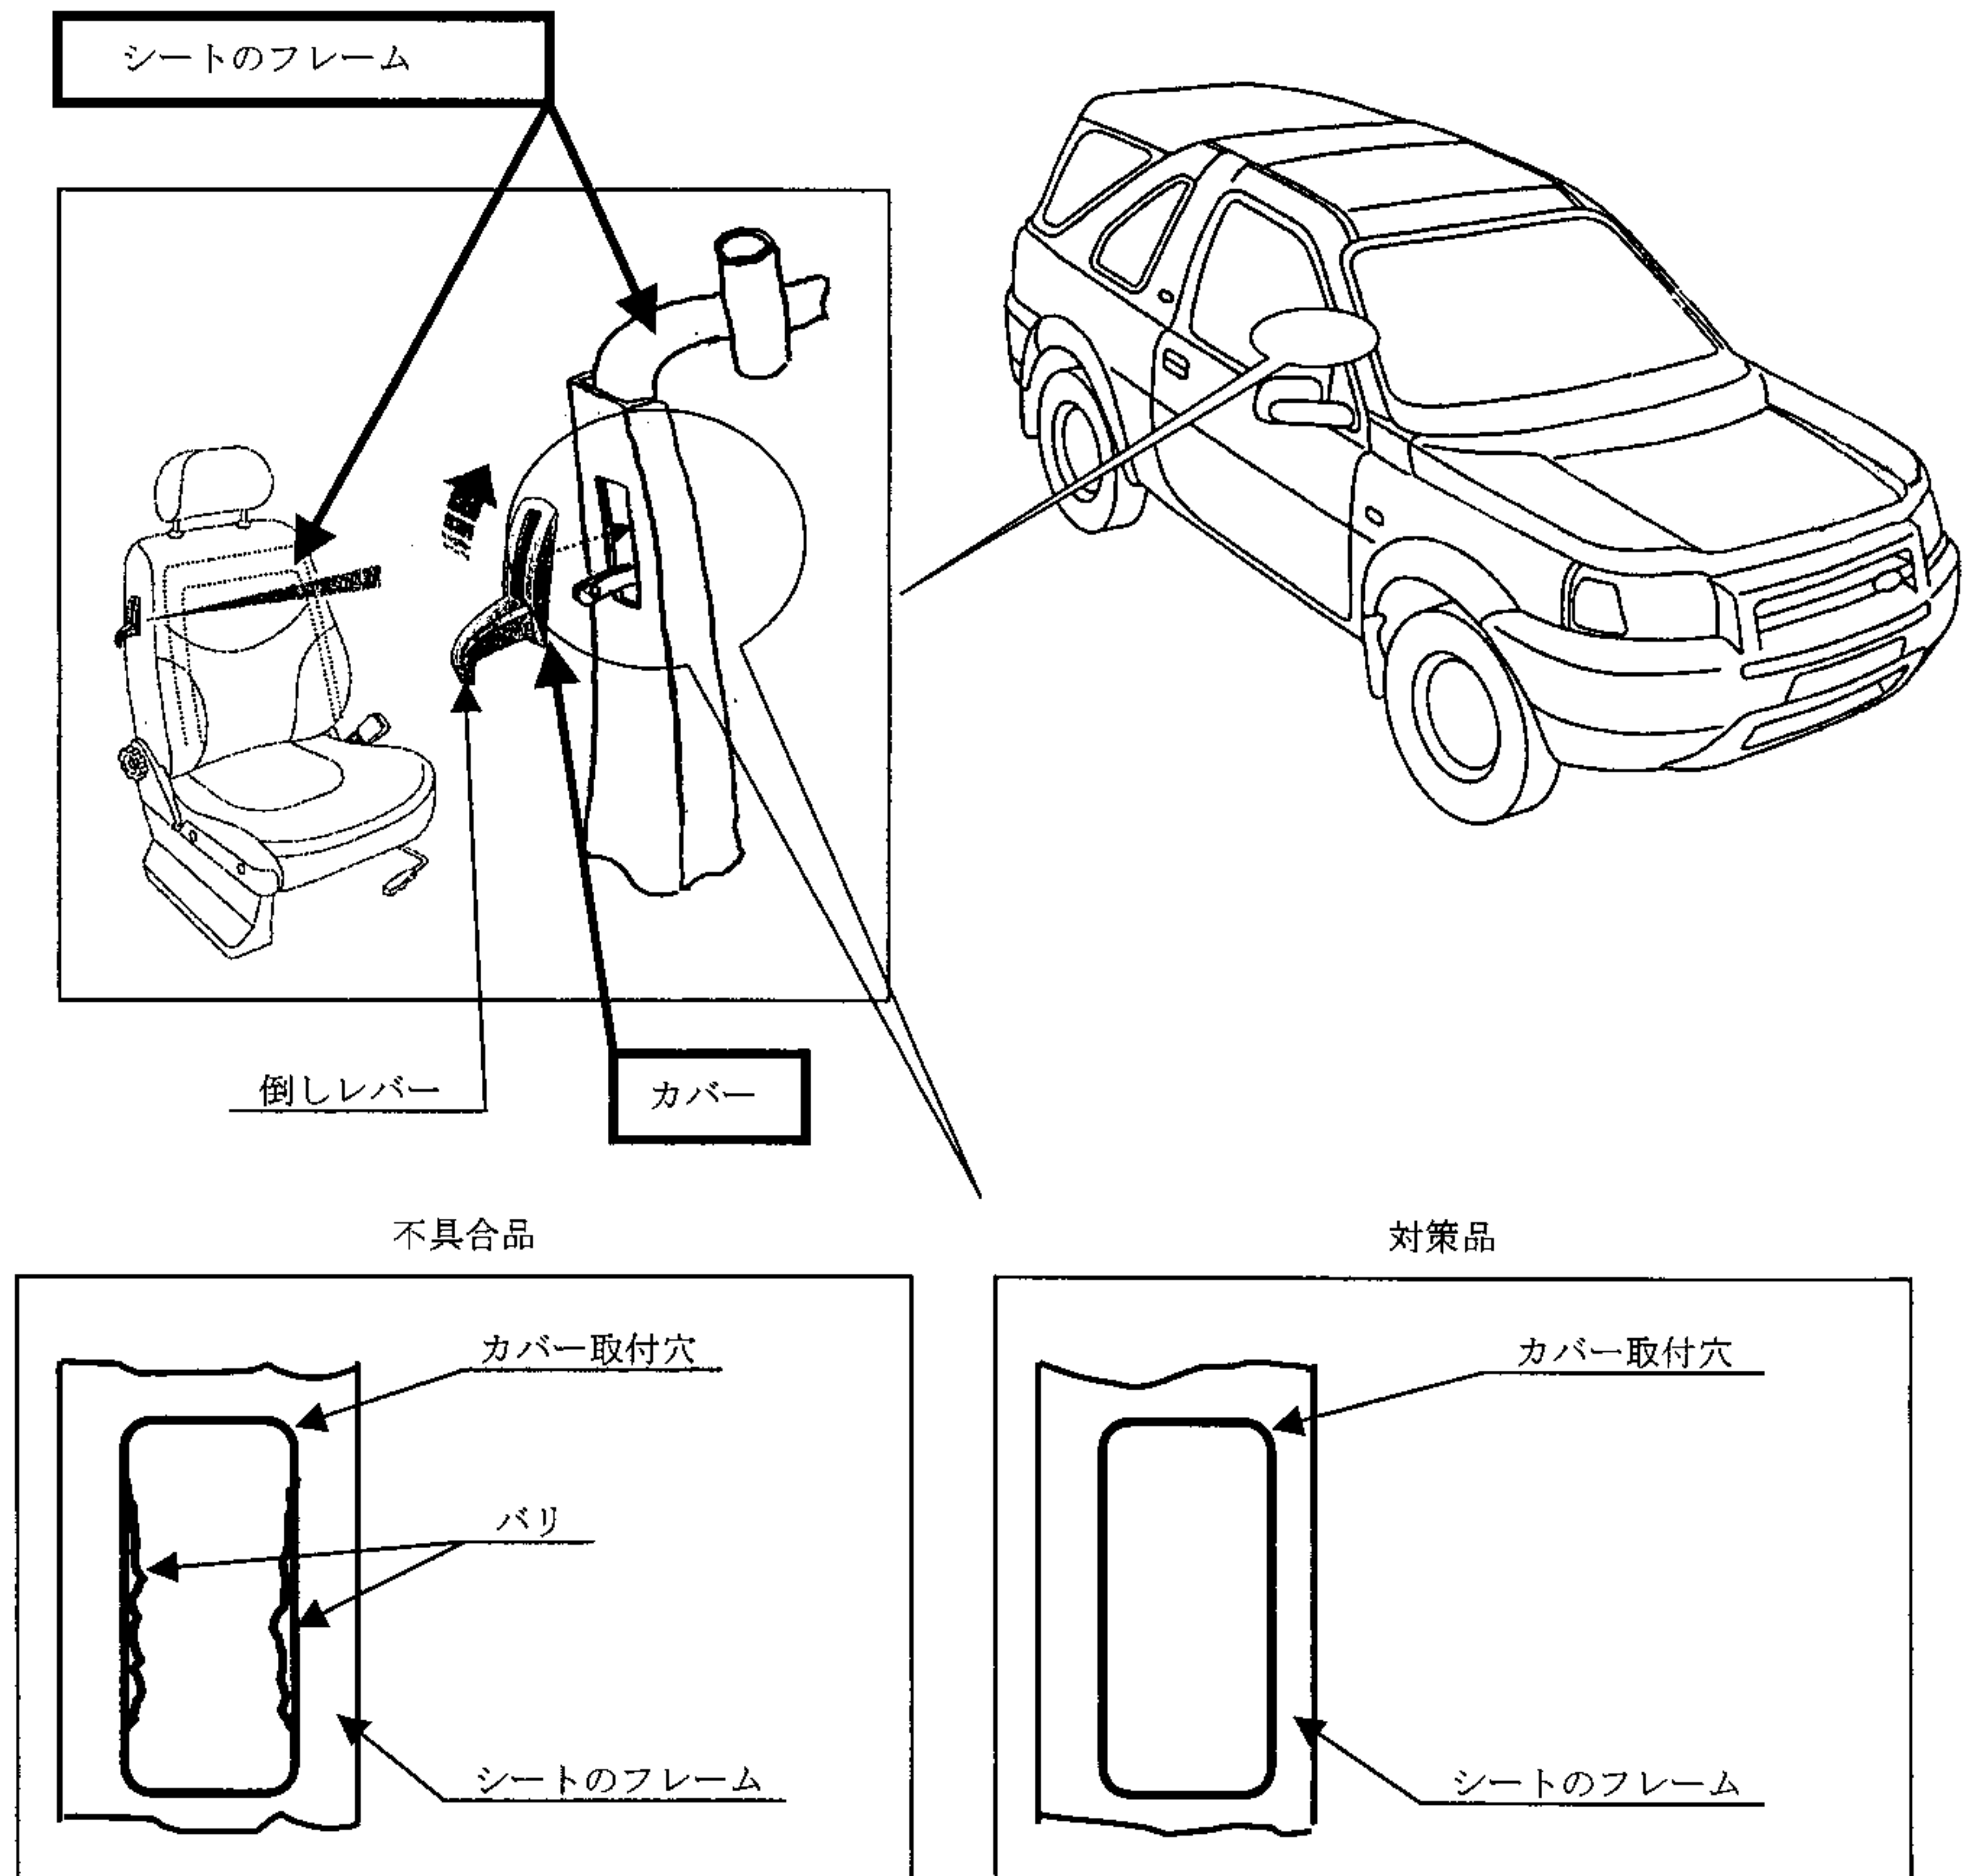
3ドア車の運転者席及び助手席において、背もたれ倒しレバーのカバーの取付穴の加工が不適切なため、レバーがカバーと干渉して規定の位置に戻らず、背もたれが固定されないことがあり、急制動時等に背もたれが前方に倒れるおそれがある。

全車両、当該カバーを点検し、レバーと干渉するものは、シートのフレームを対策品と交換するとともに、当該カバーが極度に変形しているものは当該カバーを新品と交換する。
