## 改善箇所説明図

### 基準不適合発生個所

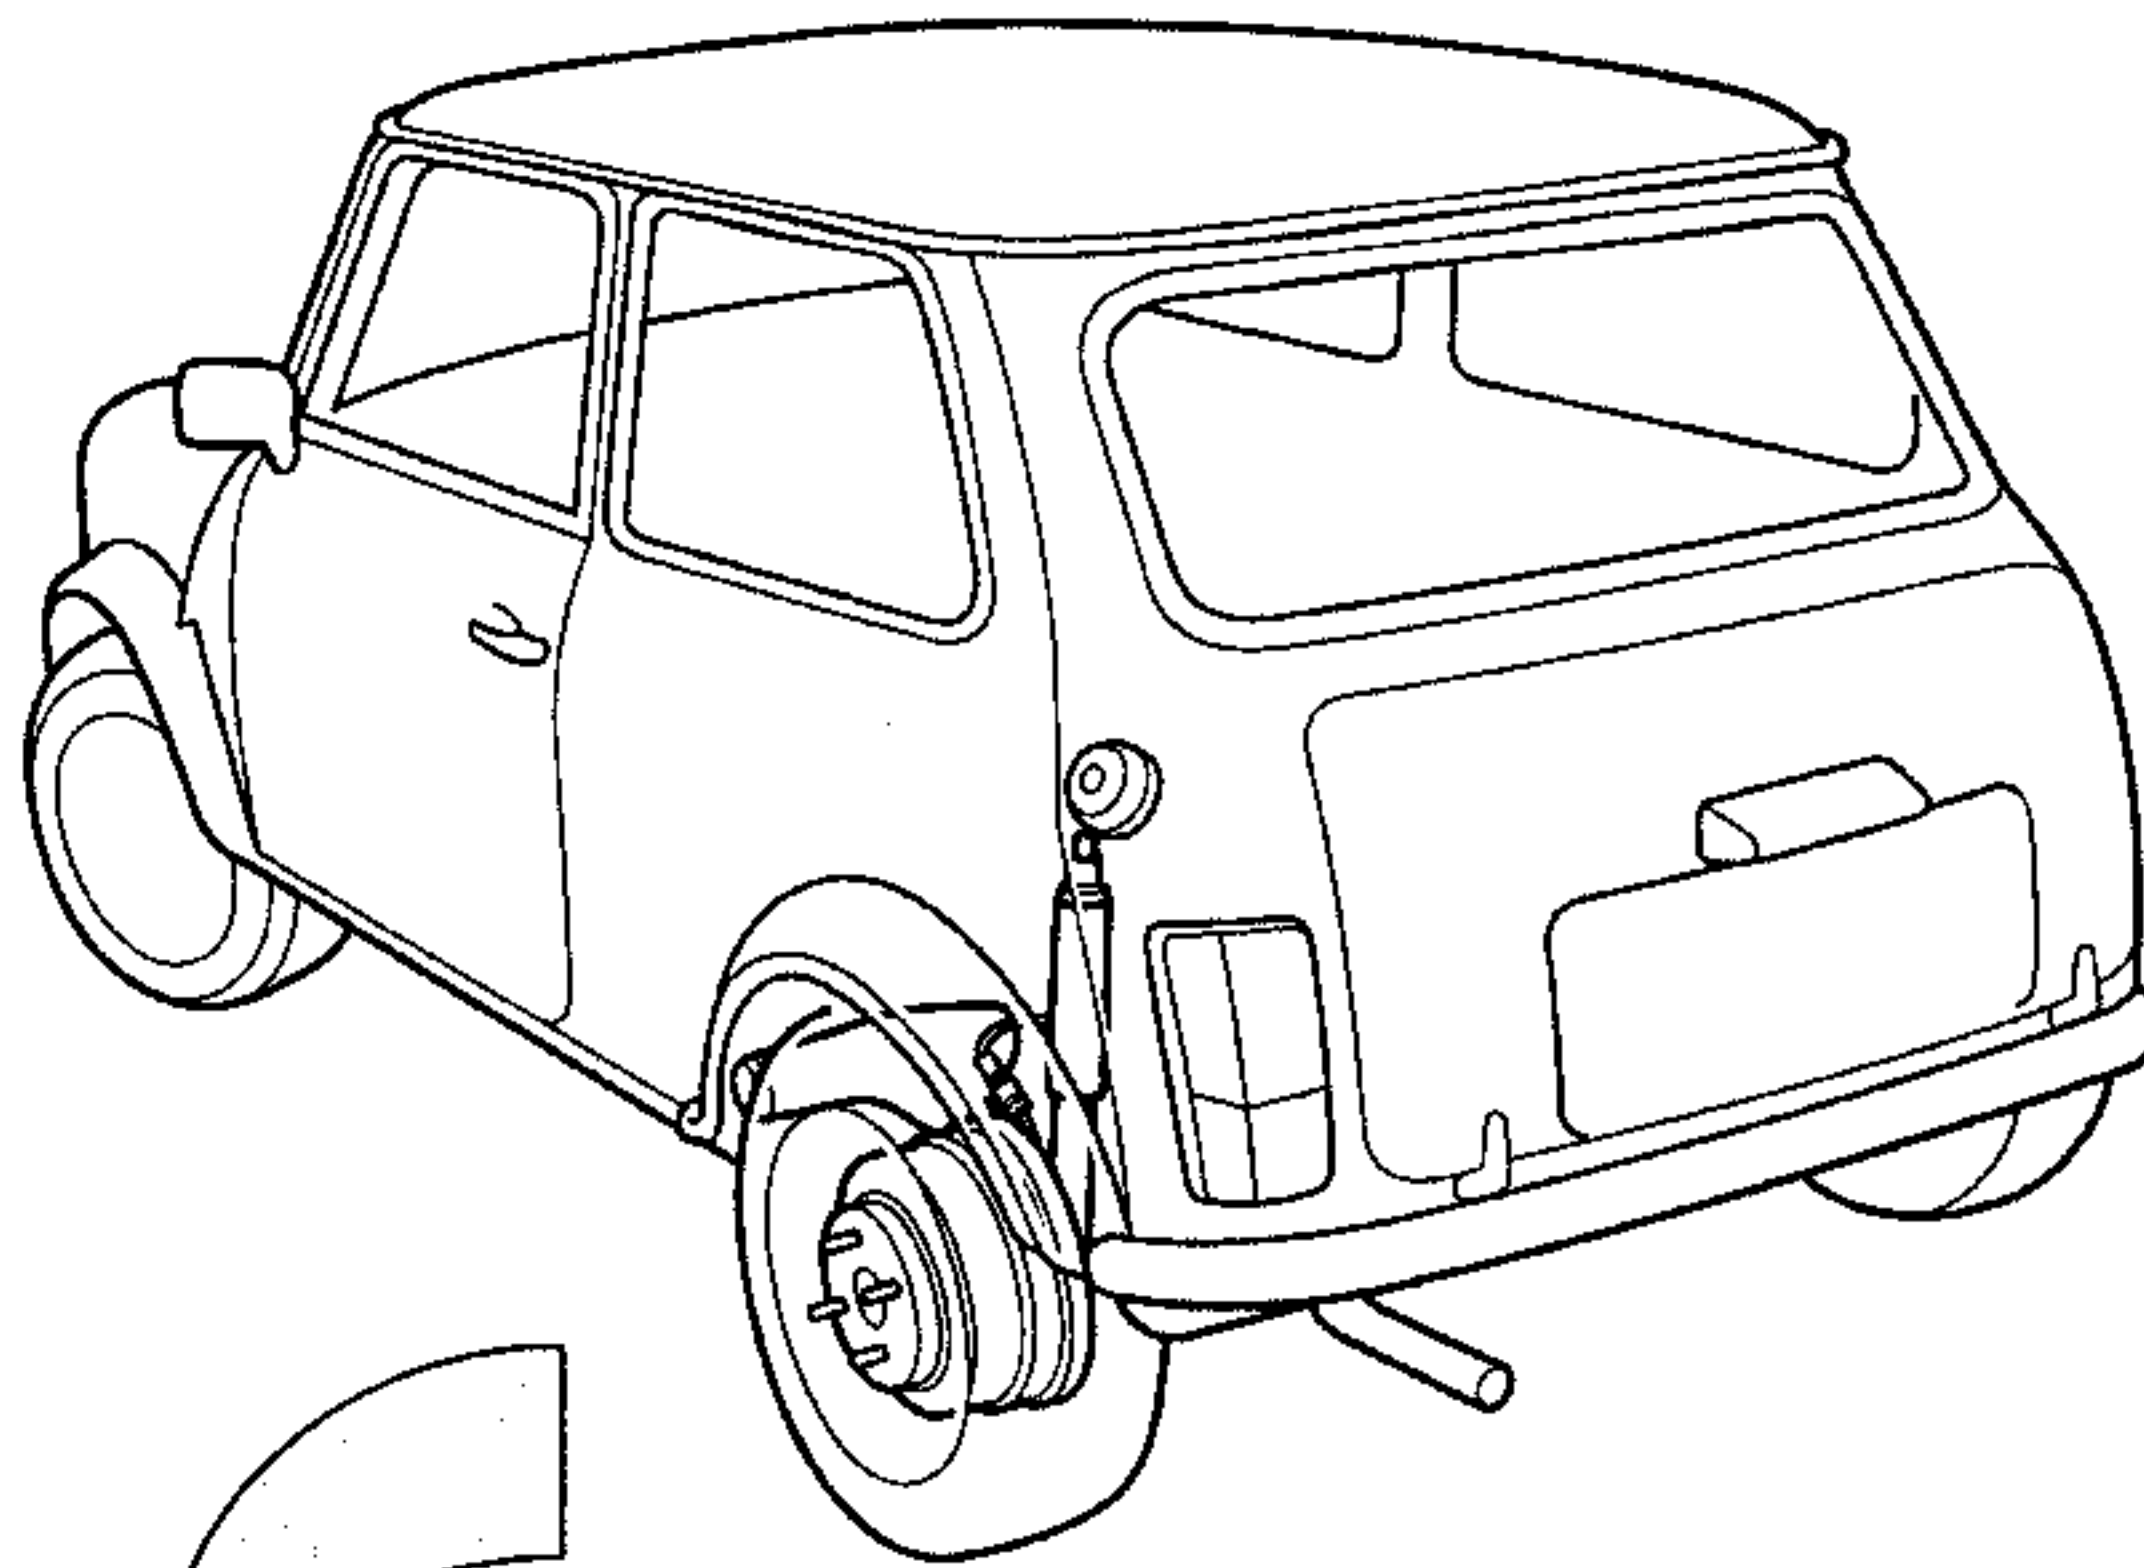
走行装置において、左右後車軸のホイール・ハブ・ベアリングの形状が不適切なため、シールのＯリングが密着しないものがあり、そのままの状態を使用を続けると、当該ベアリング内に微量の水が浸入してベアリングが損傷し、最悪の場合、車輪が脱落するおそれがある。

### 改善前

切削角が深い。

### 改善後

切削角が浅い。

〔全車両、リア・ホイール・ハブ・ベアリング・アッセンブリを対策品と交換する。〕

〔トランクルーム内の車台番号プレート  
左リベット上部に緑ペイントを塗布する。〕
