## 改善箇所説明図

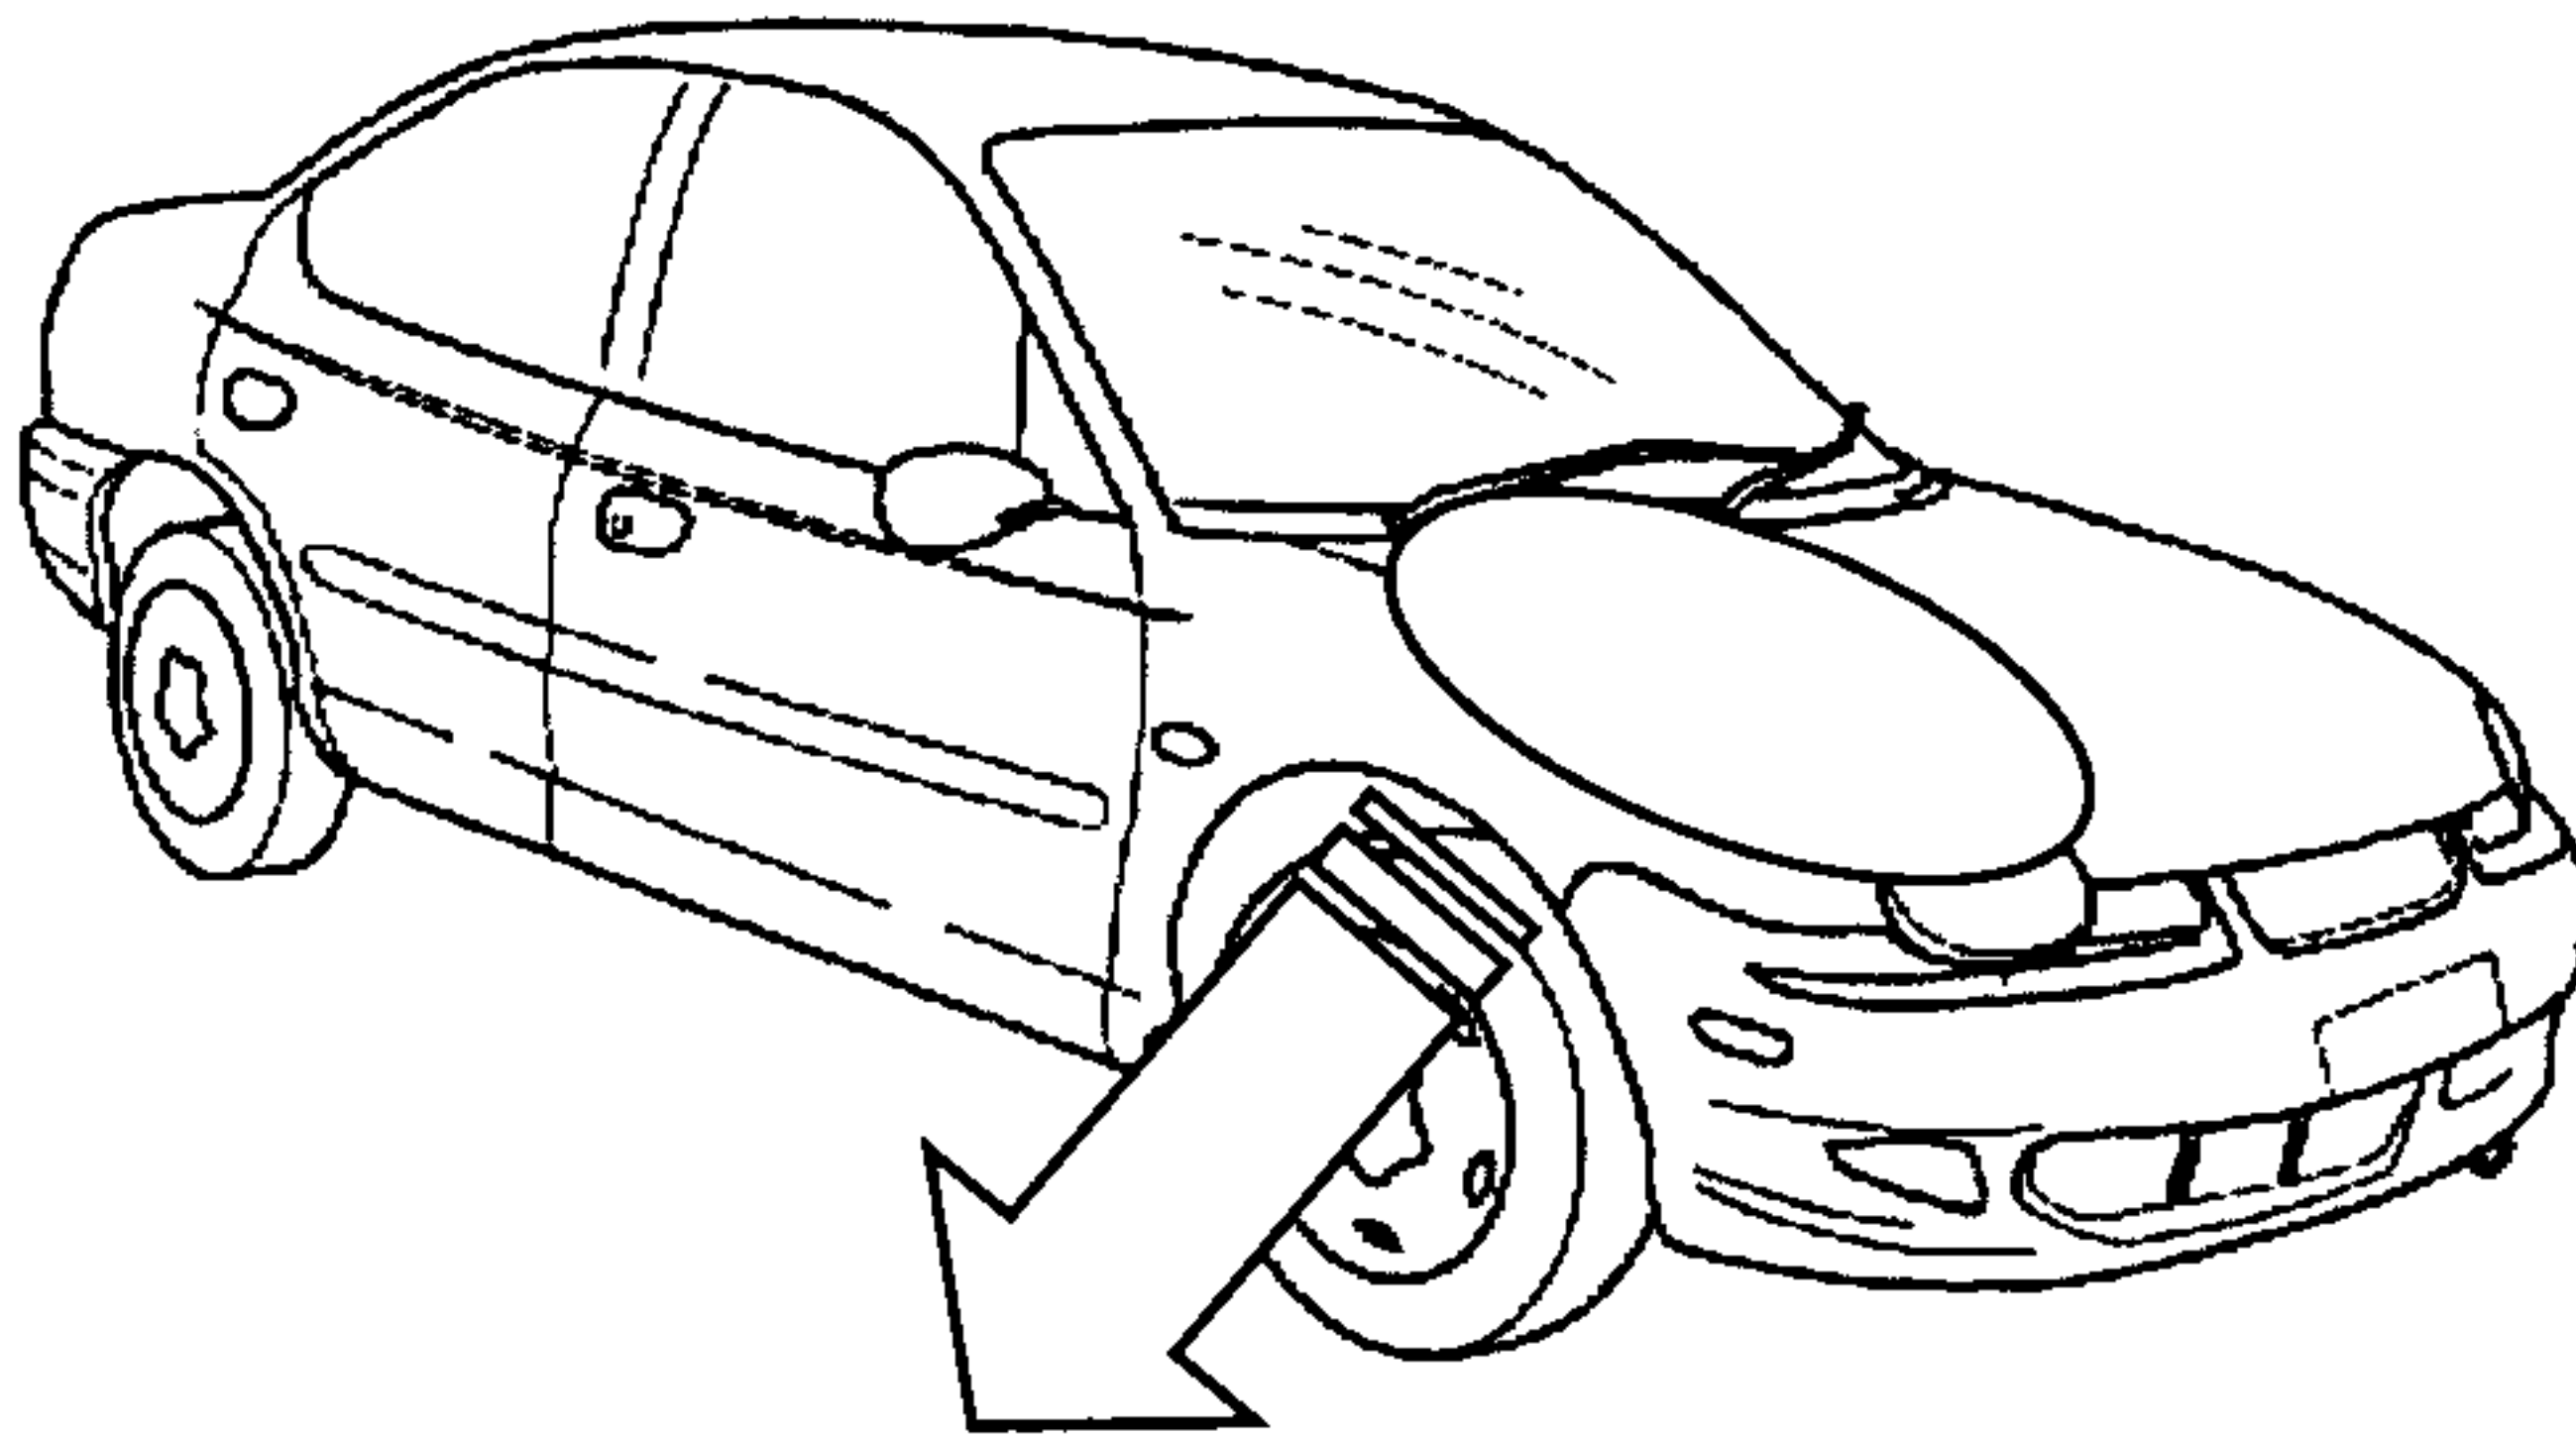
ブレーキ・ブースタ側  
バキューム・ホース

ホース・ジョイント

吸気マニホールド側  
バキューム・ホース

基準不適合発生箇所

制動装置において、倍力装置の吸気マニホールド側バキューム・ホースの材質が不適切なため、当該ホースが吸気マニホールド内のブローバイ・ガス中に含まれる気化したエンジンオイルの浸透により膨潤して接続部から外れることがあり、エンジンの回転数が上昇するとともに制動力が低下するおそれがある。

全車両、吸気マニホールド側バキューム・ホースを対策品と交換する。
