## 改善措置事項説明図

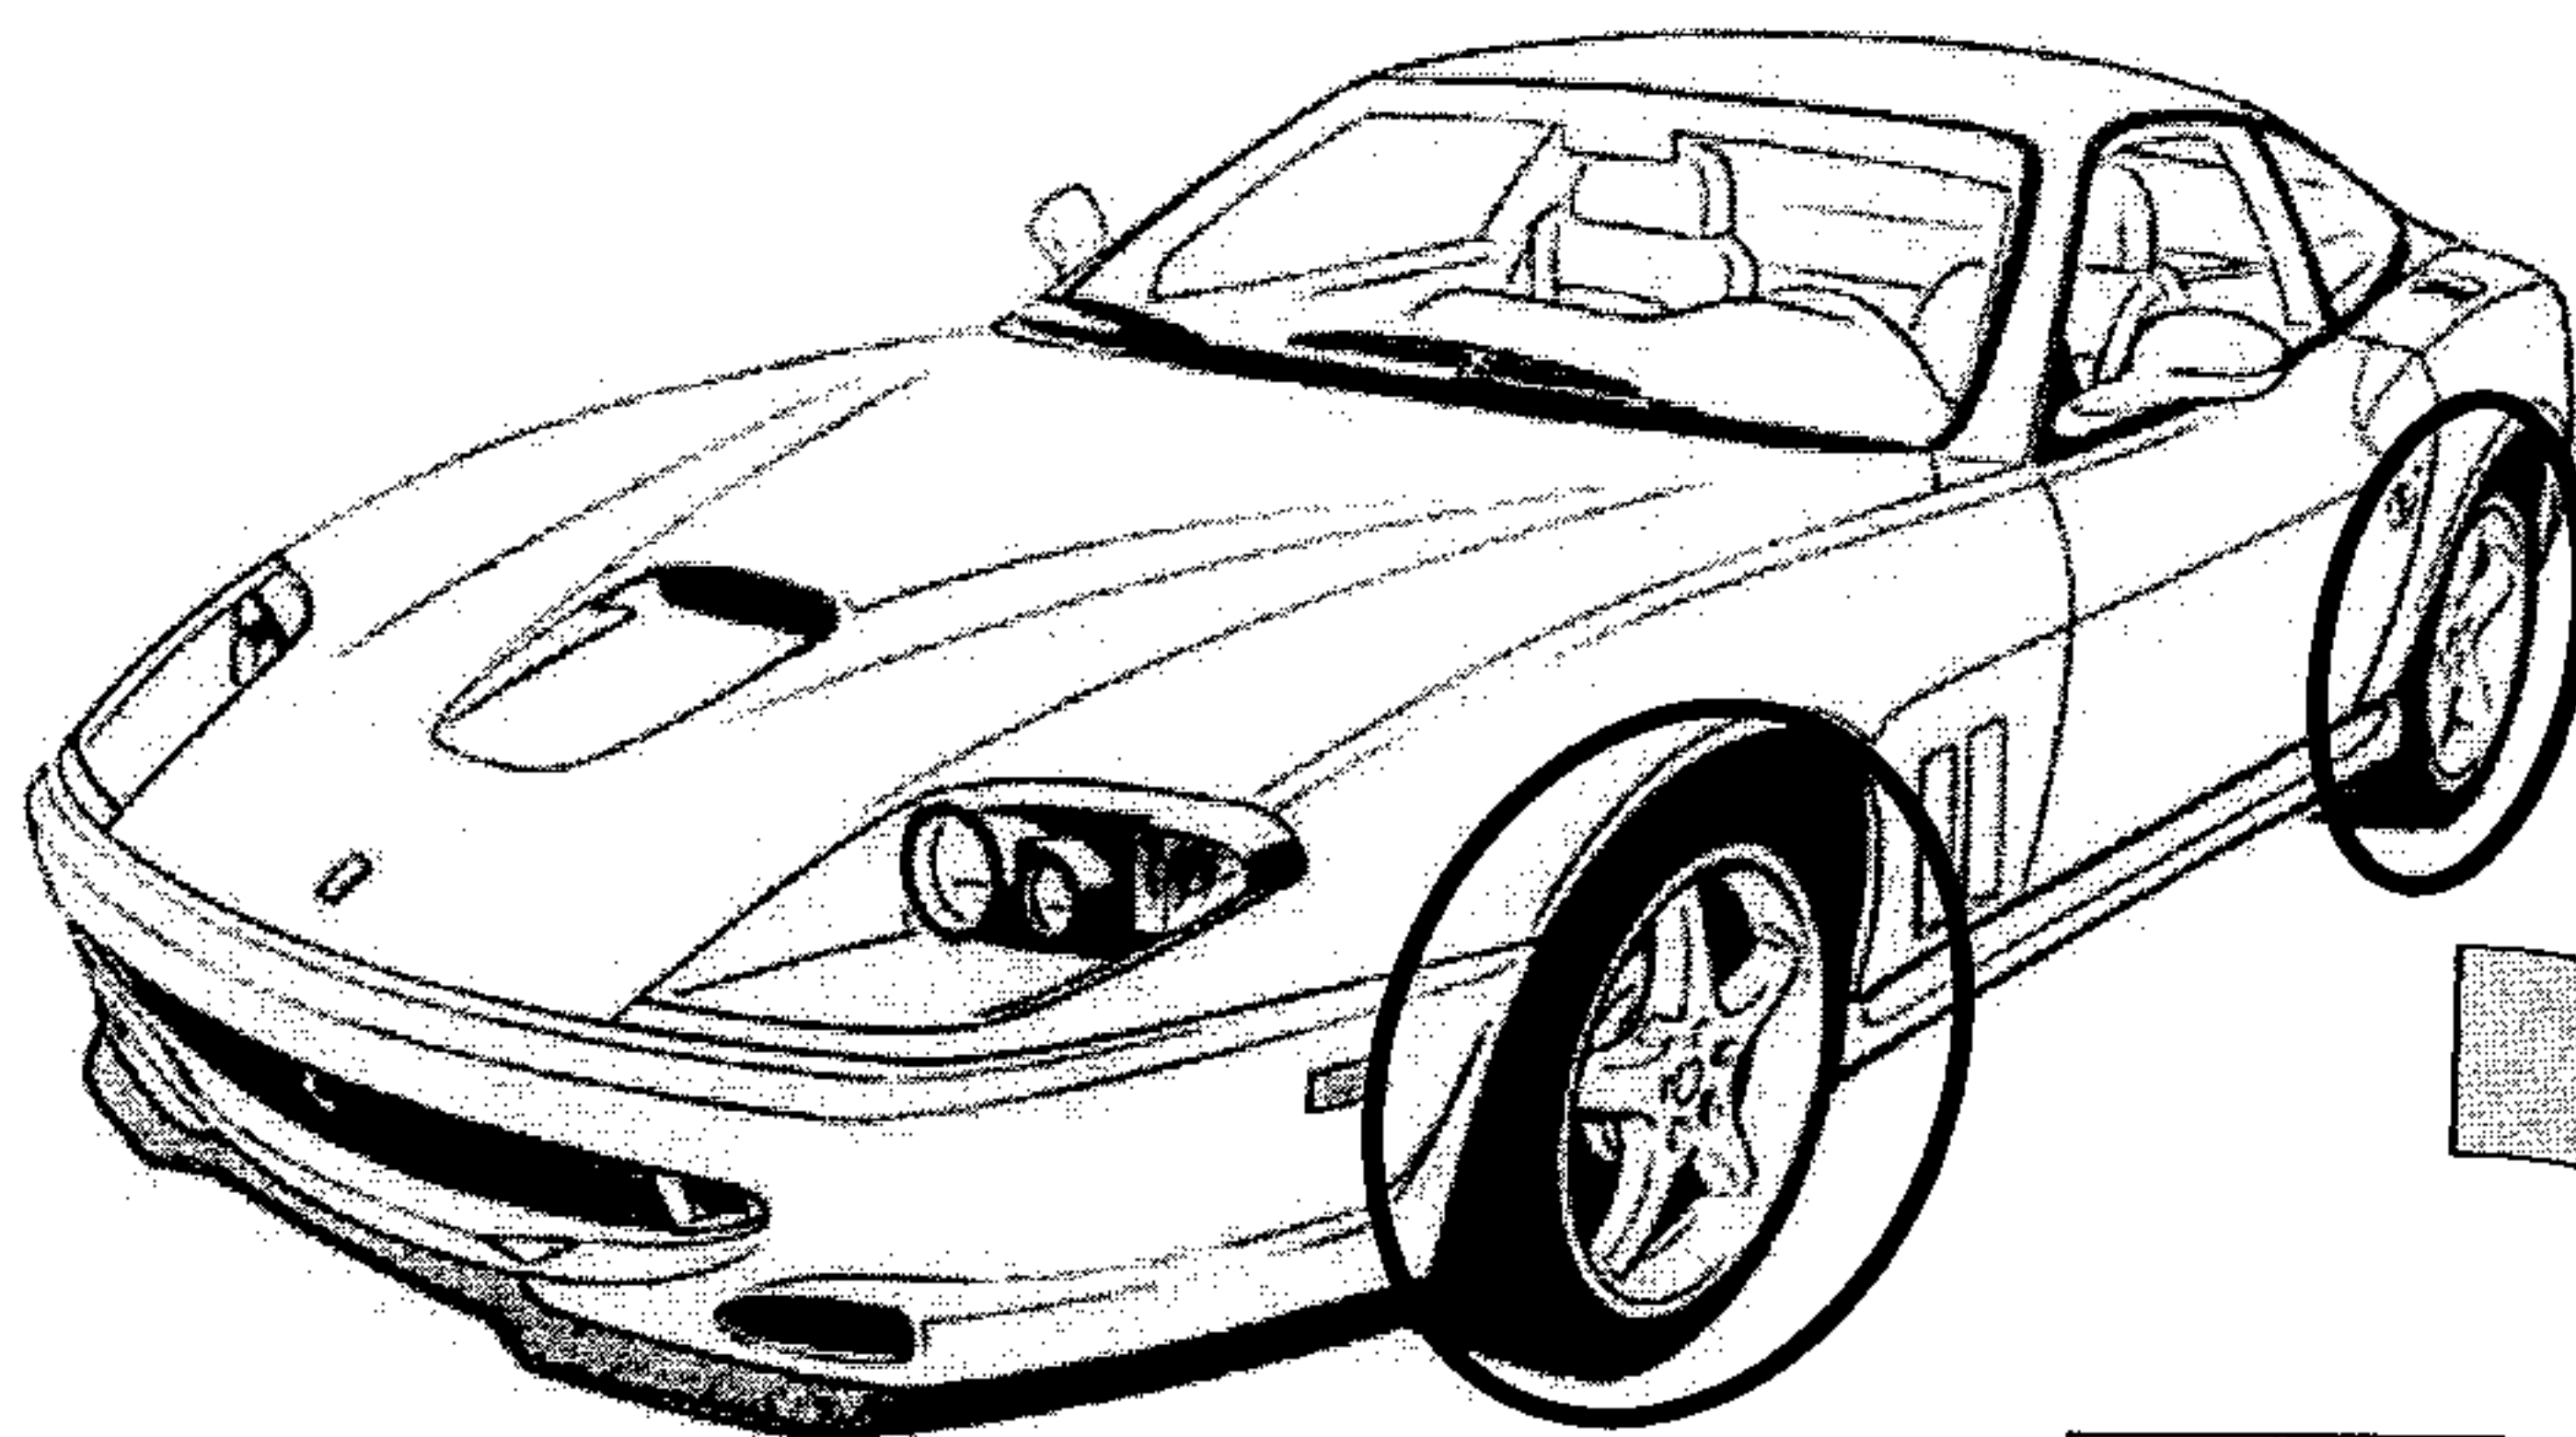
基準不適合発生箇所

走行装置において、ホイールのホイールボルト取付け穴スリーブの強度が不足しているため、車輪着脱の繰り返しによるスリーブの金属疲労又はボルト取付け時の過剰なトルクにより、スリーブに亀裂が入るおそれがある。

全車両、全てのホイール及びホイールボルトを対策品と交換する。
