## 改善箇所説明図

### 基準不適合箇所

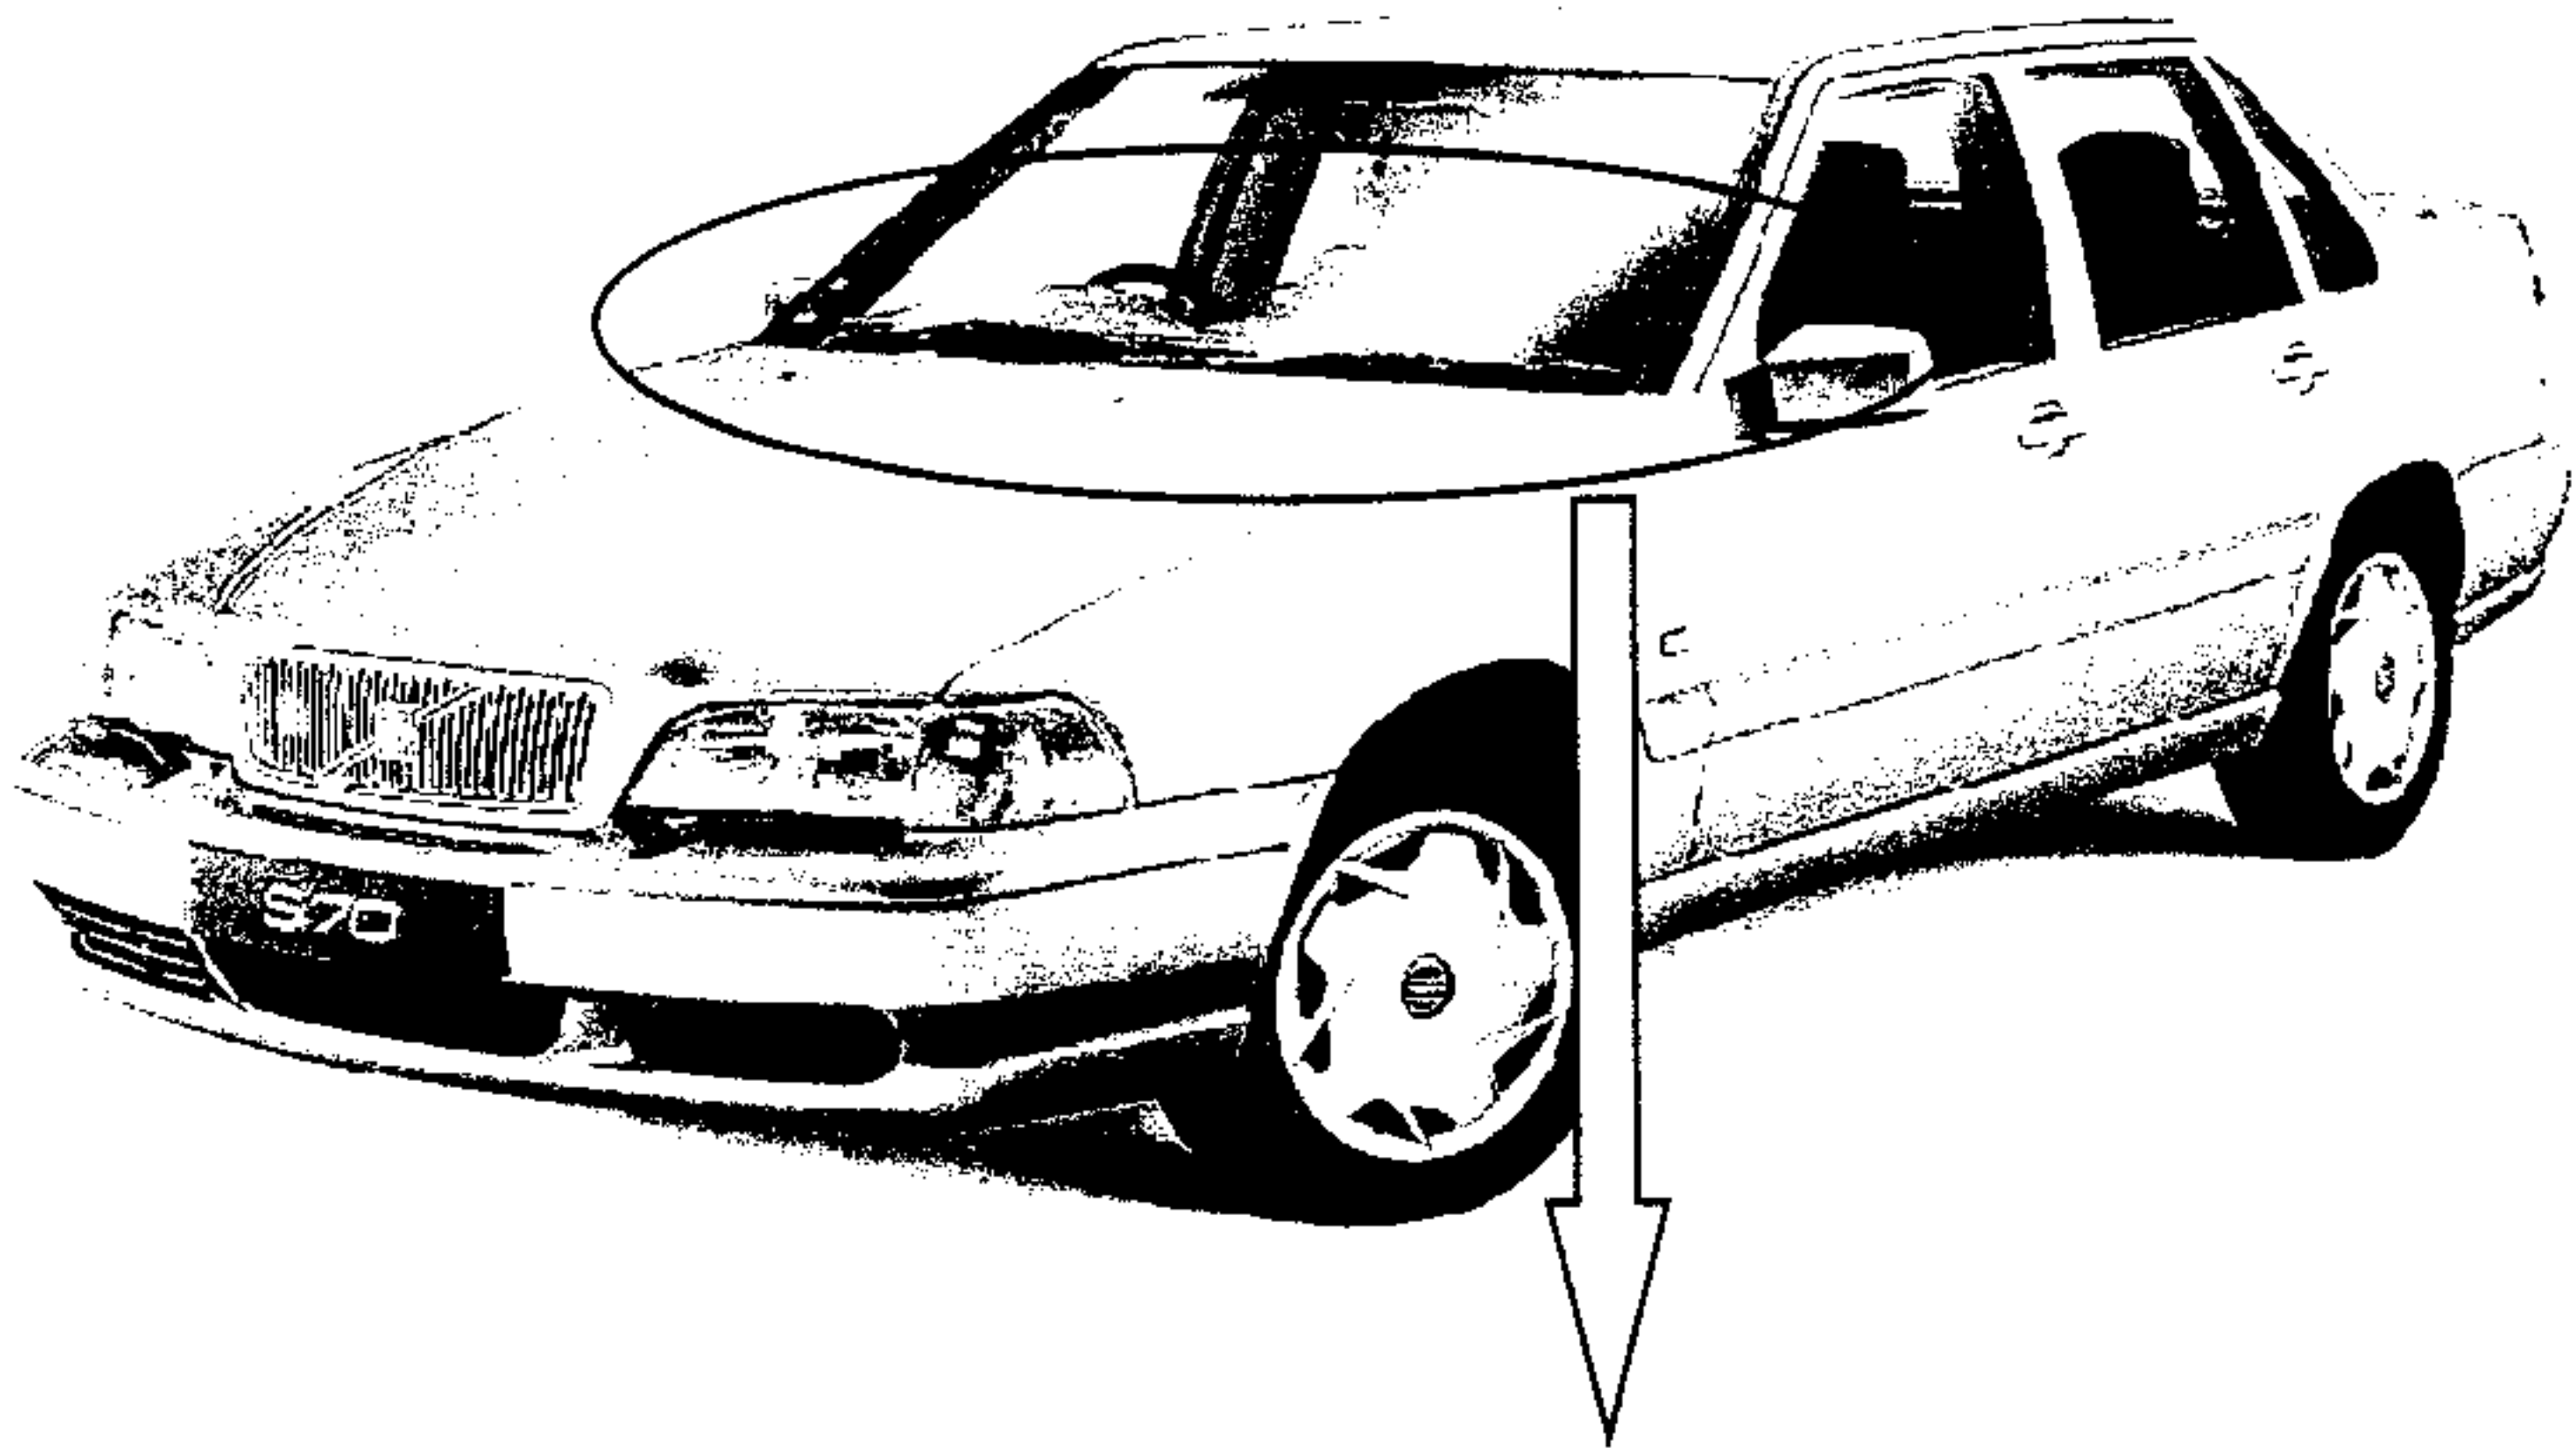
灯火装置において、非常点滅表示灯スイッチユニット内部の作動用リレーに加工不良により接点の間隔が狭いものがあるため、当該リレーの接点間でスパークを起こして固着することがあり、非常点滅表示灯及び方向指示器が常時点灯となり、点滅しないおそれがある。

全車両、非常点滅表示灯スイッチユニットを良品と交換する。
