## 改善措置事項説明図

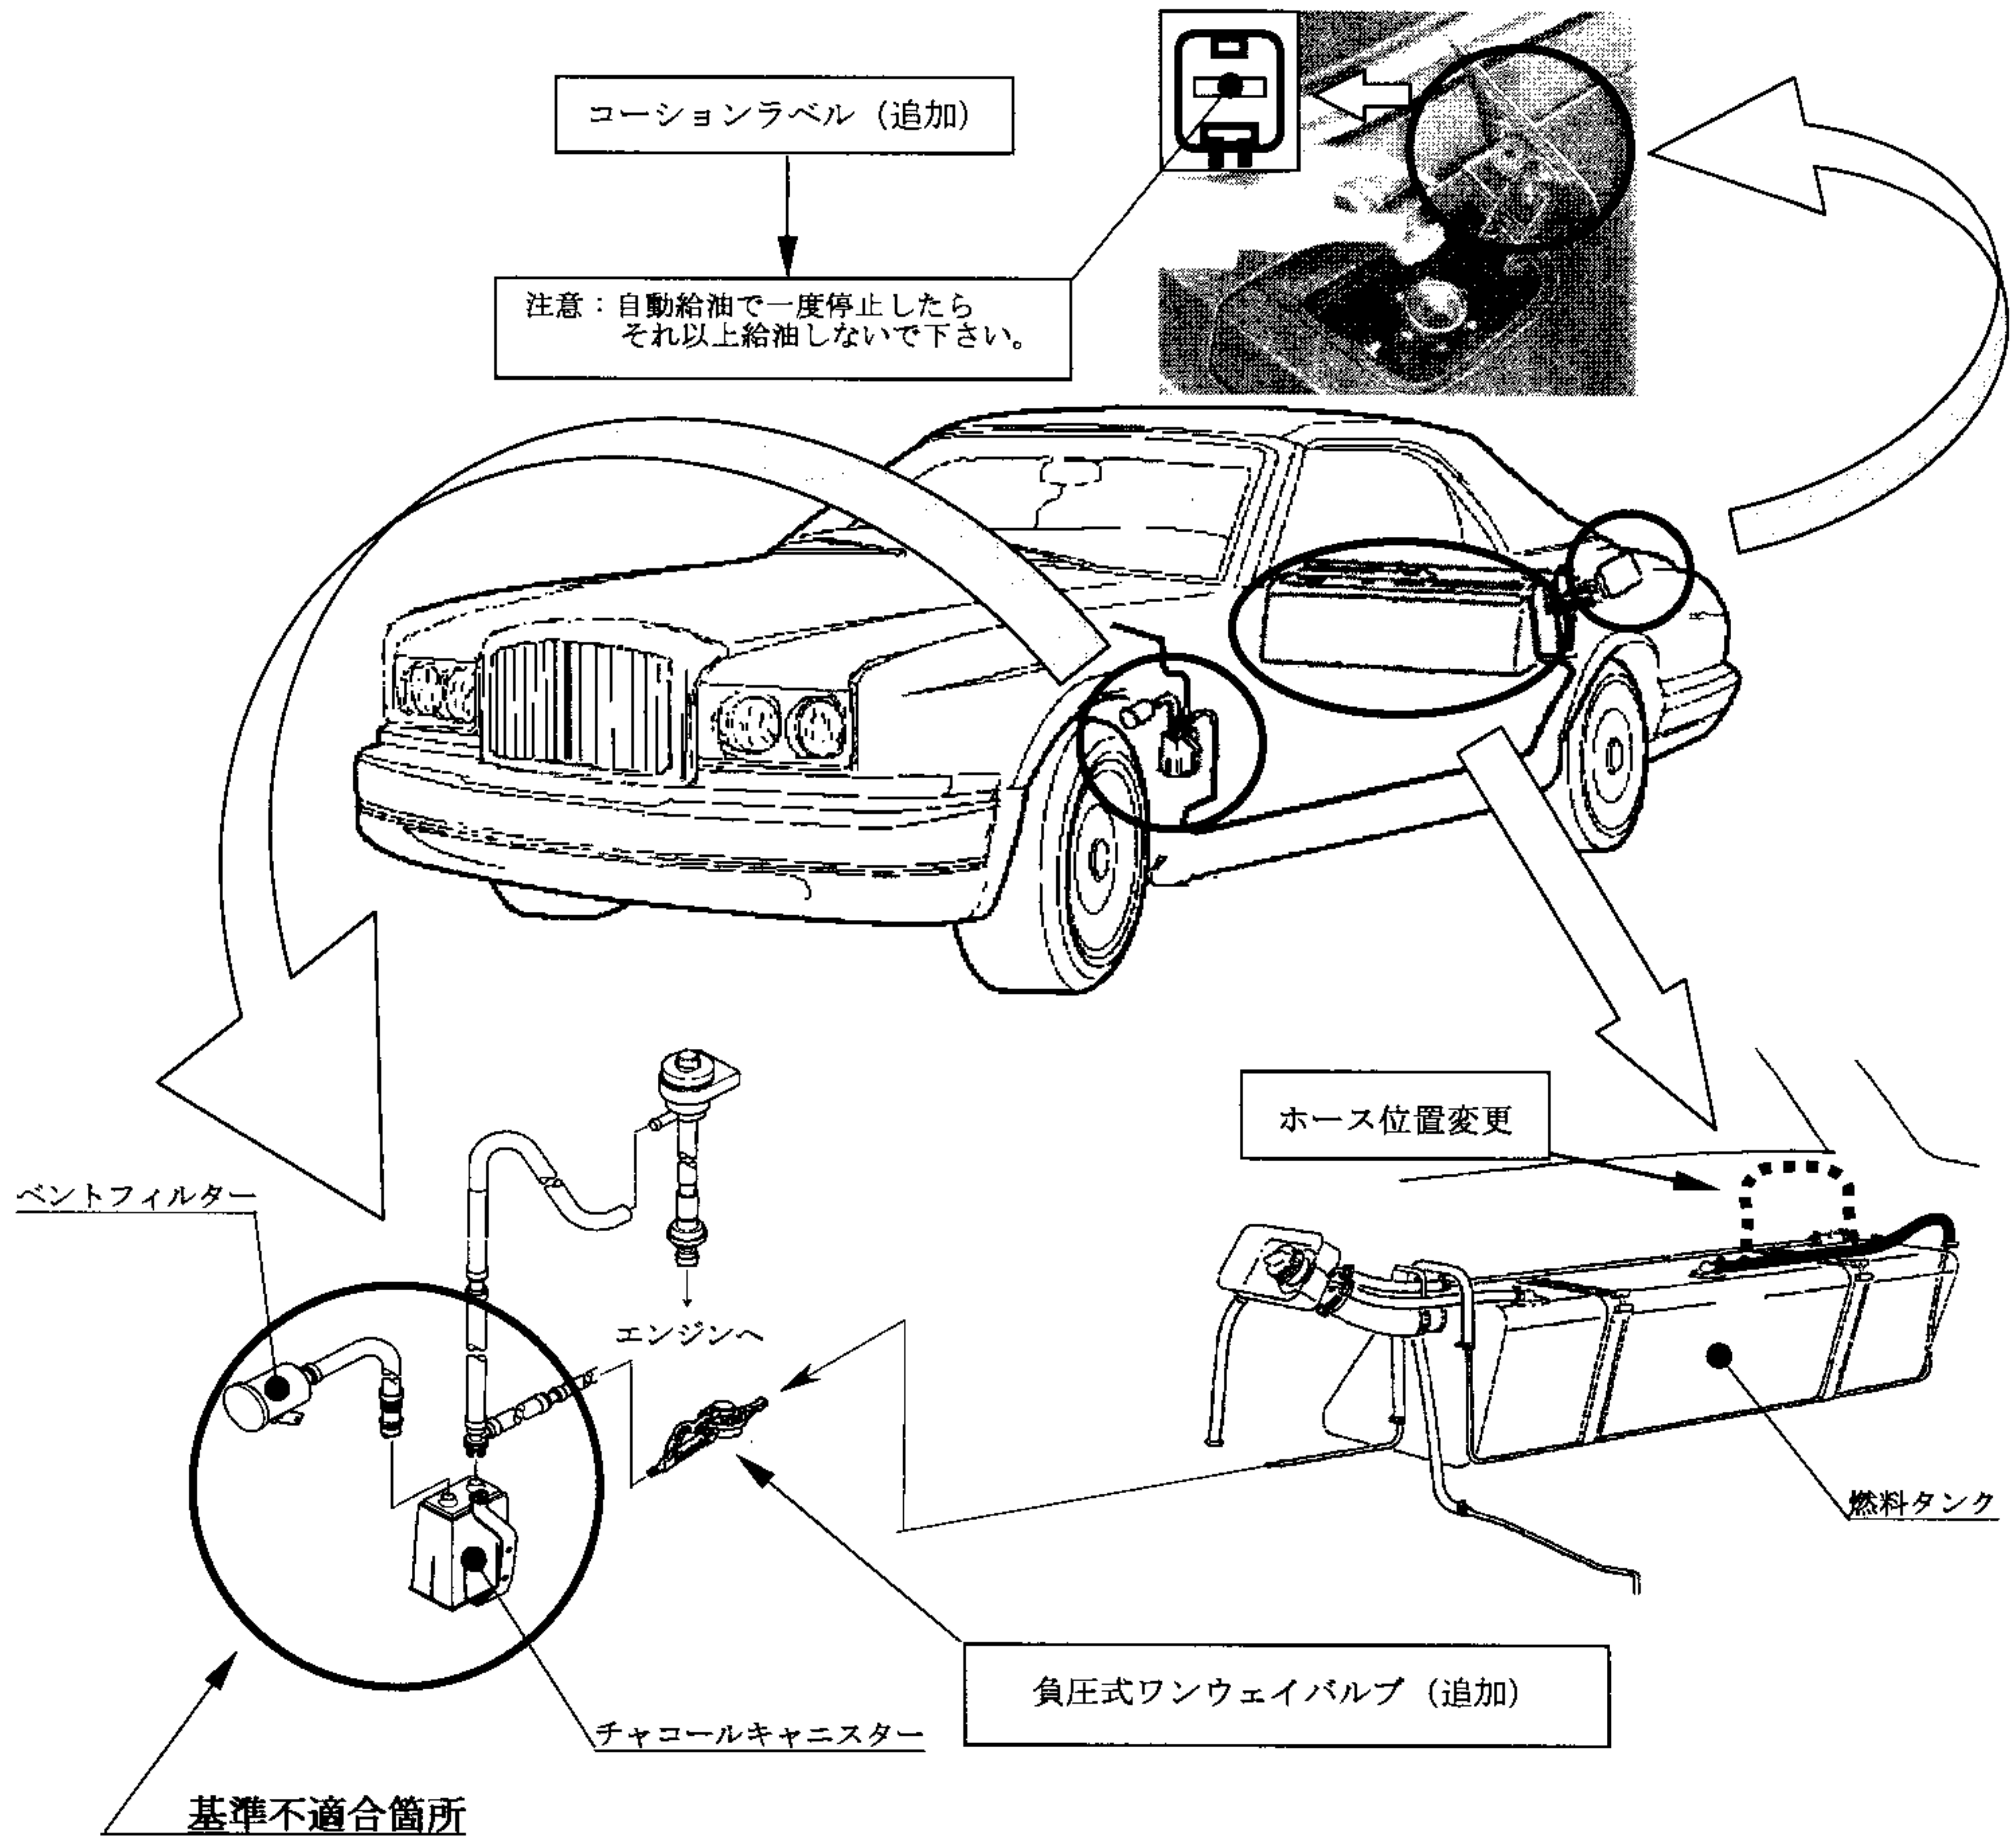
燃料装置において、燃料タンクとキャニスターの間の配管の構造及び取回しが不適切なため、規定量を超えて給油した場合、キャニスター内に燃料が流入することがあり、流入した燃料がキャニスター内から溢れ、ベントフィルターから燃料が漏れるおそれがある

全車両、燃料タンクとキャニスターの間の配管のうち、燃料タンク上部のホースの取回しを変更するとともに、キャニスター付近のホースに負圧式のワンウェイバルブを追加する。  
全車両、給油ドアに「規定量以上給油しない」旨のコーションラベルを貼付する。
