# 改善箇所説明図

## 基準不適合発生箇所

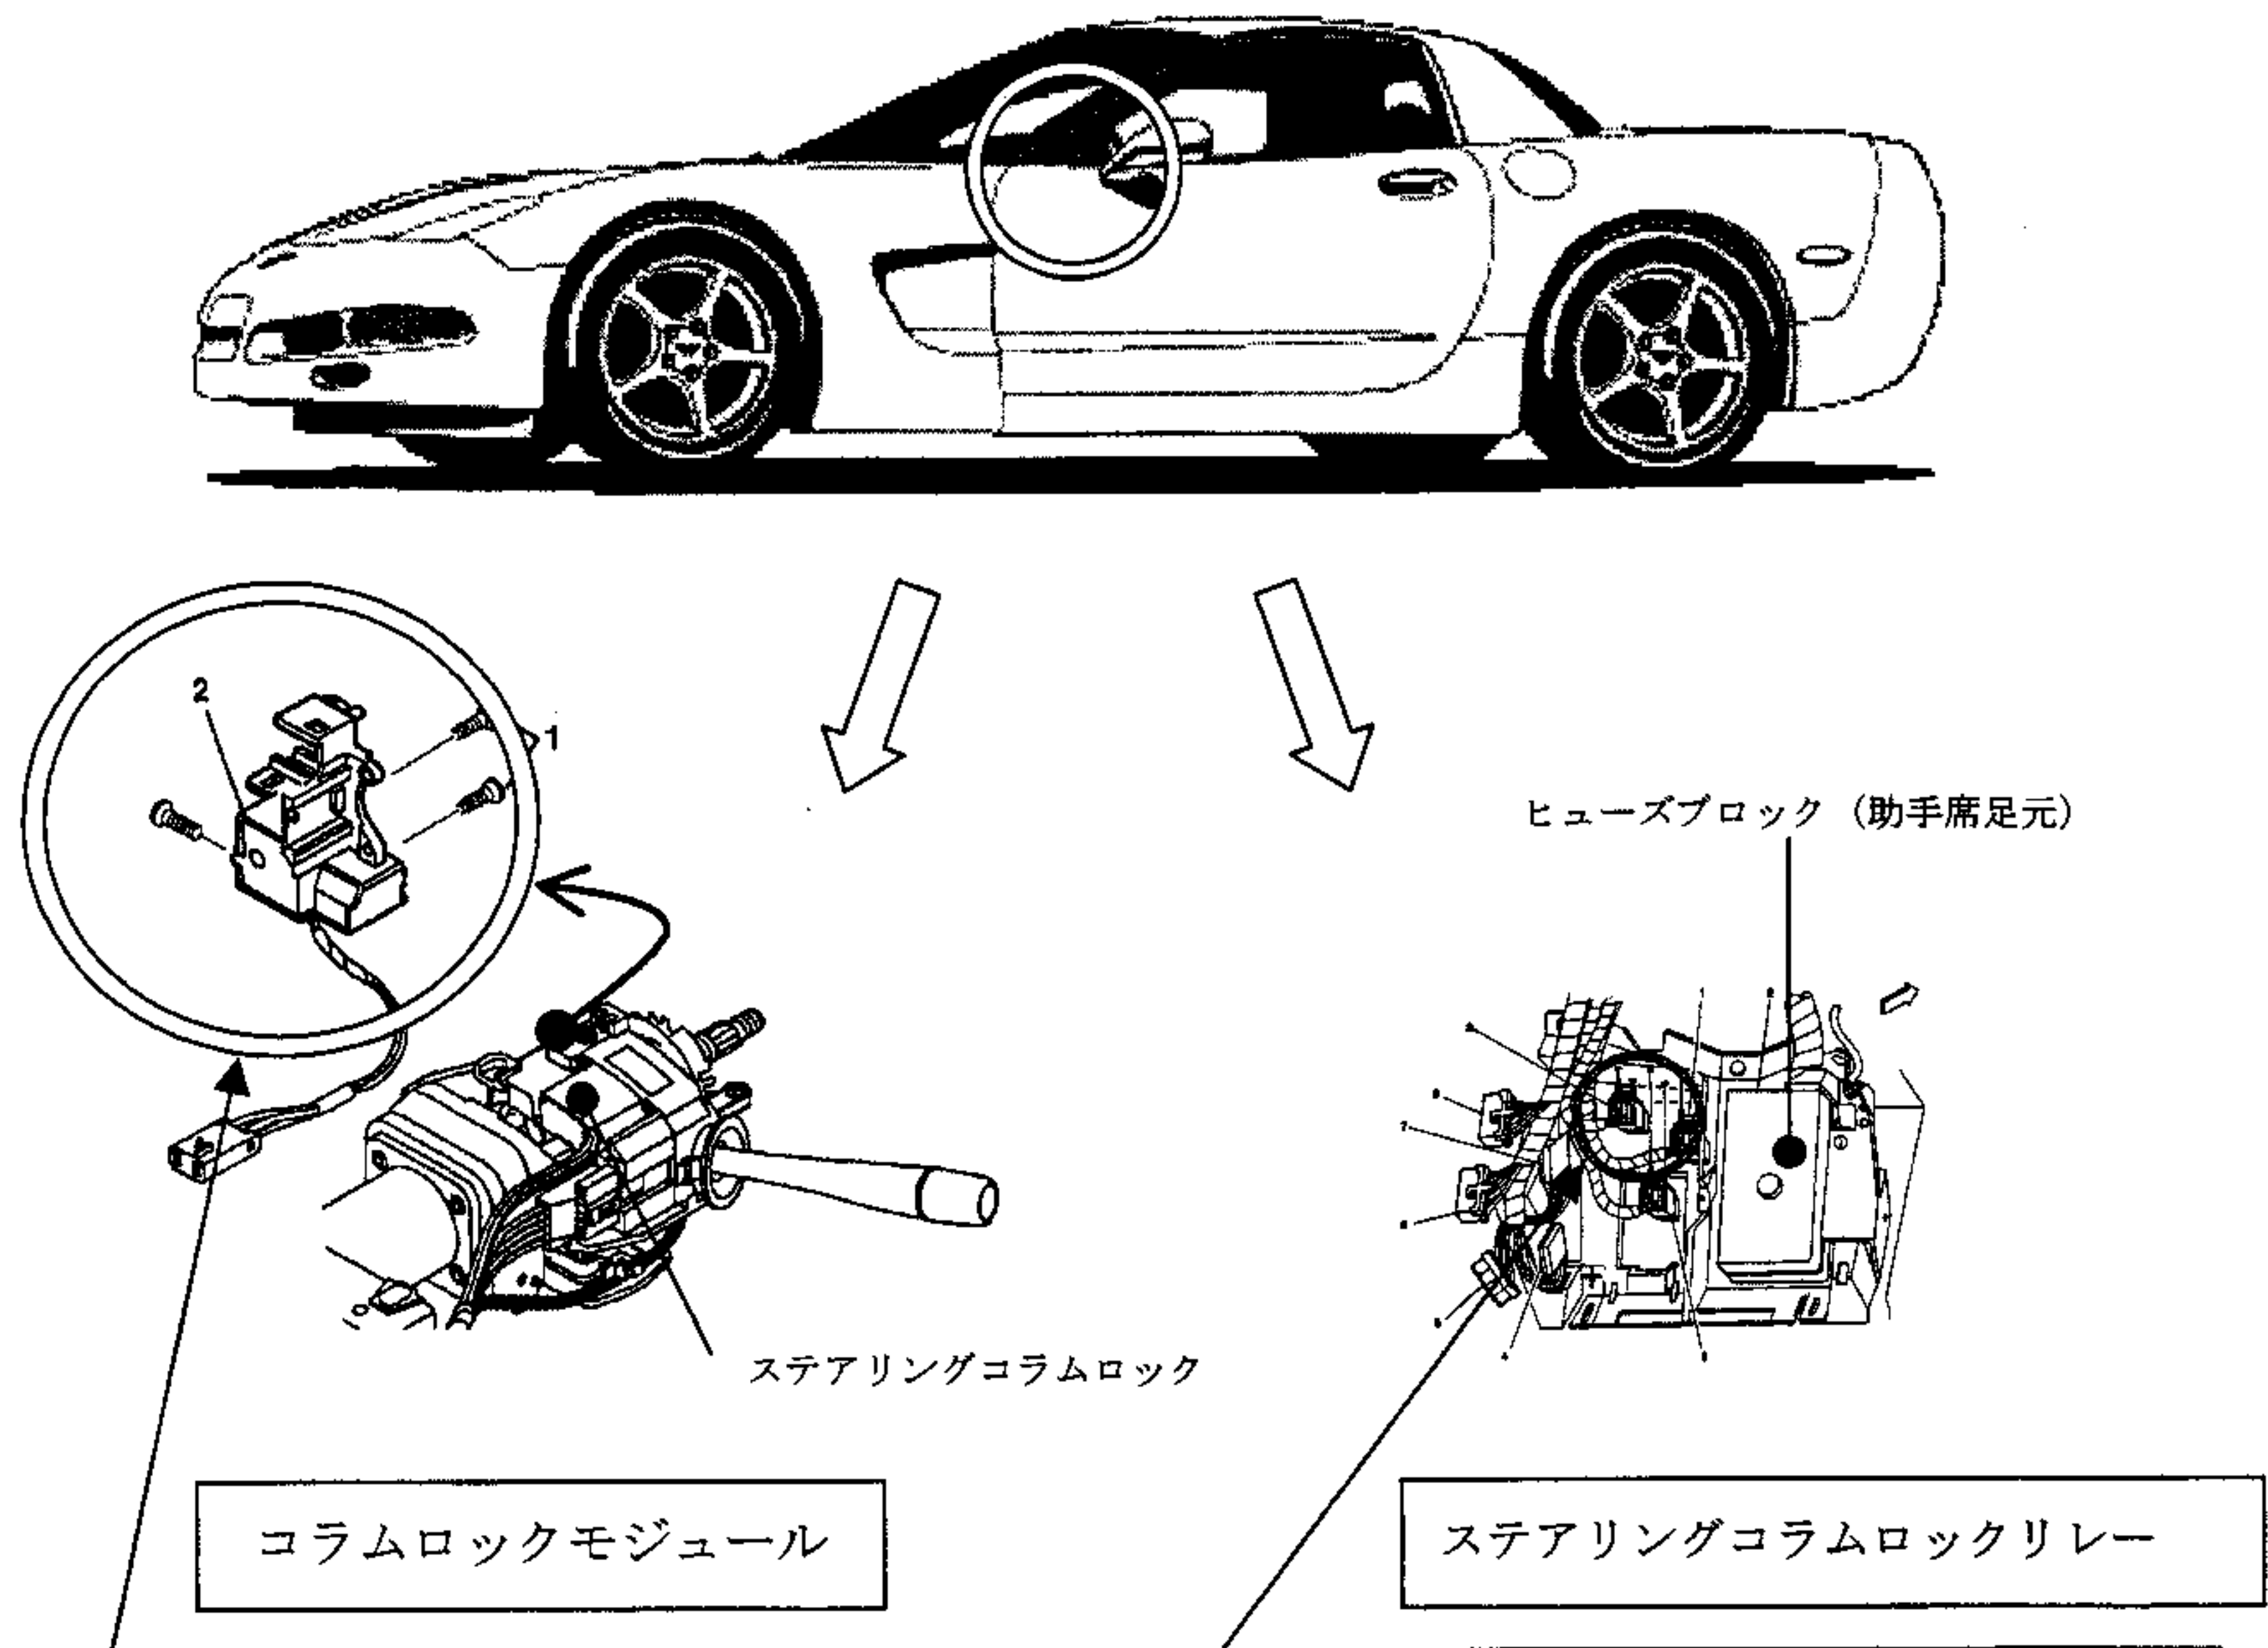
かじ取り装置の施錠装置において、ステアリングコラムの電気回路が不適切なため、始動スイッチを作動させたときにかじ取り装置の施錠装置が解除しないことがあり、そのままの状態で行った場合にかじ取り操作ができないおそれがある。

全車両、コラムロックモジュール及びステアリングコラムロックリレーを対策品と交換する。

内は、交換部品を示す。
