## 改善箇所説明図

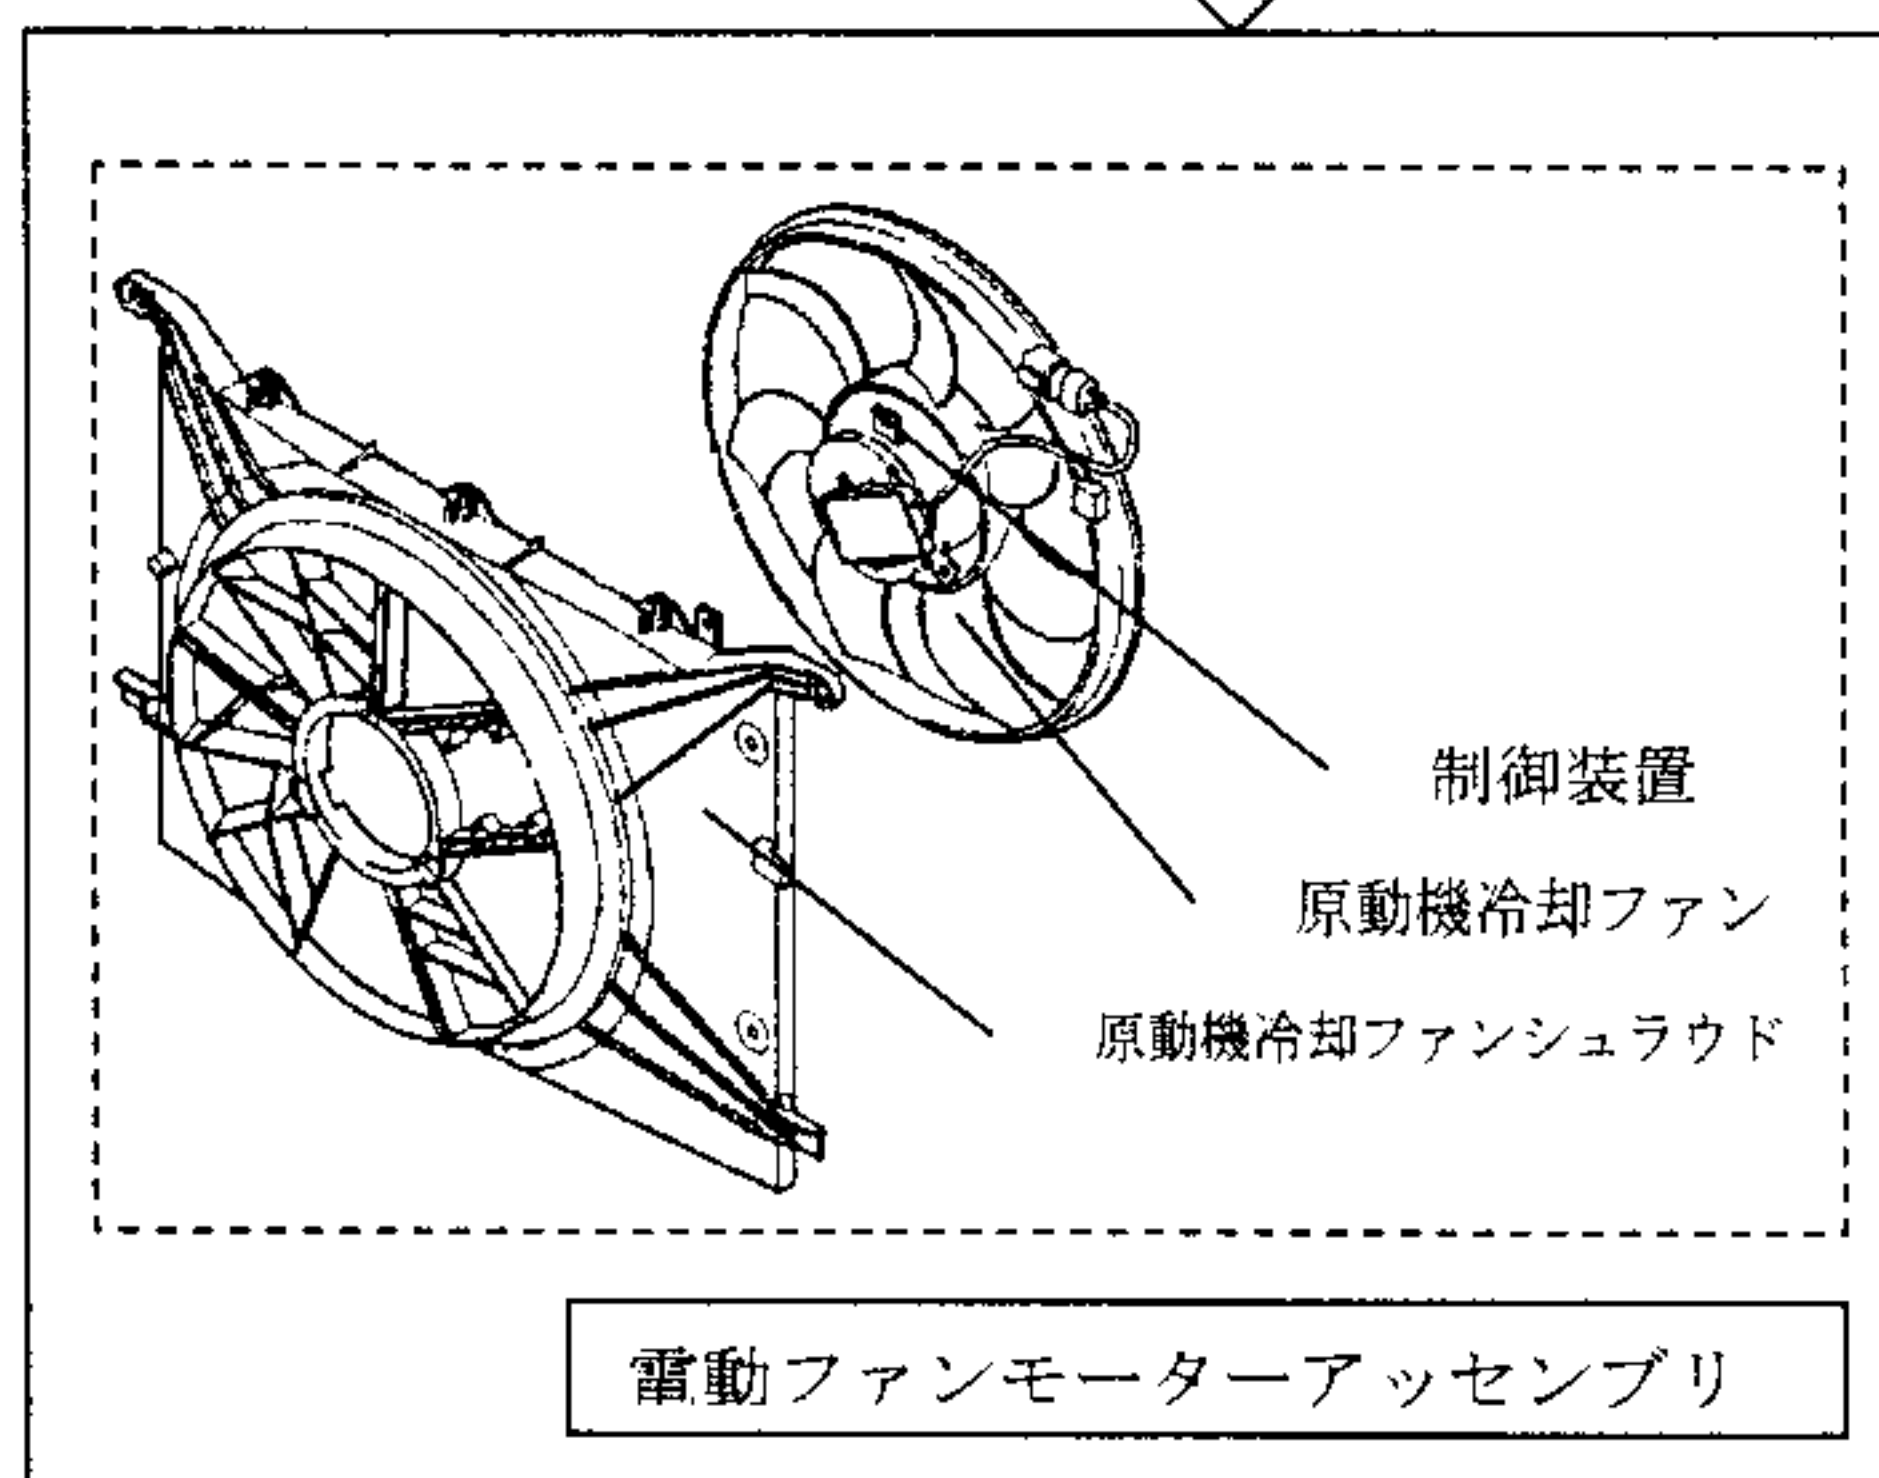
注：  内は交換部品を示す

原動機冷却ファンシュラウド上部に白ペイントを塗布する。
