## 改善箇所説明図

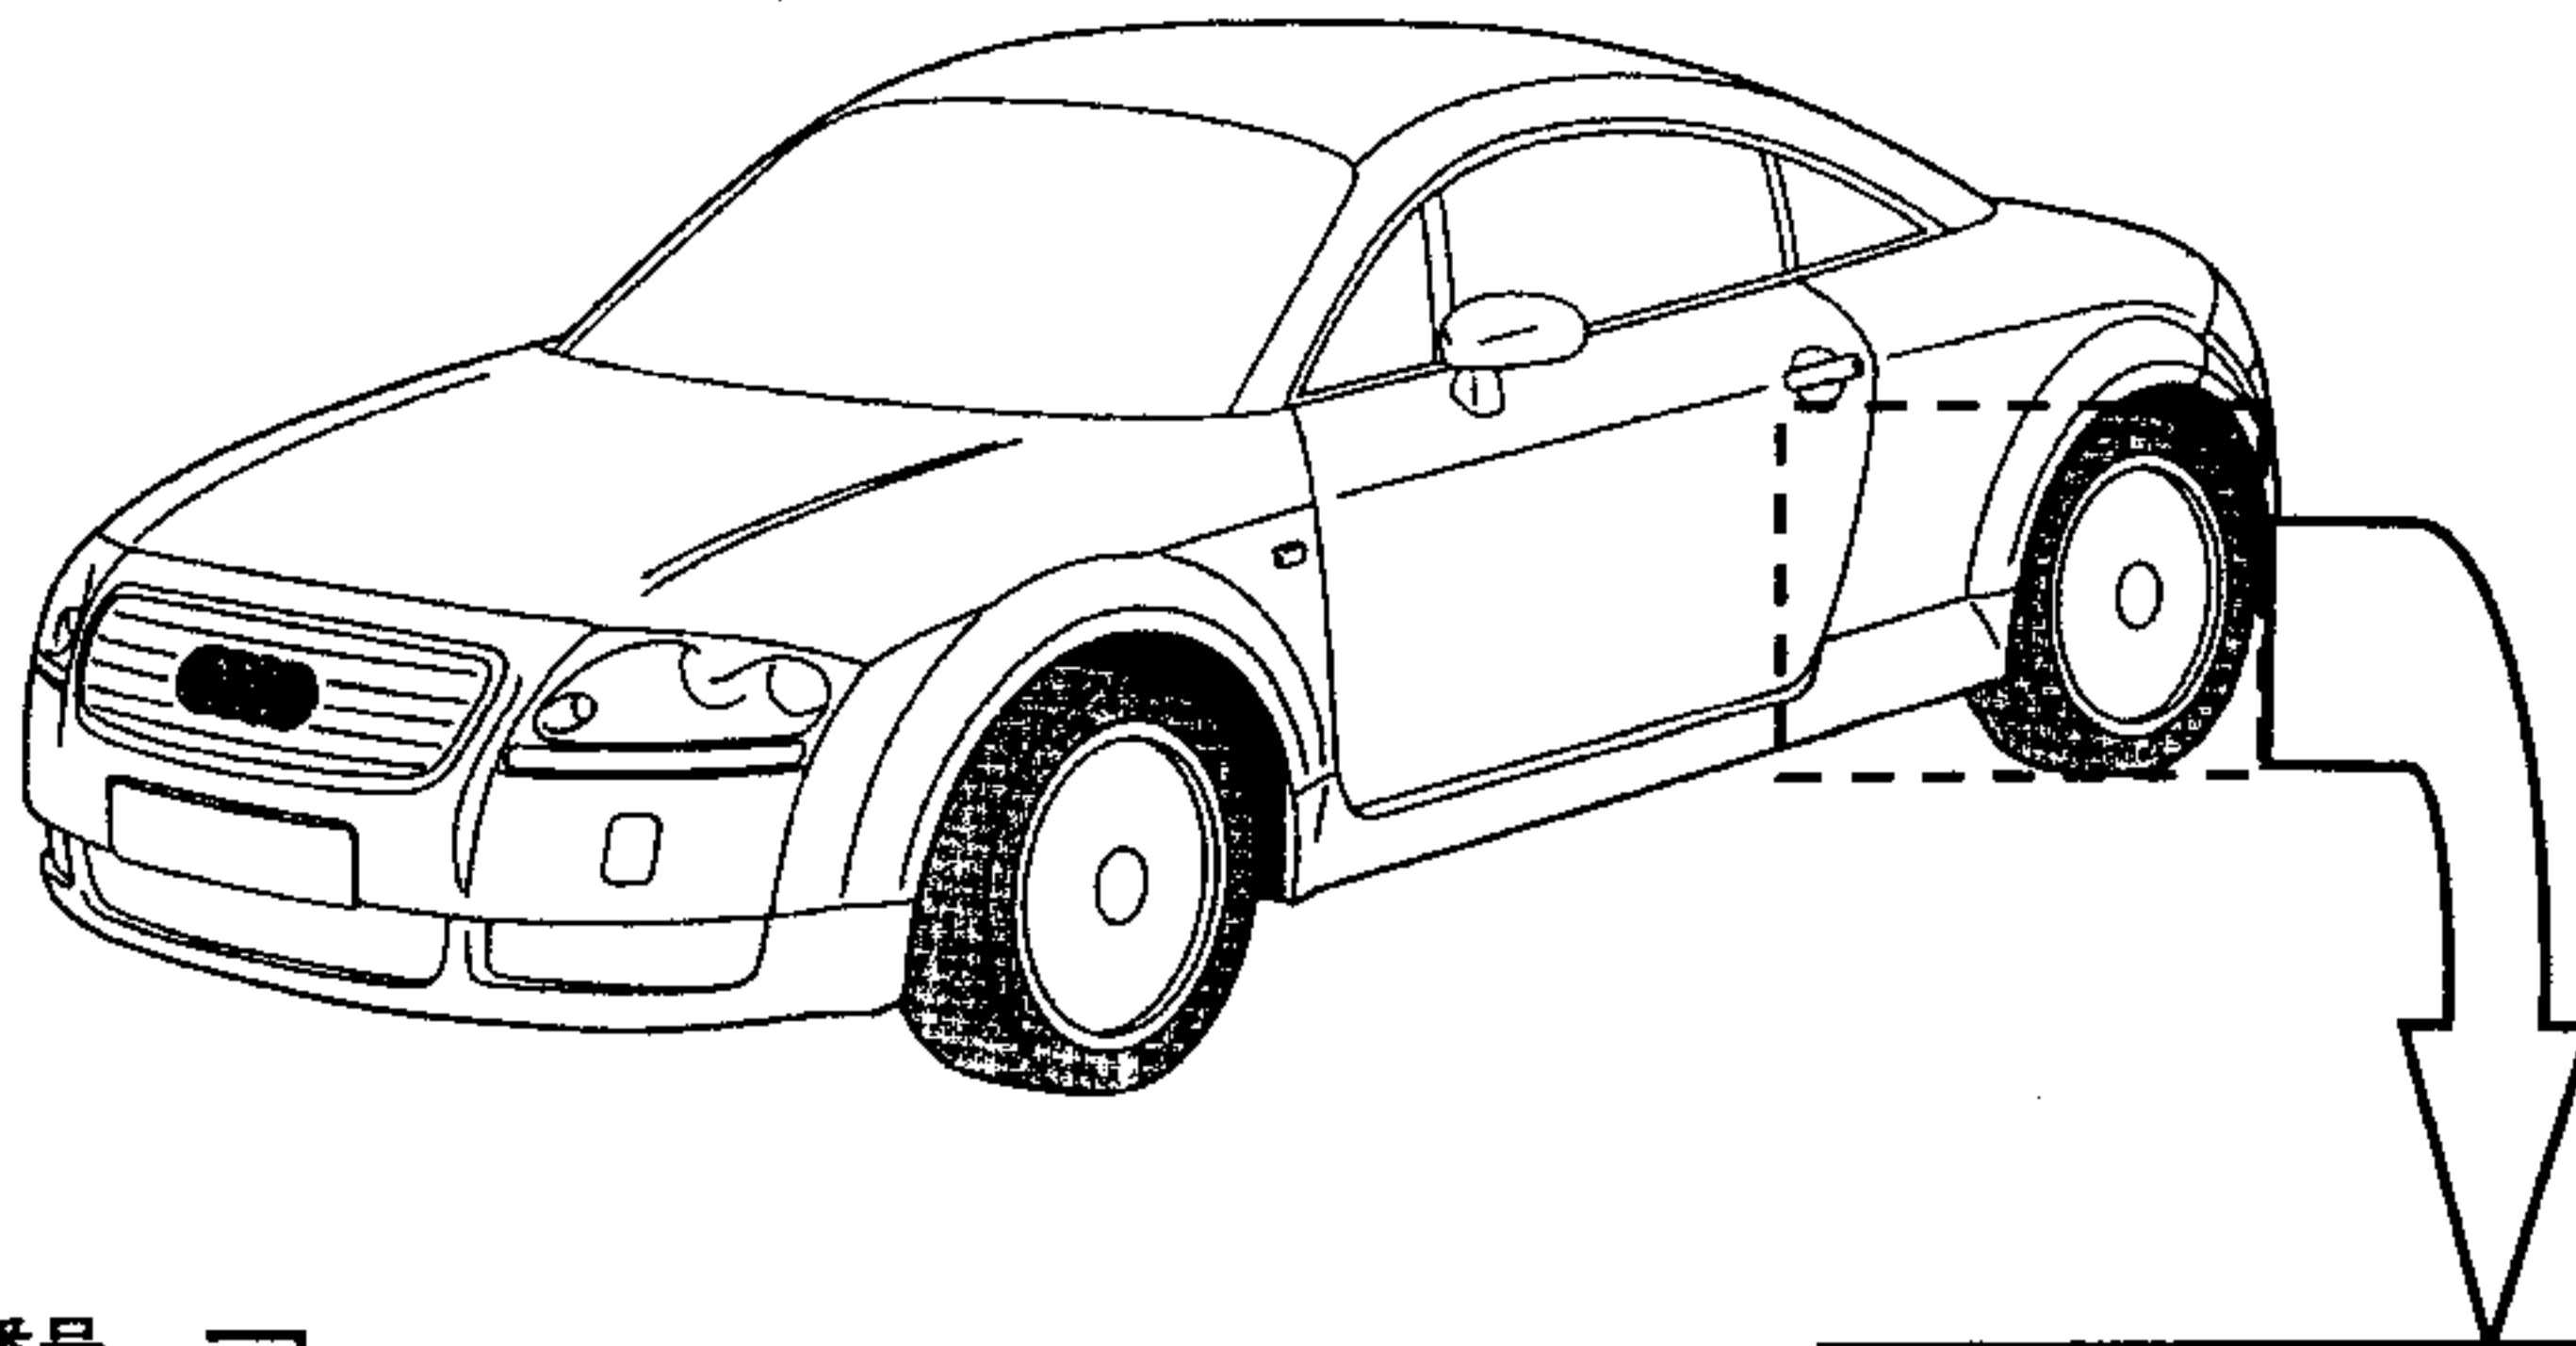
緩衝装置において、後輪サスペンションのアッパーアーム及びローアームとトレーリングアームとの連結部のボールジョイントの材質が不適切なため、当該ジョイント部に錆が発生し、そのままの状態で使用を続けると、当該ジョイントが固着し、アッパーアーム又はローアームに亀裂が生じて異音が発生することがあり、最悪の場合、アームが破損して正常な走行ができなくなるおそれがある。

全車両、当該ボールジョイントを対策品と交換するとともに、アッパーアーム及びローアームを新品と交換する。

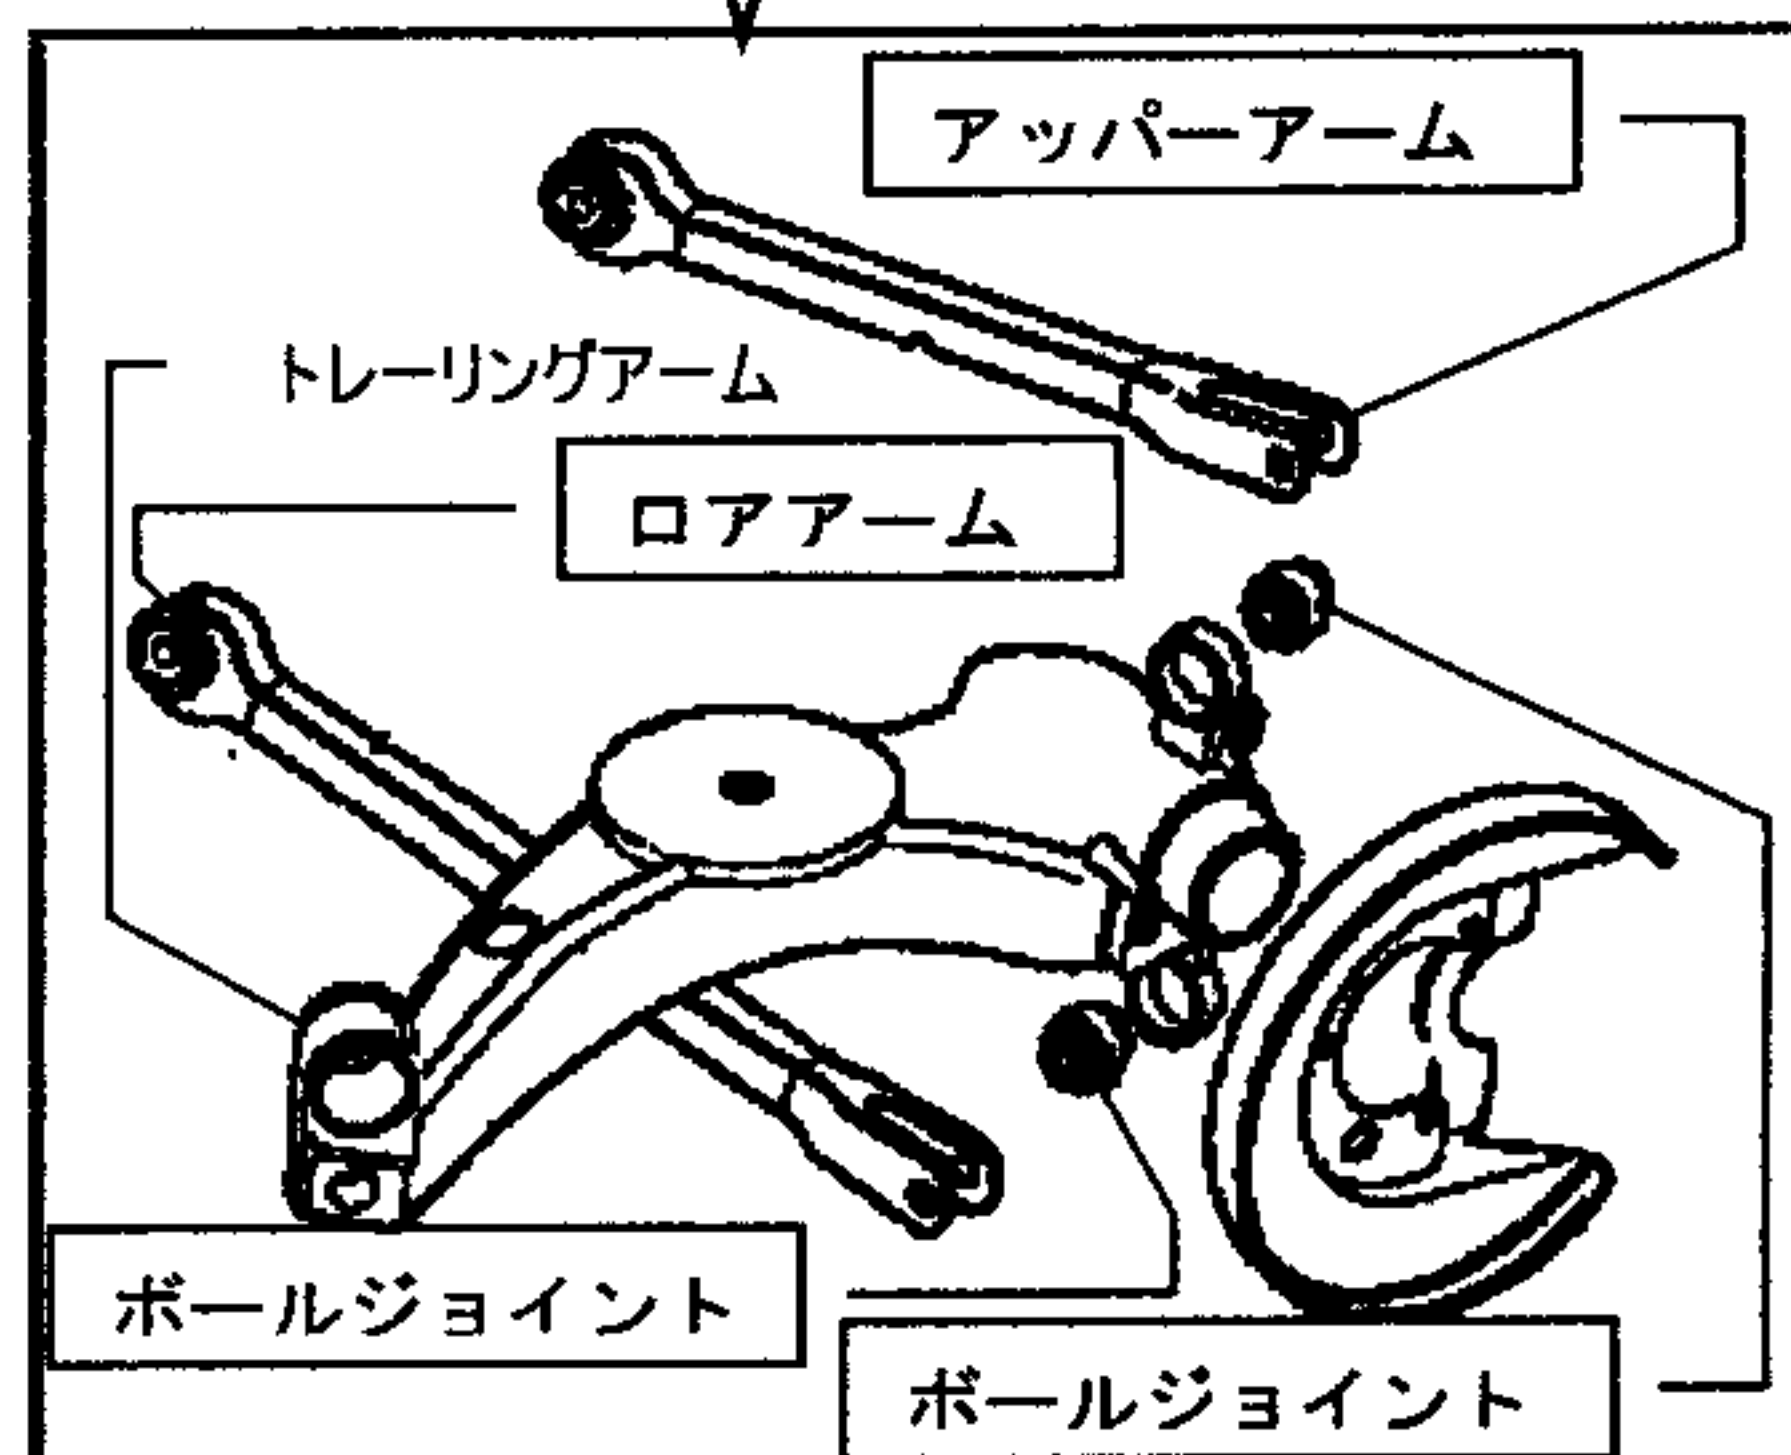
注：[ ] は交換部品を示す。
