## 改善箇所説明図

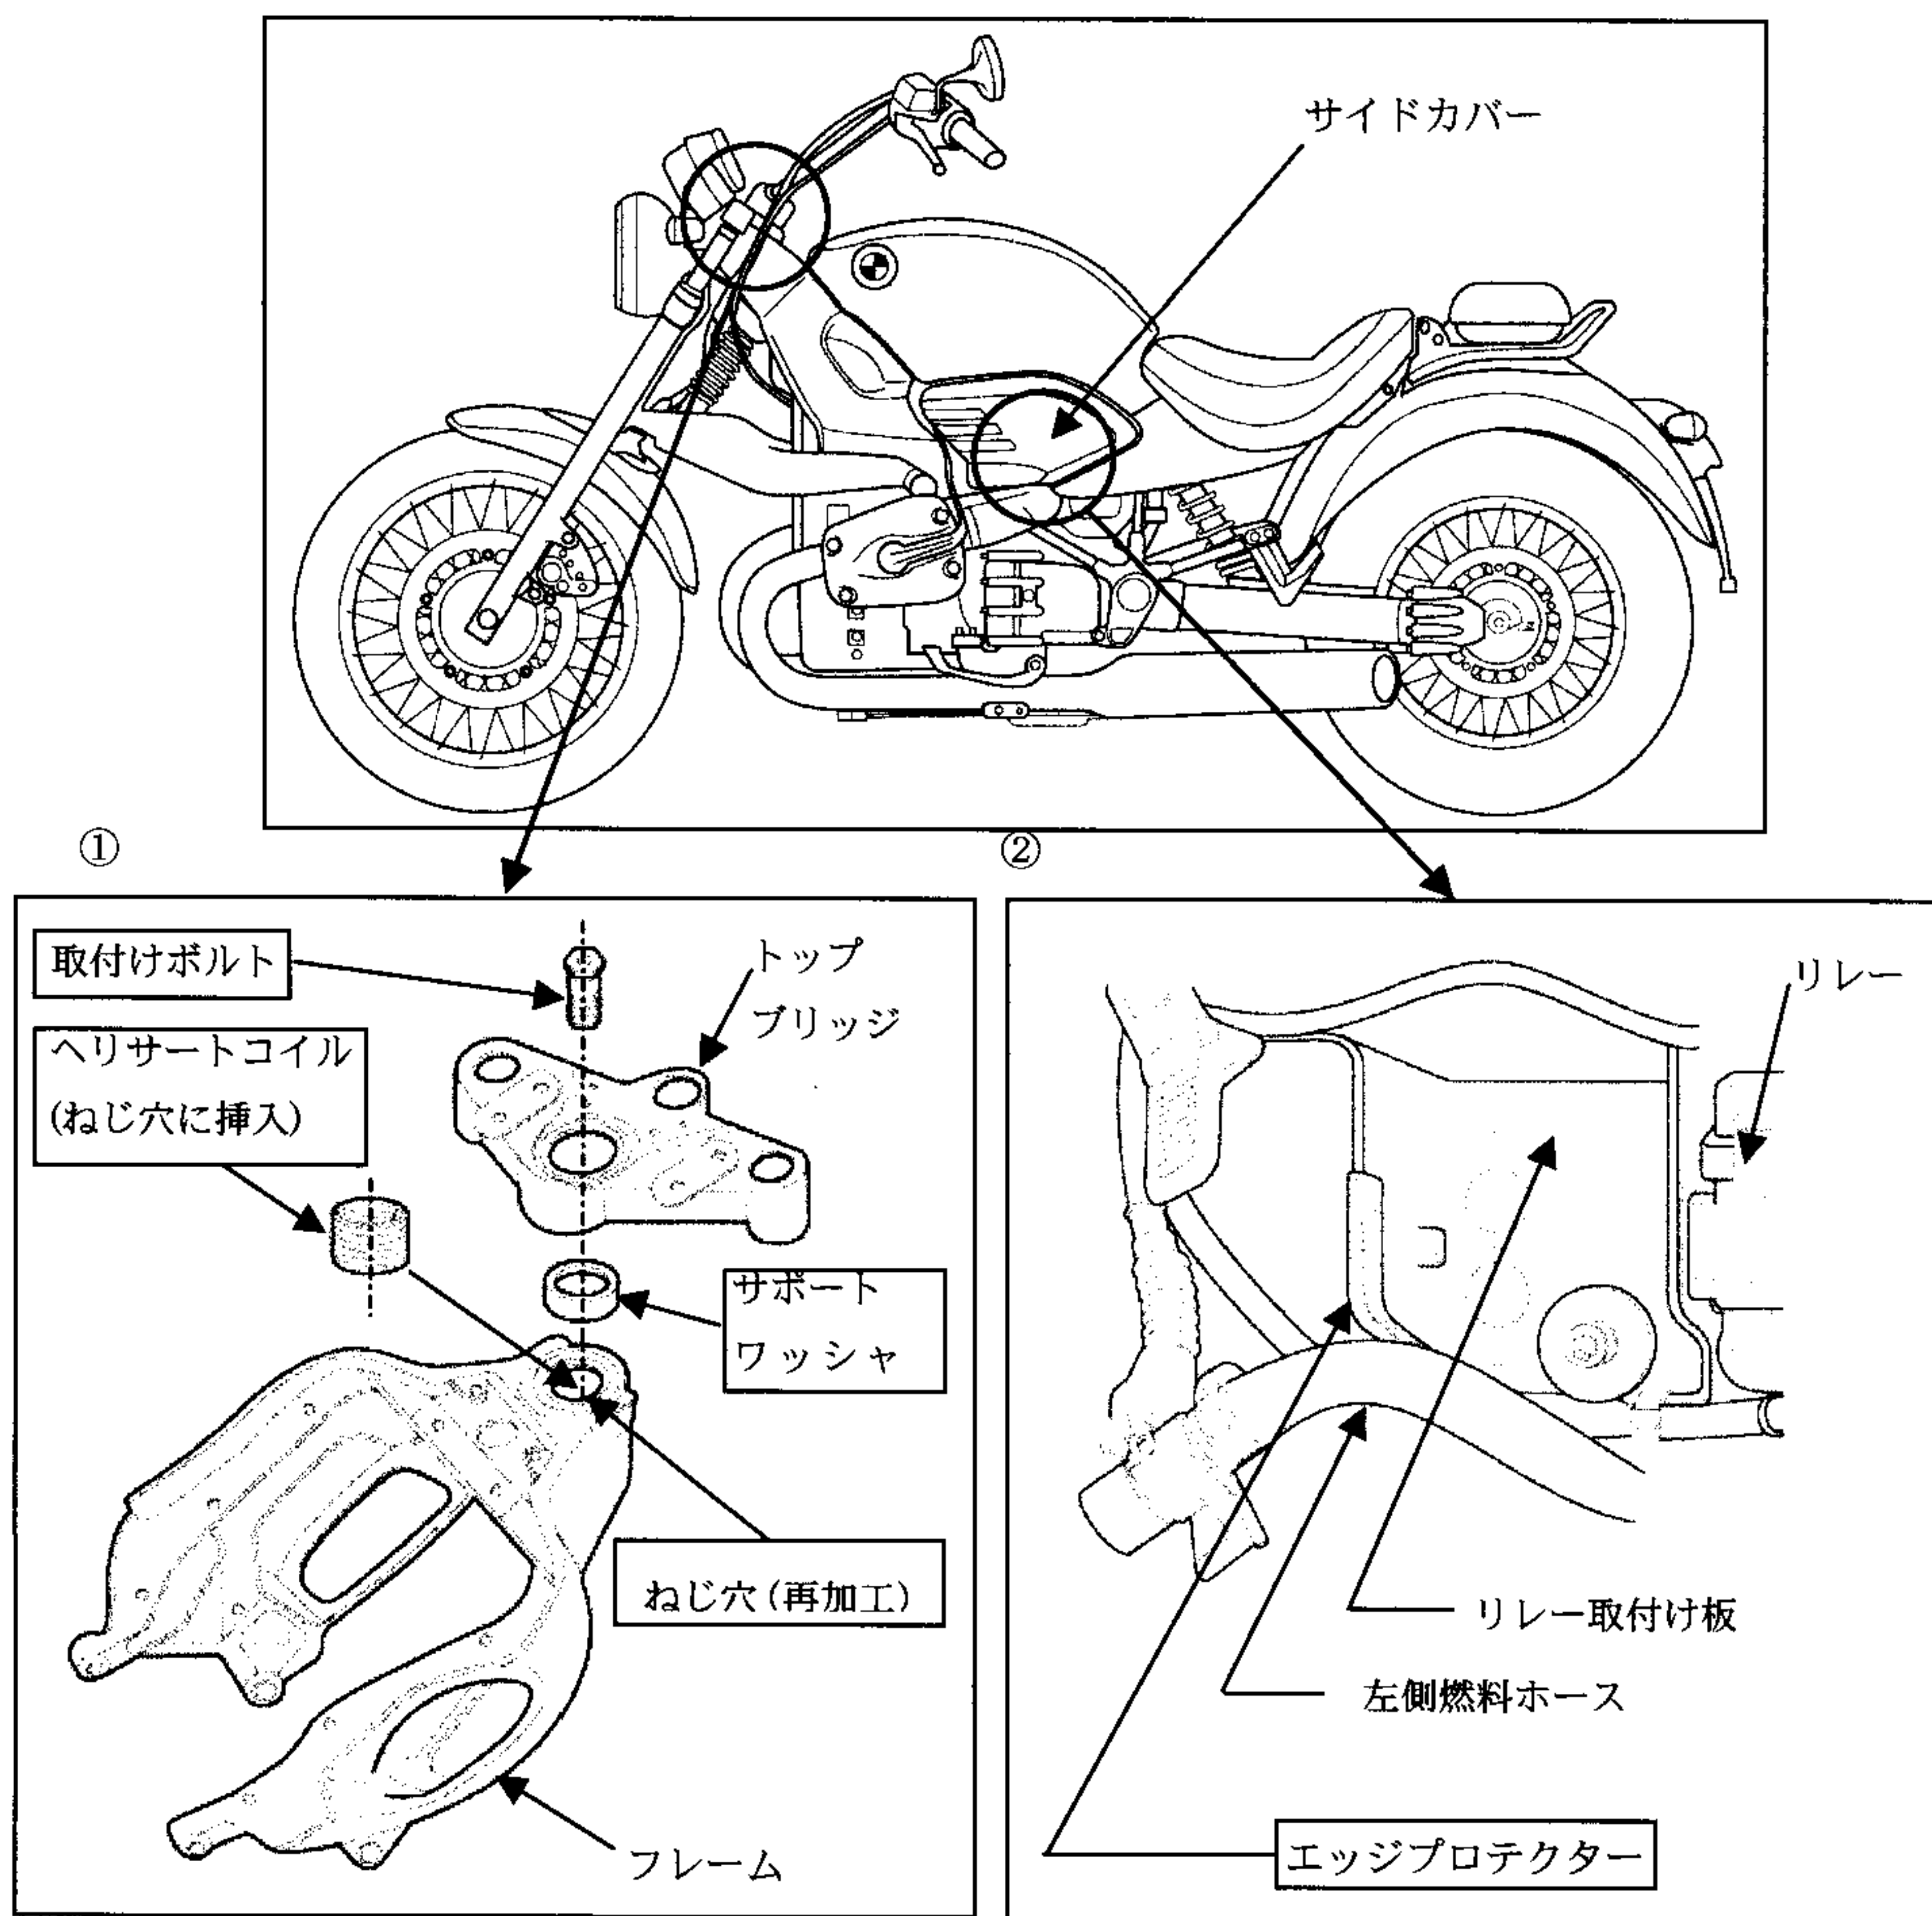
- ①かじ取り装置において、フレーム先端のかじ取りハンドルを固定するトップブリッジを取付けるためのねじ穴の加工方法が不適切なため、当該ねじ穴部の残留物により電蝕が起きてねじ山が腐食し、取り付けボルトが緩むことがあり、かじ取りハンドルにがたが生じ、最悪の場合、走行安定性が損なわれるおそれがある。
- ②燃料装置において、左側燃料ホースの取り回しが不適切なため、車体の振動により左側サイドカバーの奥にあるスターター等のリレー取付け板のエッジ部に干渉することがあり、そのままの状態で使用を続けると、当該ホースが損傷して燃料が漏れ、最悪の場合、火災に至るおそれがある。

- ① 全車両、ねじ穴を再加工し、ヘリサートコイルを挿入後、対策品のサポートワッシャ及び新品の取り付けボルトを使用して組み付ける。
- ② 全車両、リレー取付け板のエッジ部分にエッジプロテクターを追加する。
