## 改善箇所説明図

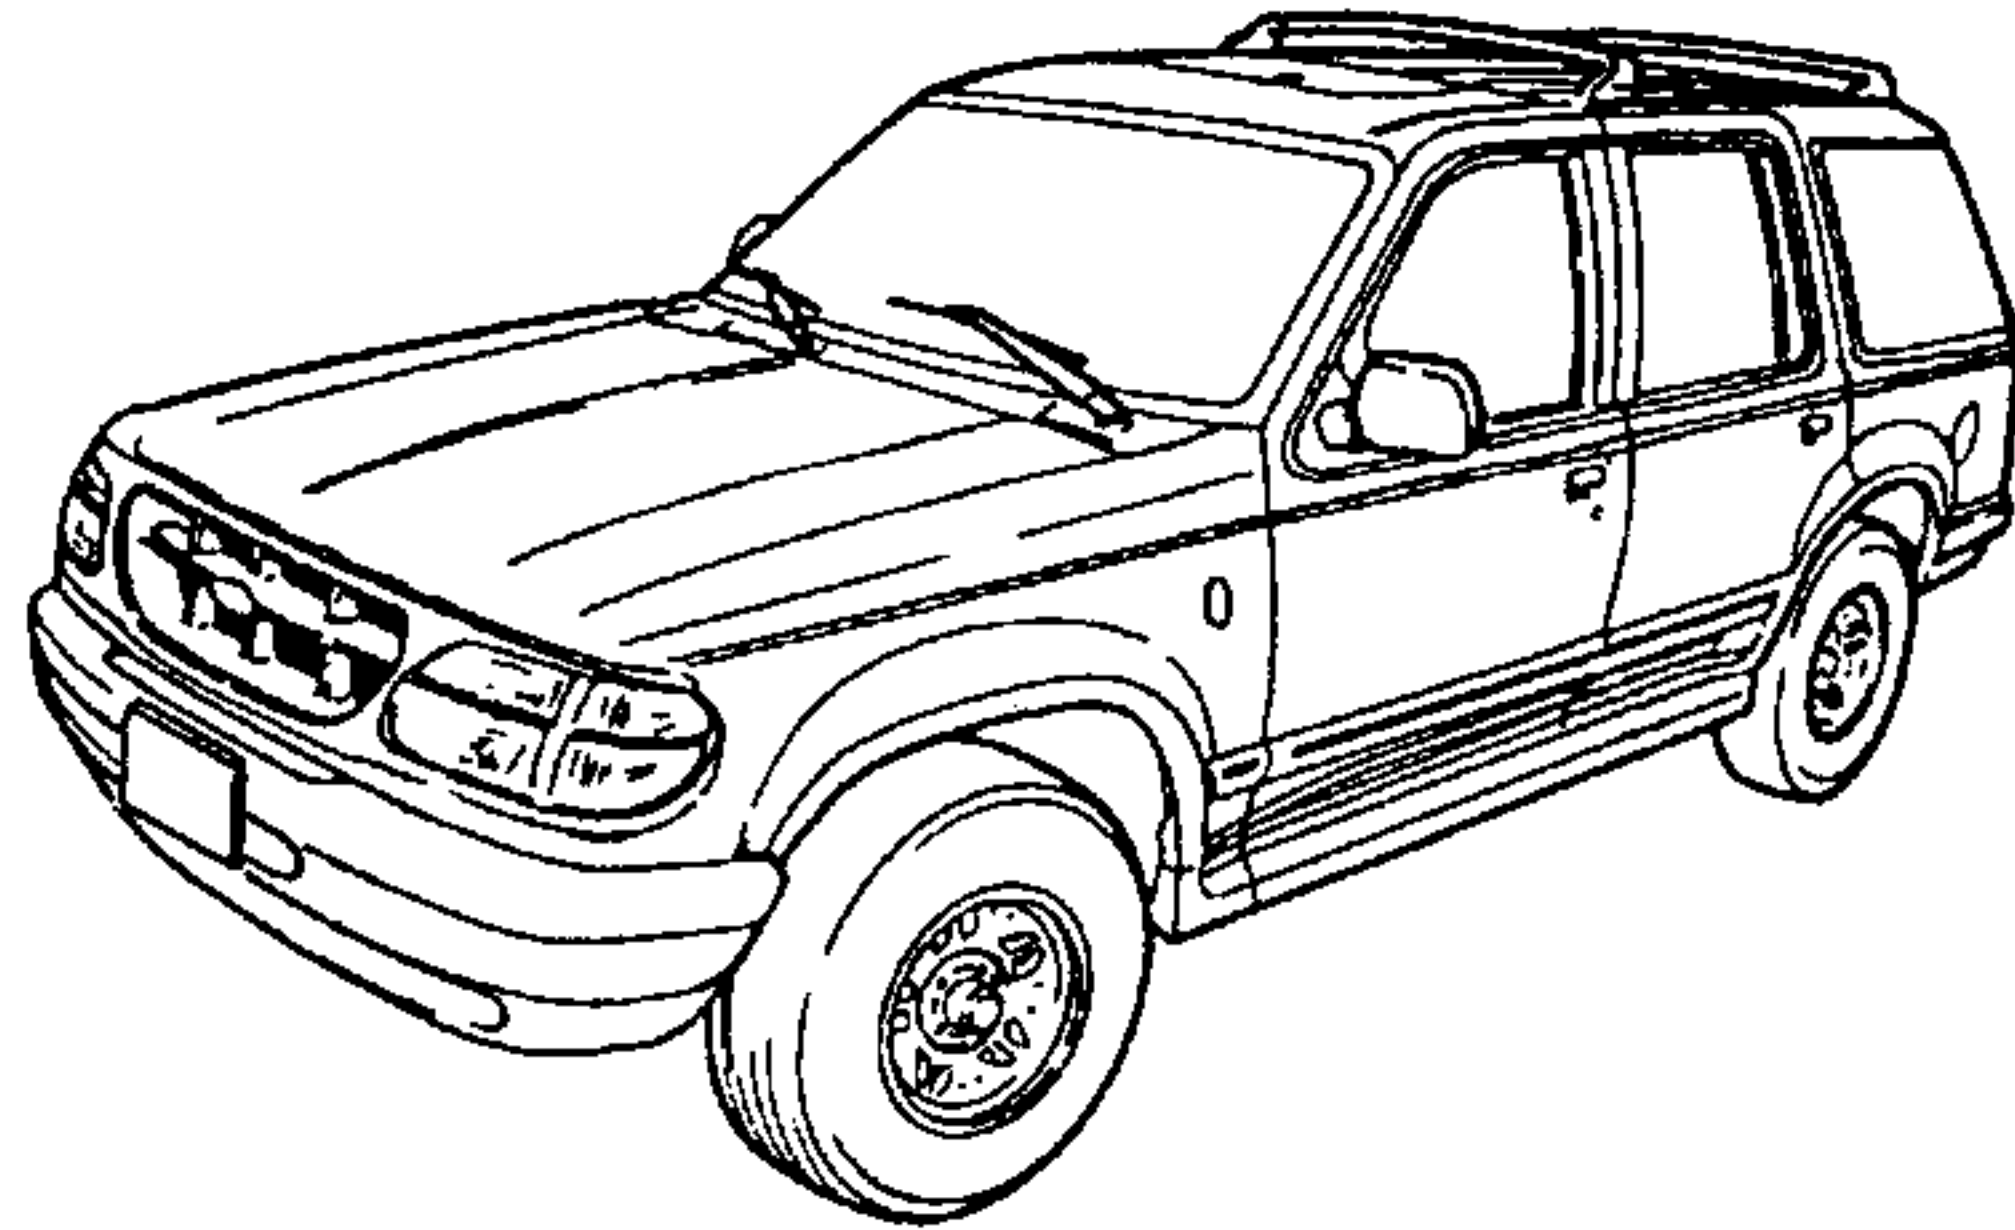
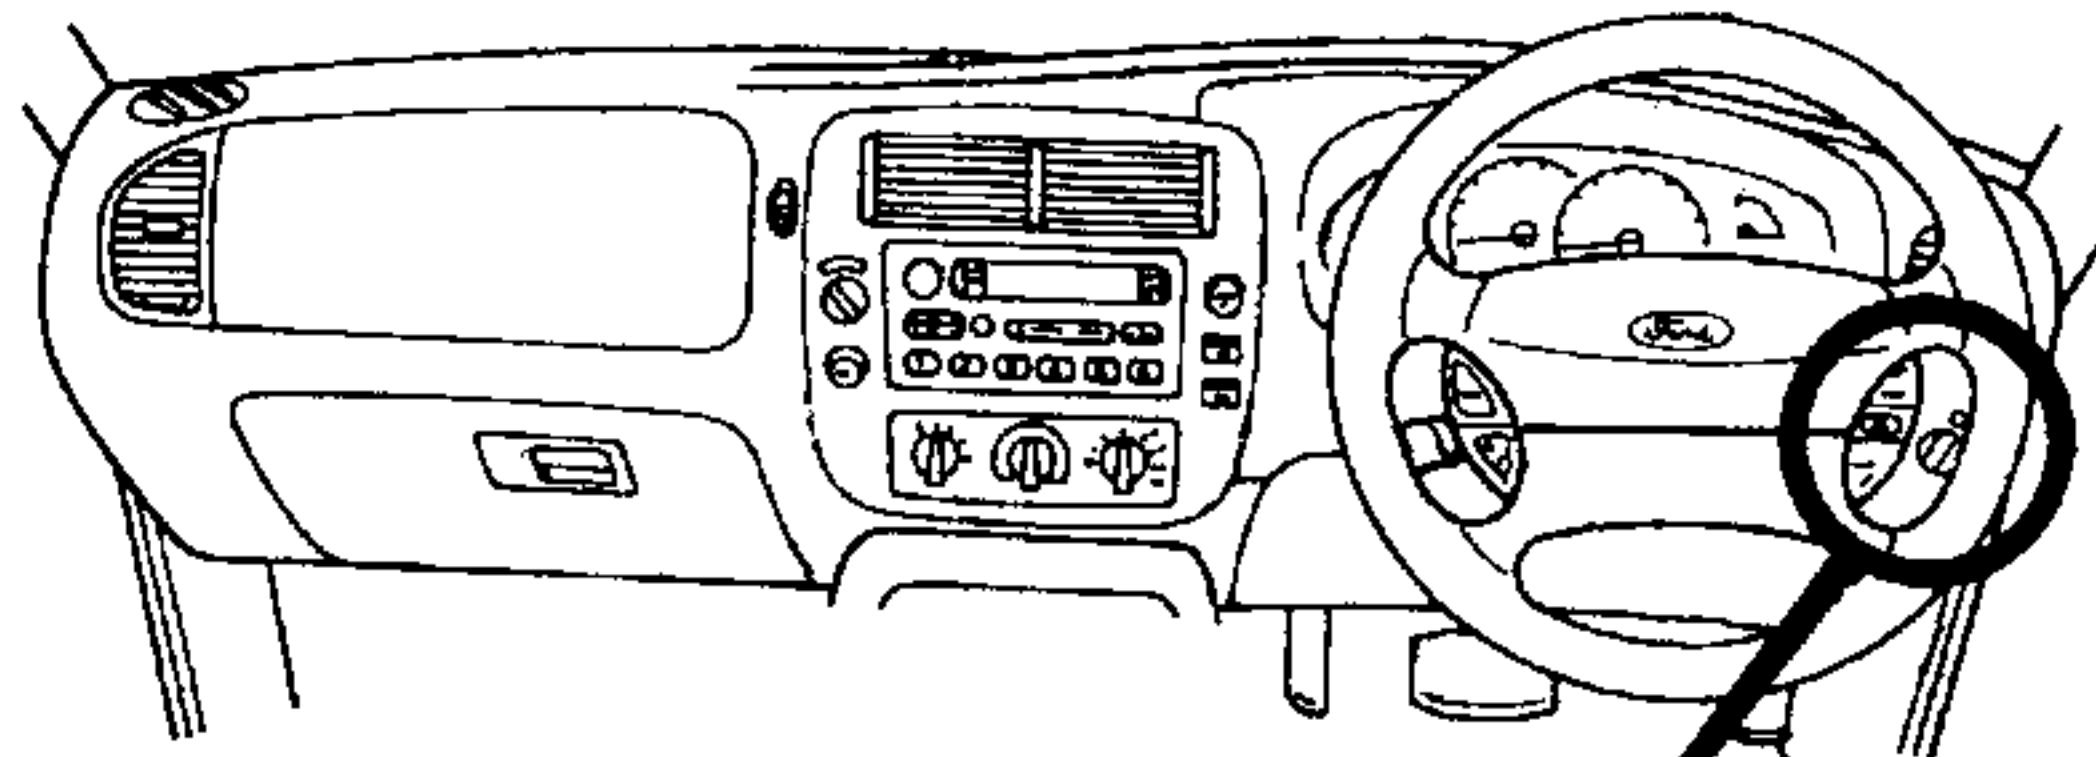
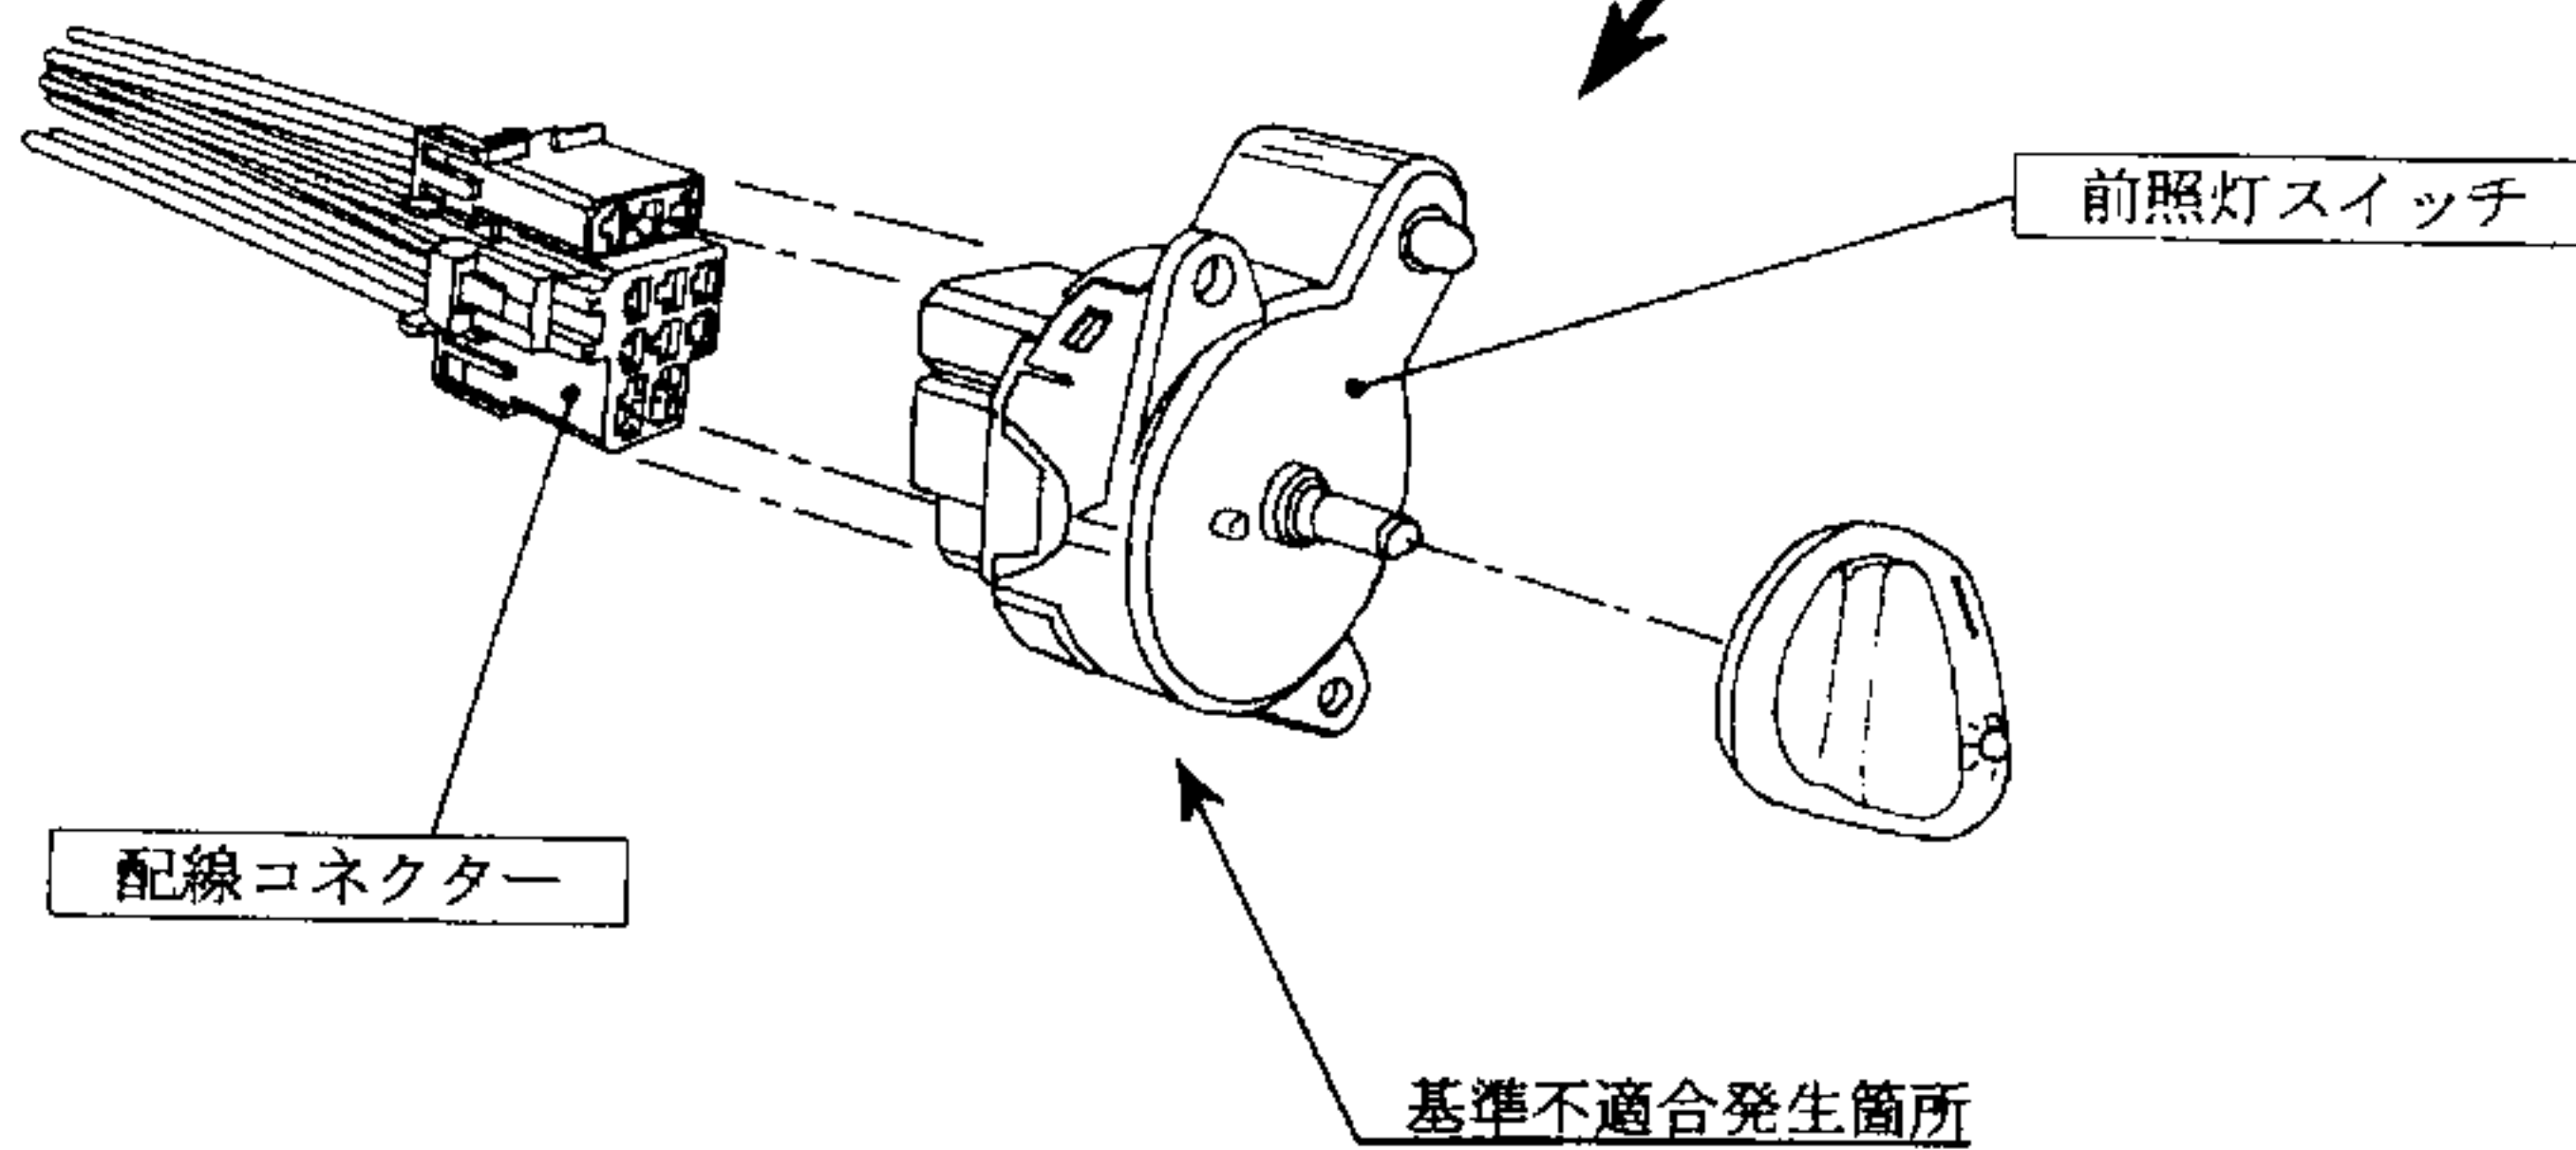
インストルメントパネル

灯火装置において、前照灯スイッチの内部構造が不適切なため、スイッチ内部の接点で電気抵抗が増加して過熱、溶損し、前照灯が点灯しなくなるか、消灯しなくなることがあり、最悪の場合、火災に至るおそれがある。

全車両、当該前照灯スイッチを対策品と交換するとともに、当該スイッチにつながる配線コネクターを点検し、損傷しているものは新品と交換する。
