## 改善箇所説明図

### 基準不適合発生箇所

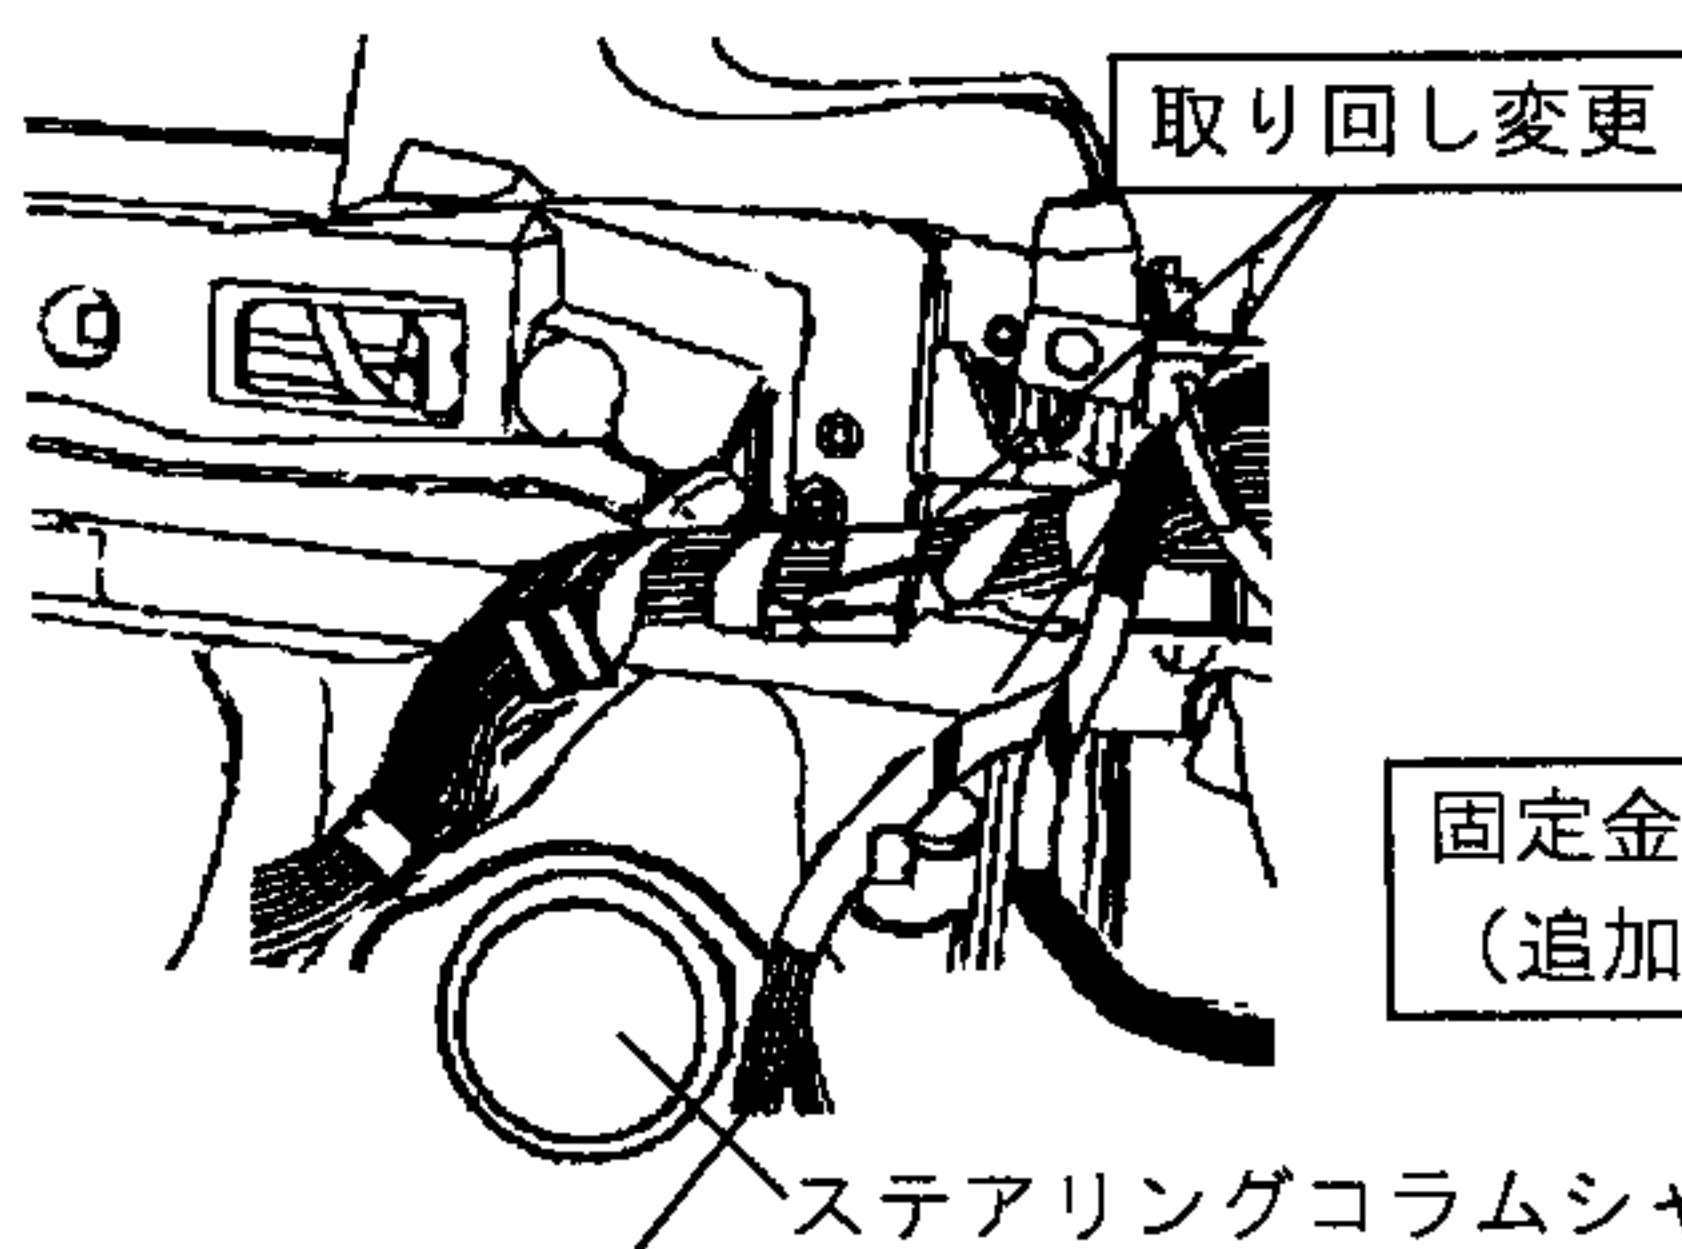
### 改善前

電気装置において、ステアリングコラムシャフト付近の原動機制御用電気配線の取り回しが不適切な為、ステアリングコラムシャフトと干渉しているものがあり、走行中の振動により当該電気配線の皮膜が損傷し、最悪の場合、電気回路が短絡して原動機が停止し、再始動ができなくなるおそれがある。

原動機制御用電気配線  
(干渉部分)
