## 改善箇所説明図

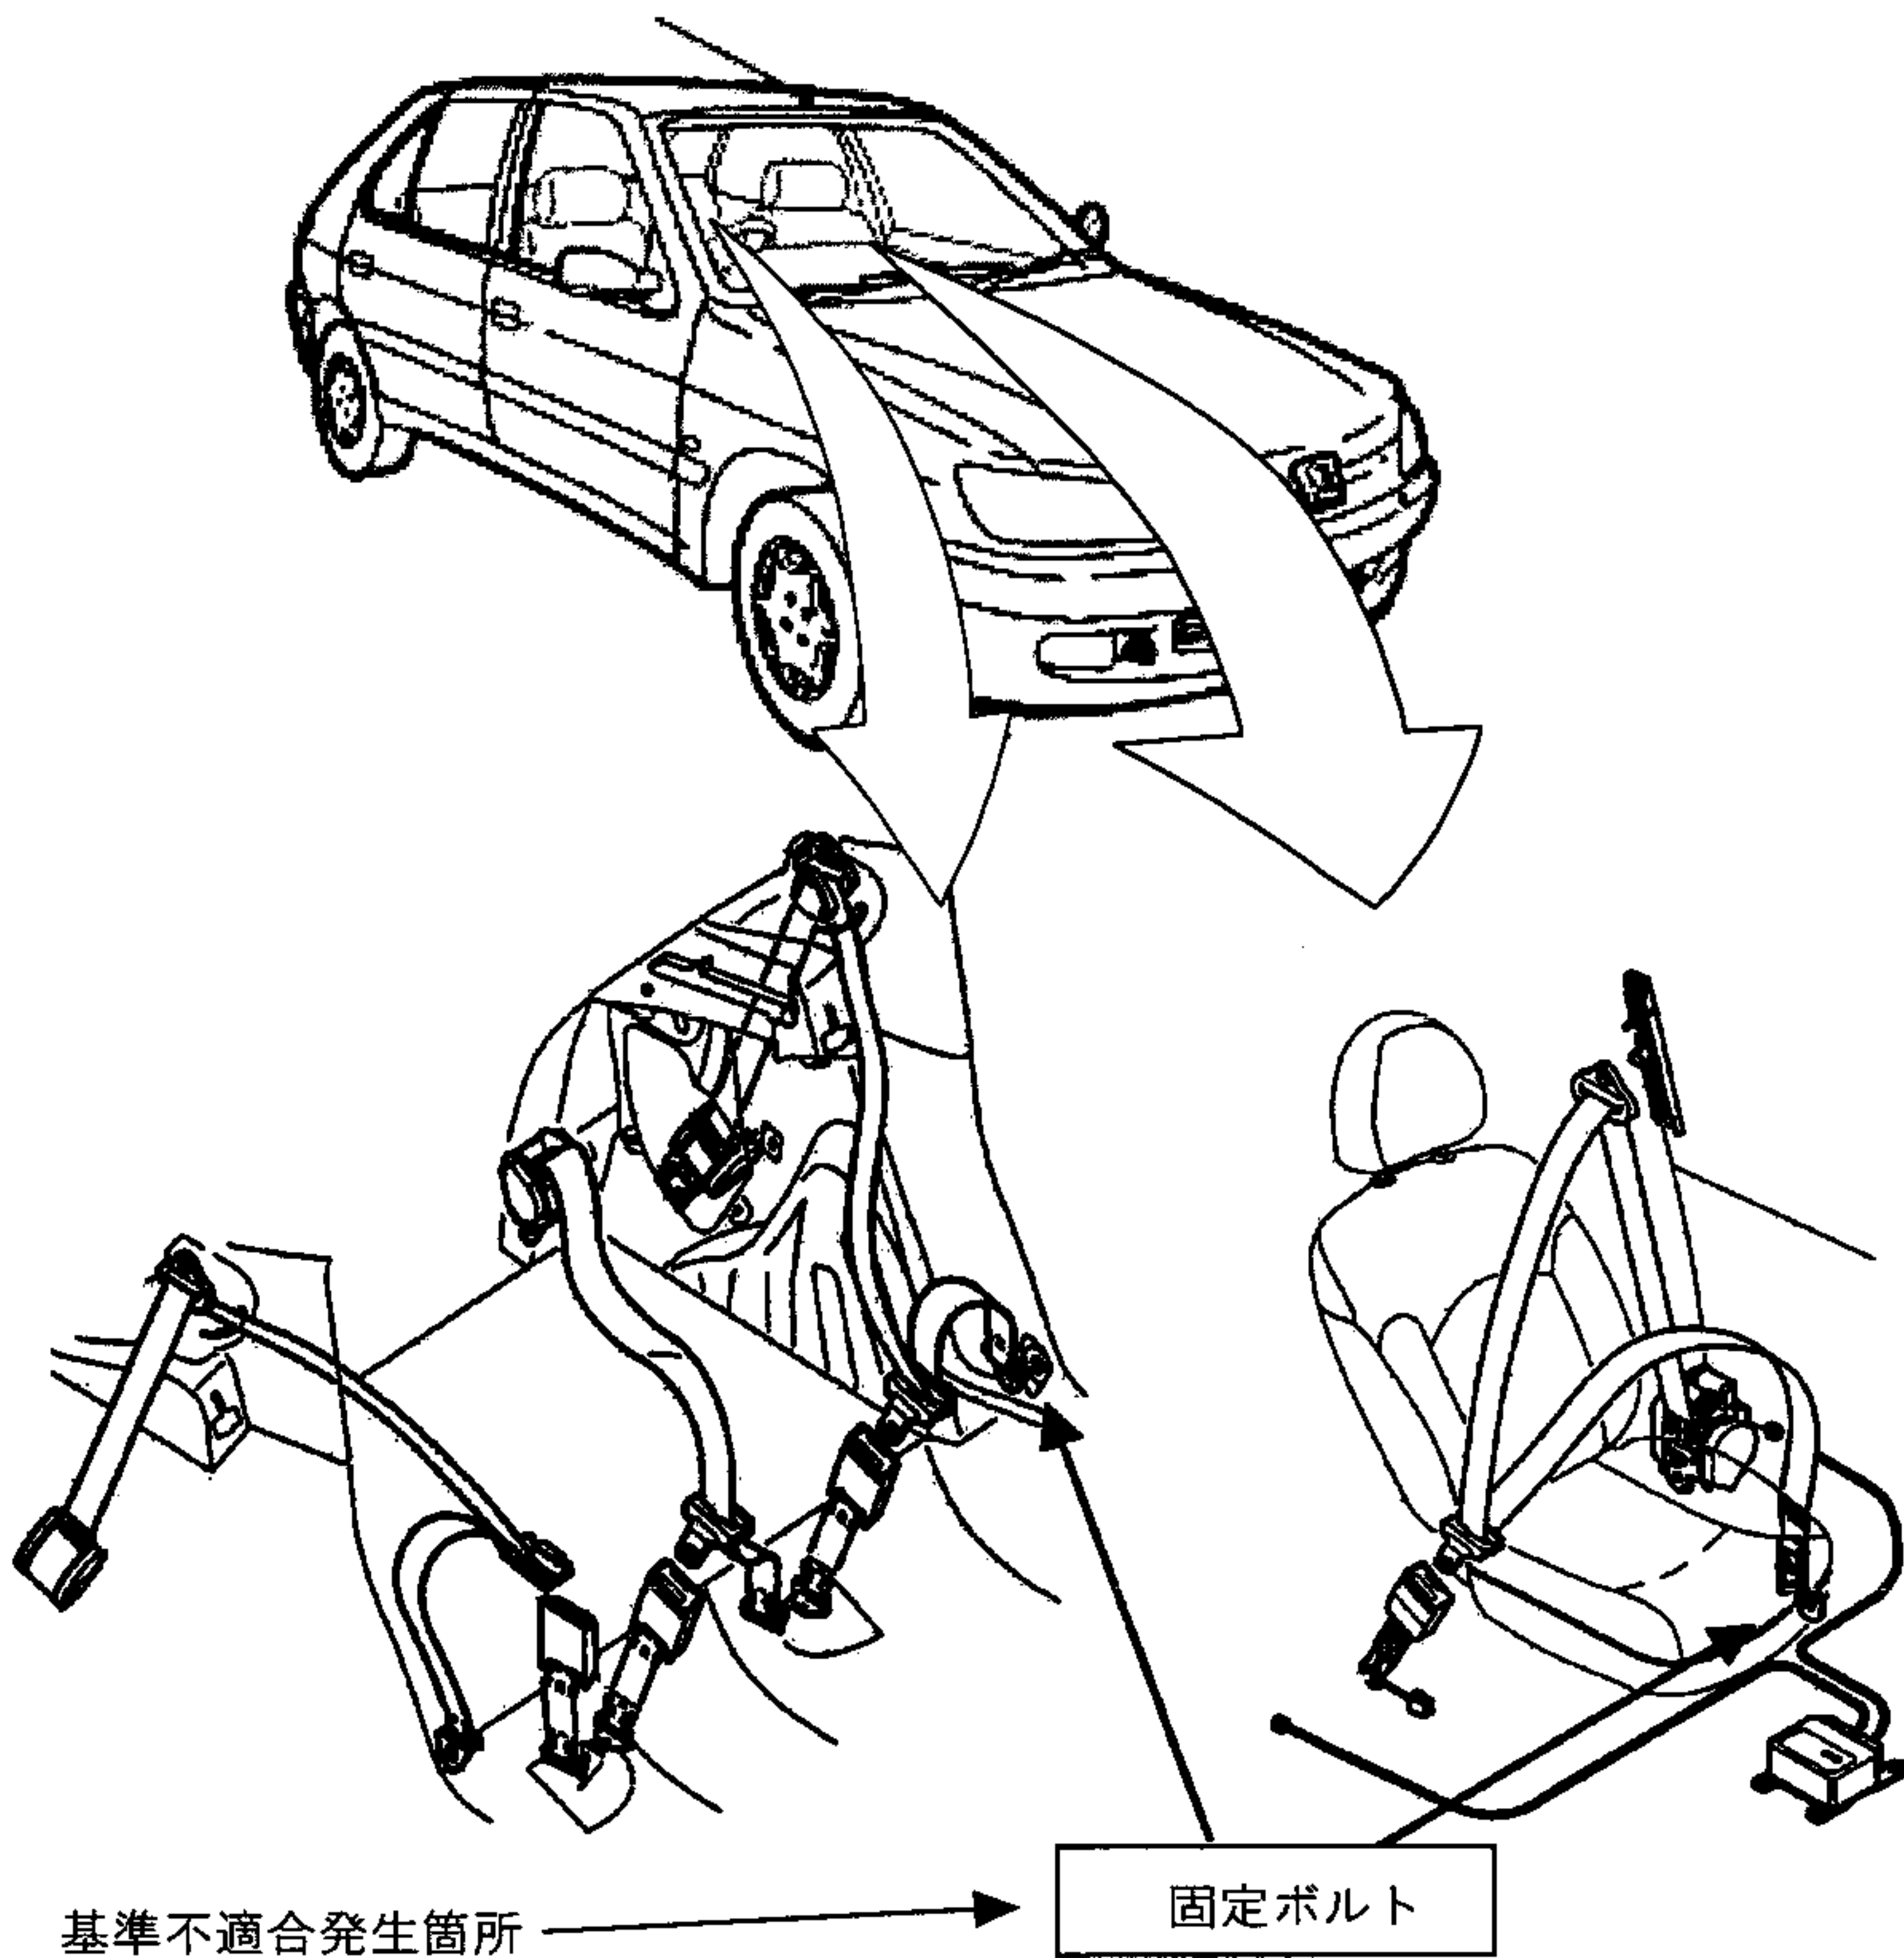
助手席および左側後部座席の座席ベルトにおいて、腰部を拘束する座席ベルトの左端部を車体に固定しているボルトの締め付けが不十分なものがあるため、走行中の振動により当該ボルトがゆるむことがあり、最悪の場合、衝突等の際当該ボルトが破損して座席ベルトの機能が損なわれるおそれがある。

全車両、当該ボルトの締め付けトルクを確認し、締め付けトルクが不十分なものは規定トルクで締め付けを行い、取り付け部にがたのあるものは当該ボルトを新品と交換する。

左側ストラット上部に黄色のペイントでマークを塗布する。
