## 改善箇所説明図

### ●基準不適合発生箇所

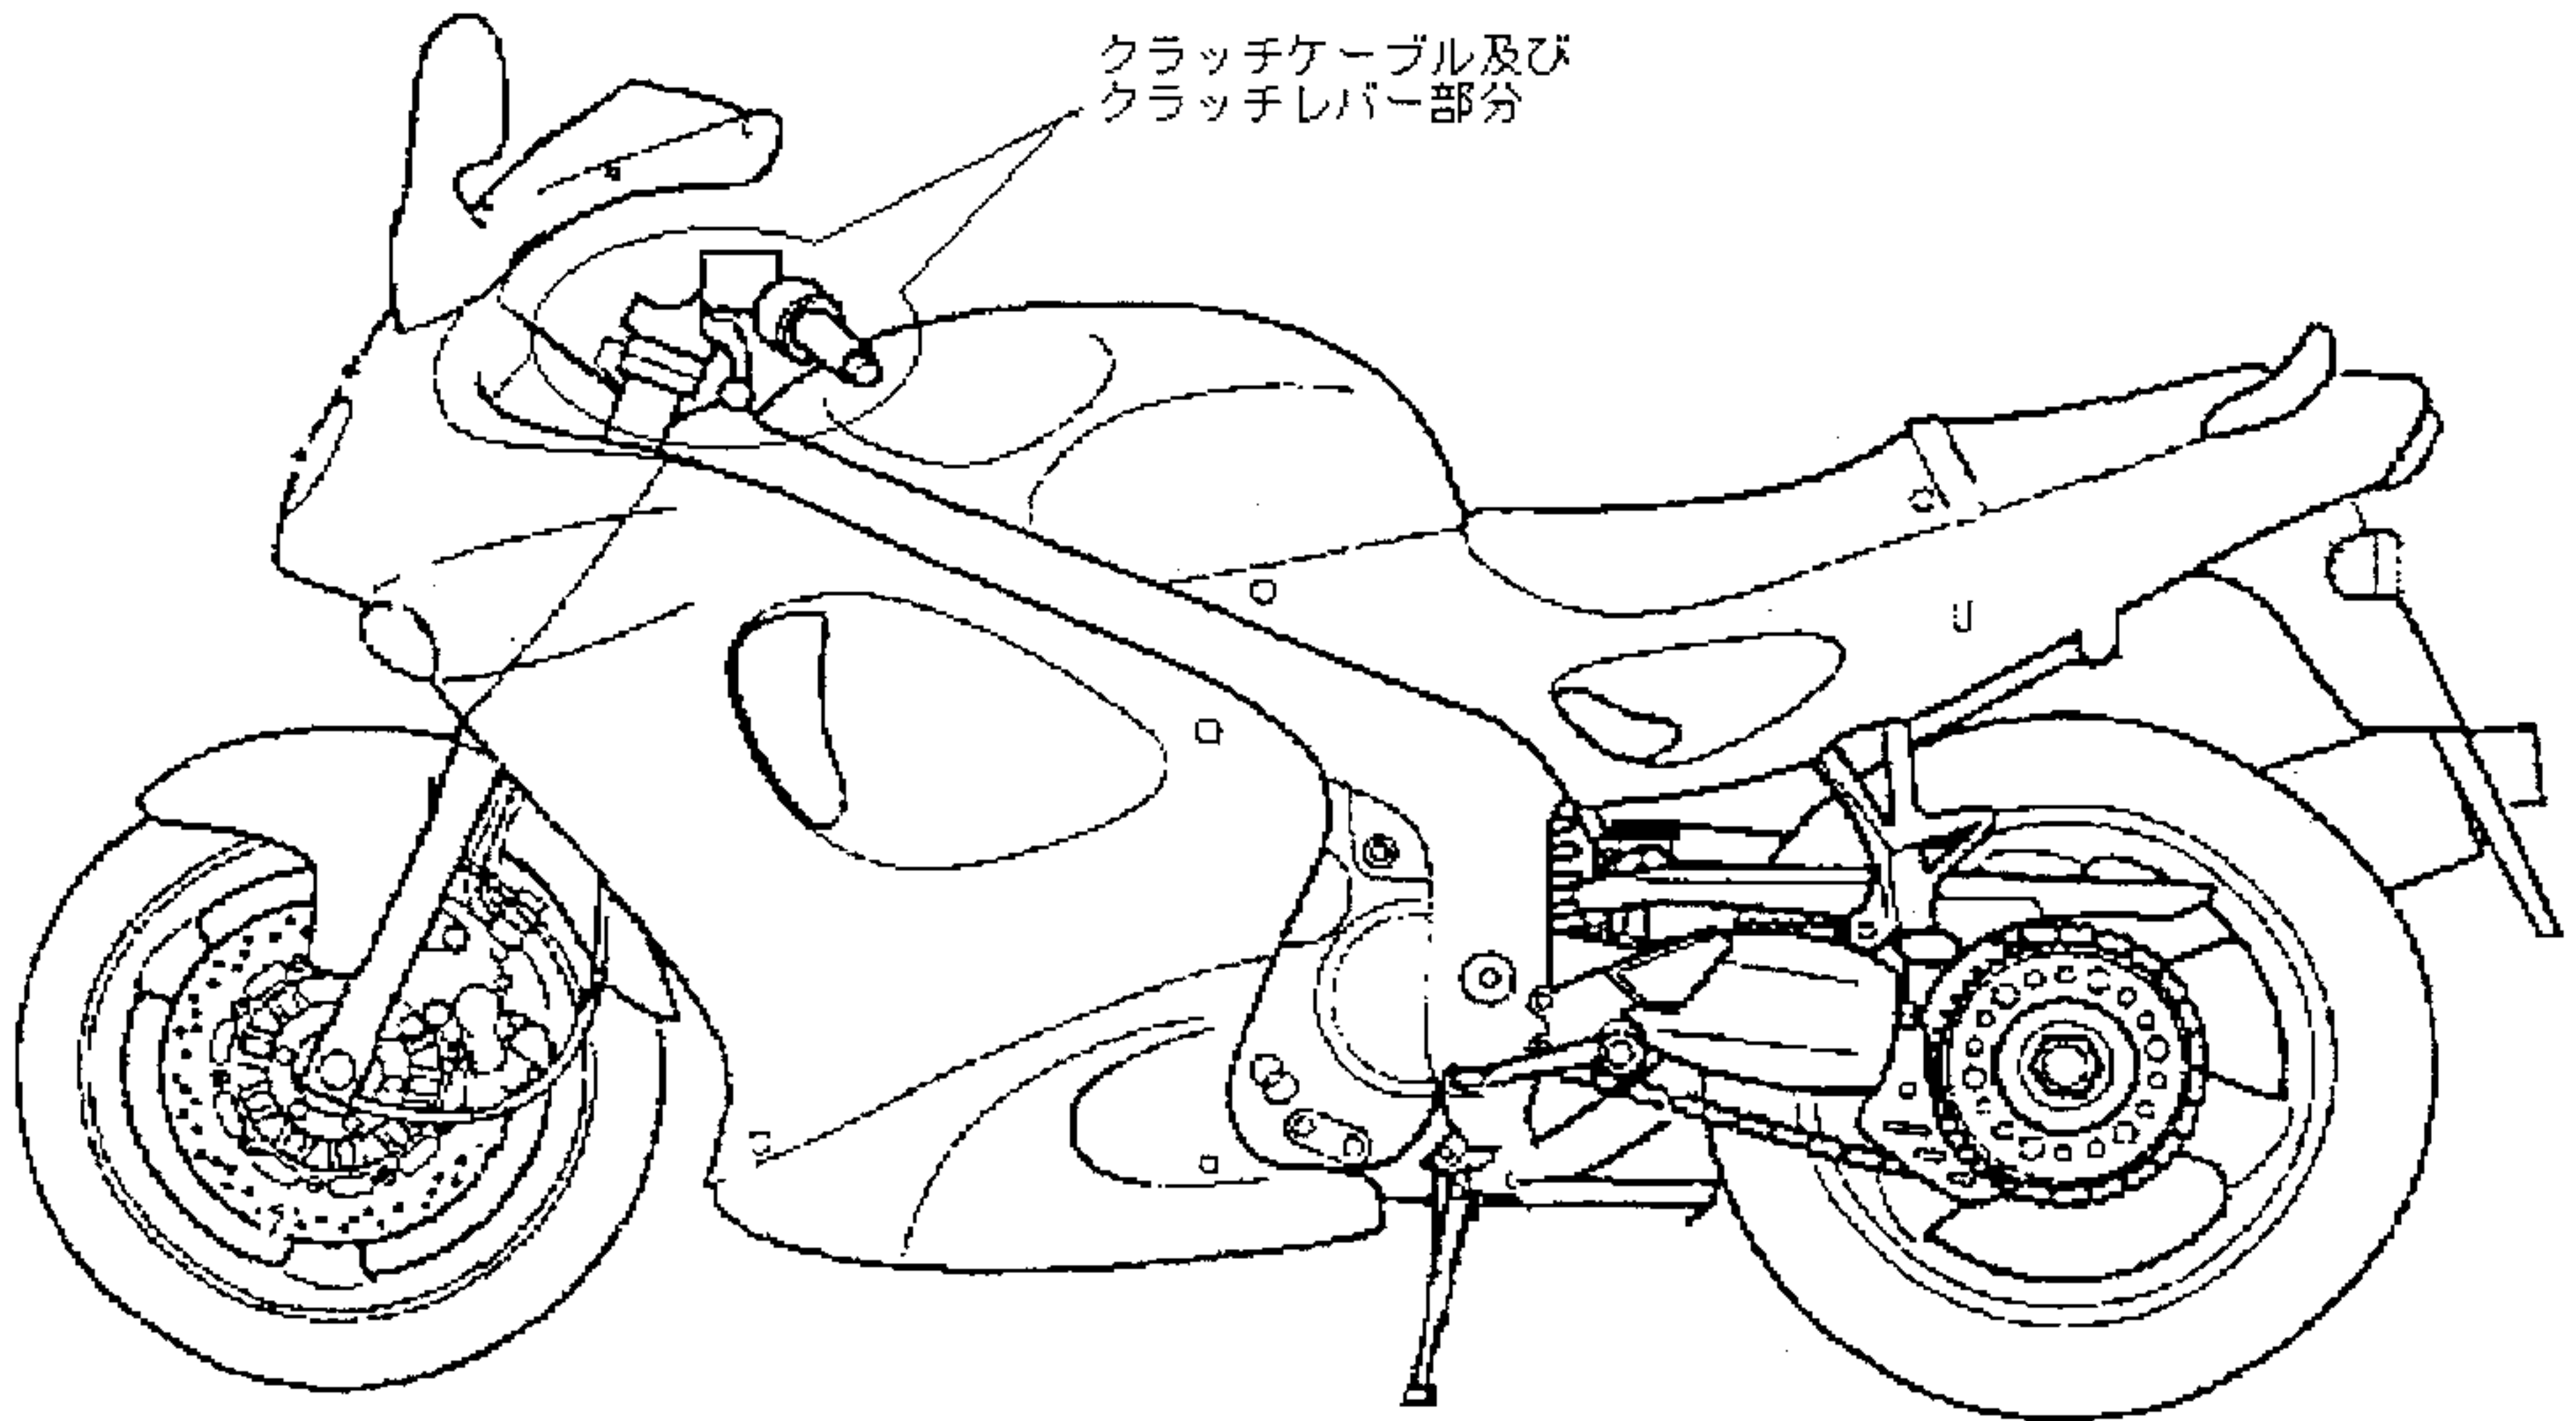
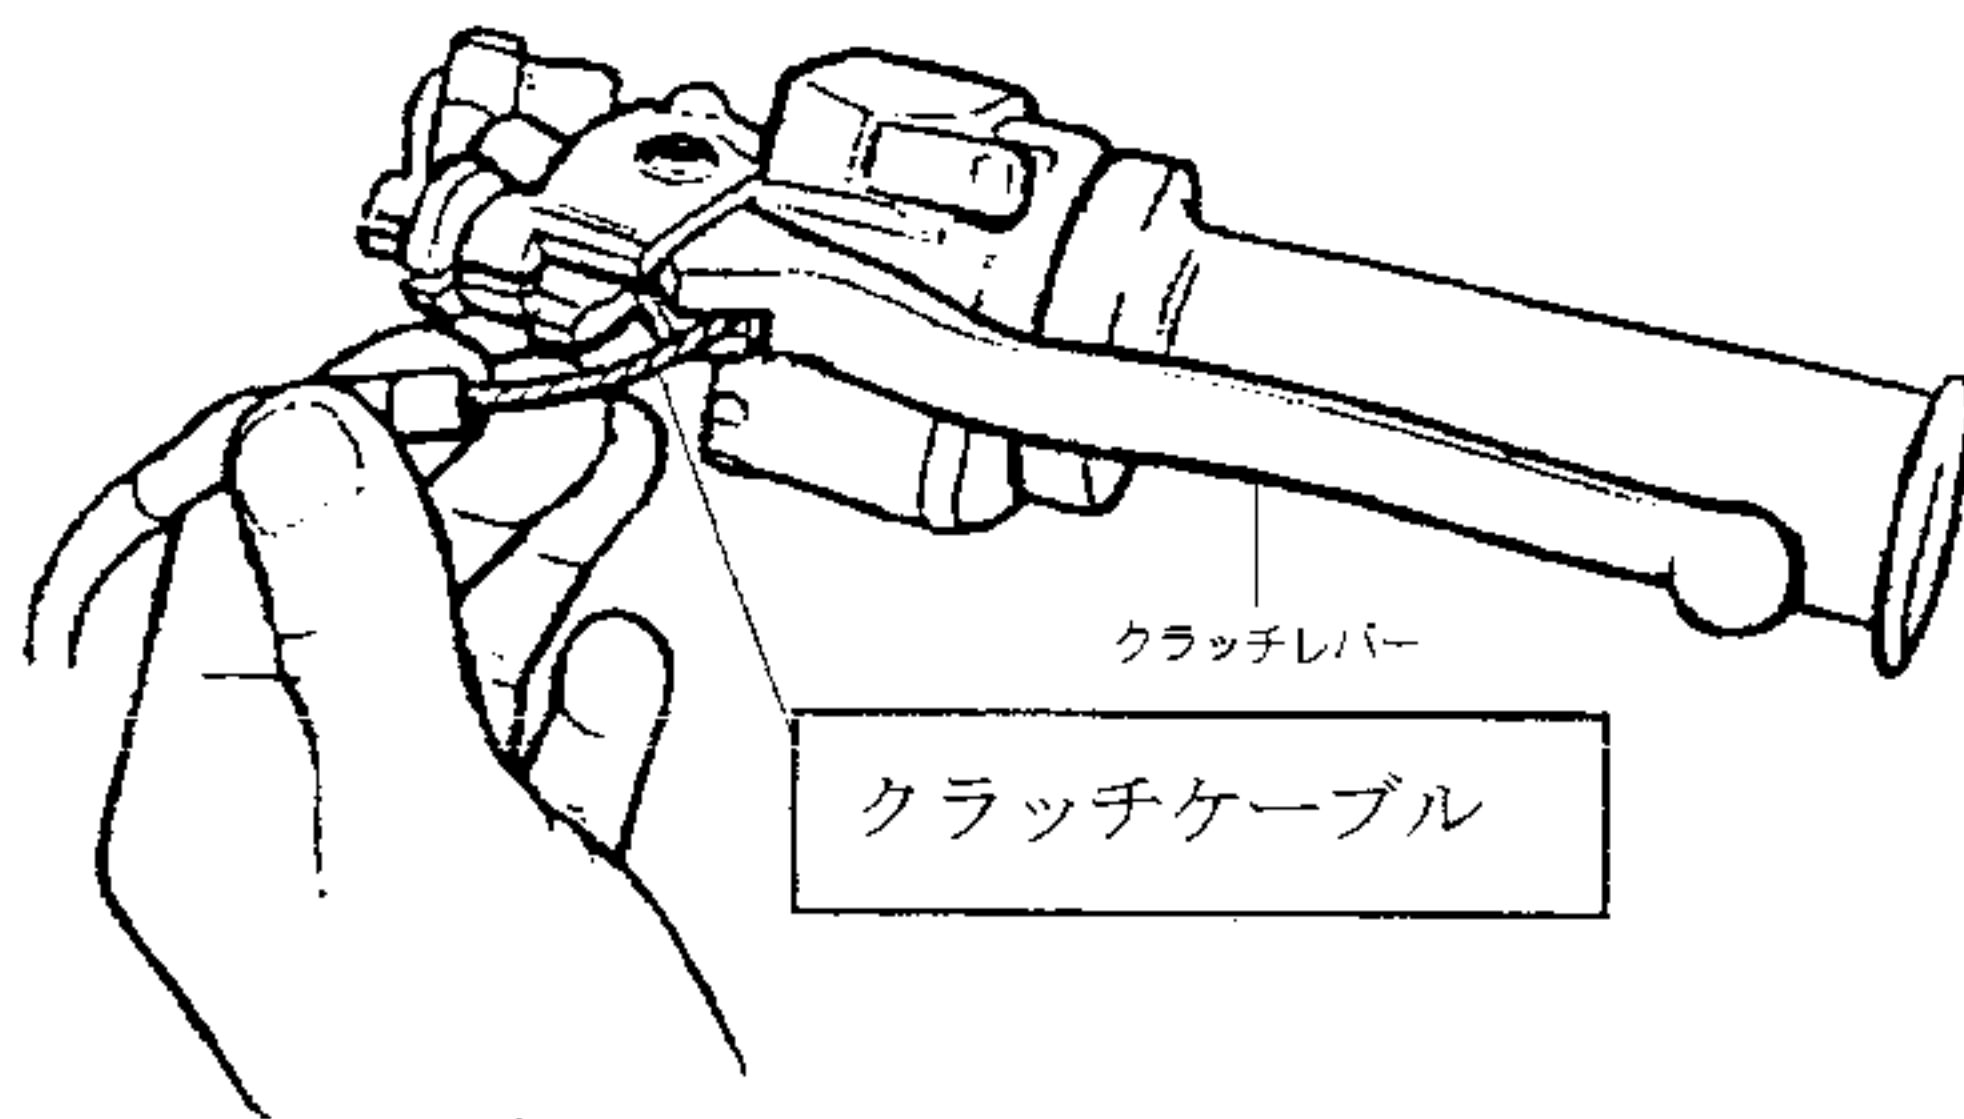
注：  は交換部品を示す。

動力伝達装置において、クラッチケーブルのクラッチレバー側端部の金具部分の寸法が不適切なため、クラッチ操作時に当該部分が円滑に動かないものがあり、クラッチ操作の繰り返しによりケーブルが破断し、クラッチ操作ができなくなるおそれがある。

全車両、クラッチケーブルを良品と交換する。

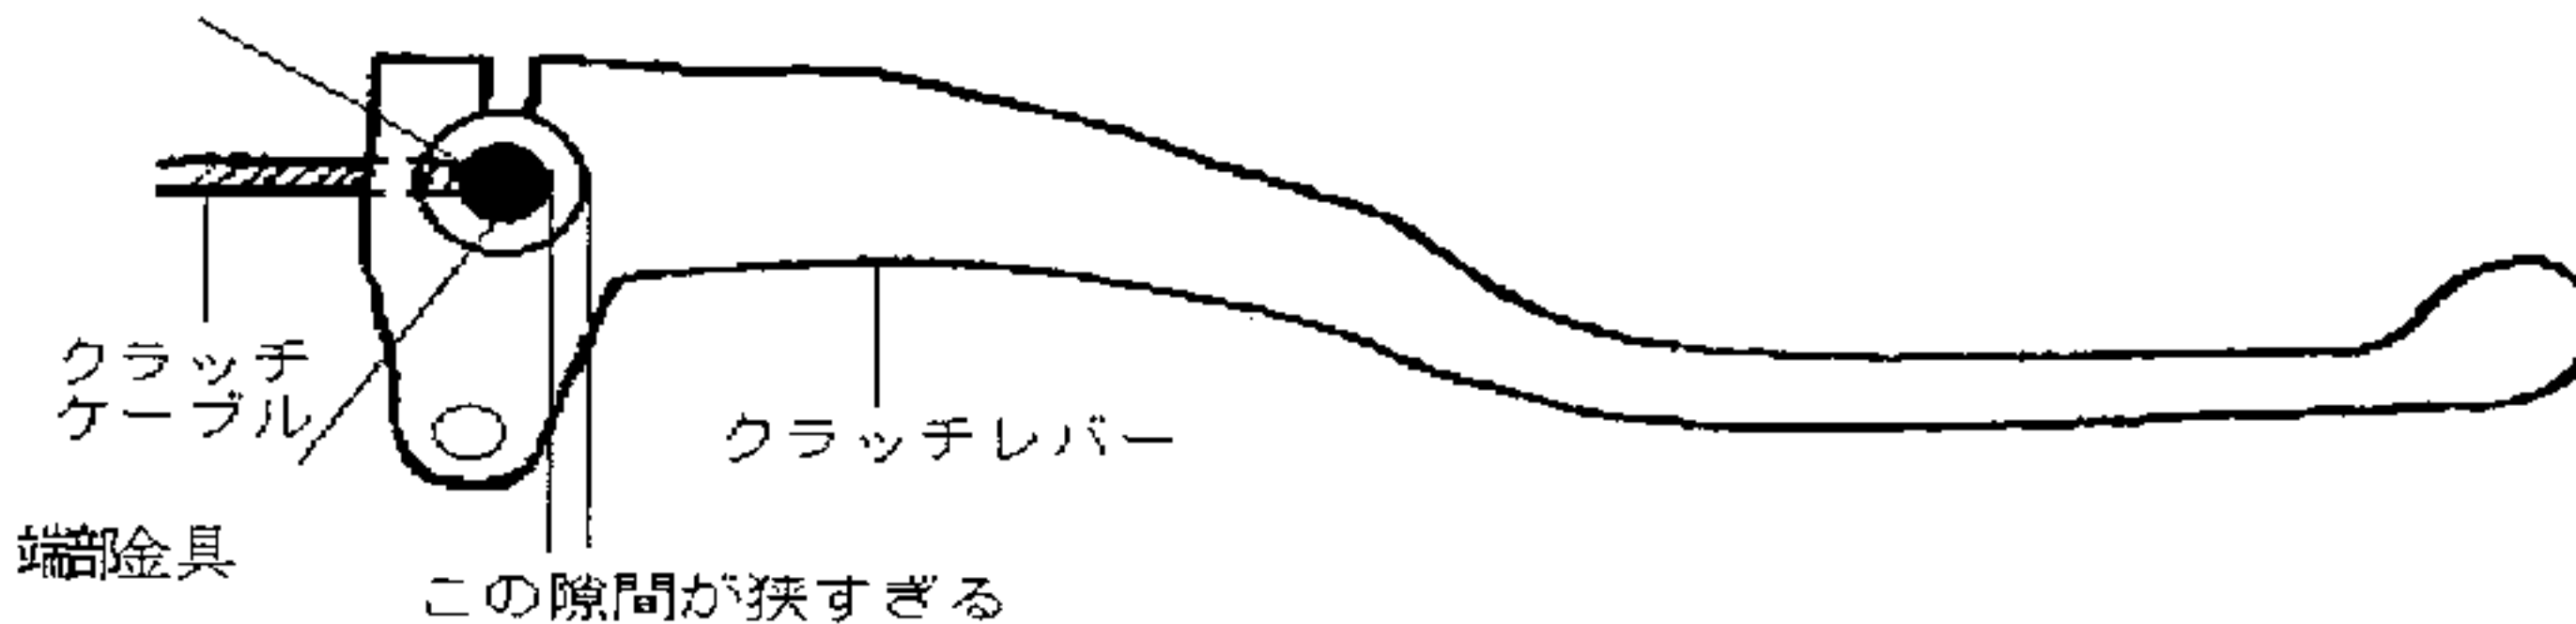
基準不適合箇所

この付け根部分からケーブルがほつれ始める
