## 改善箇所説明図

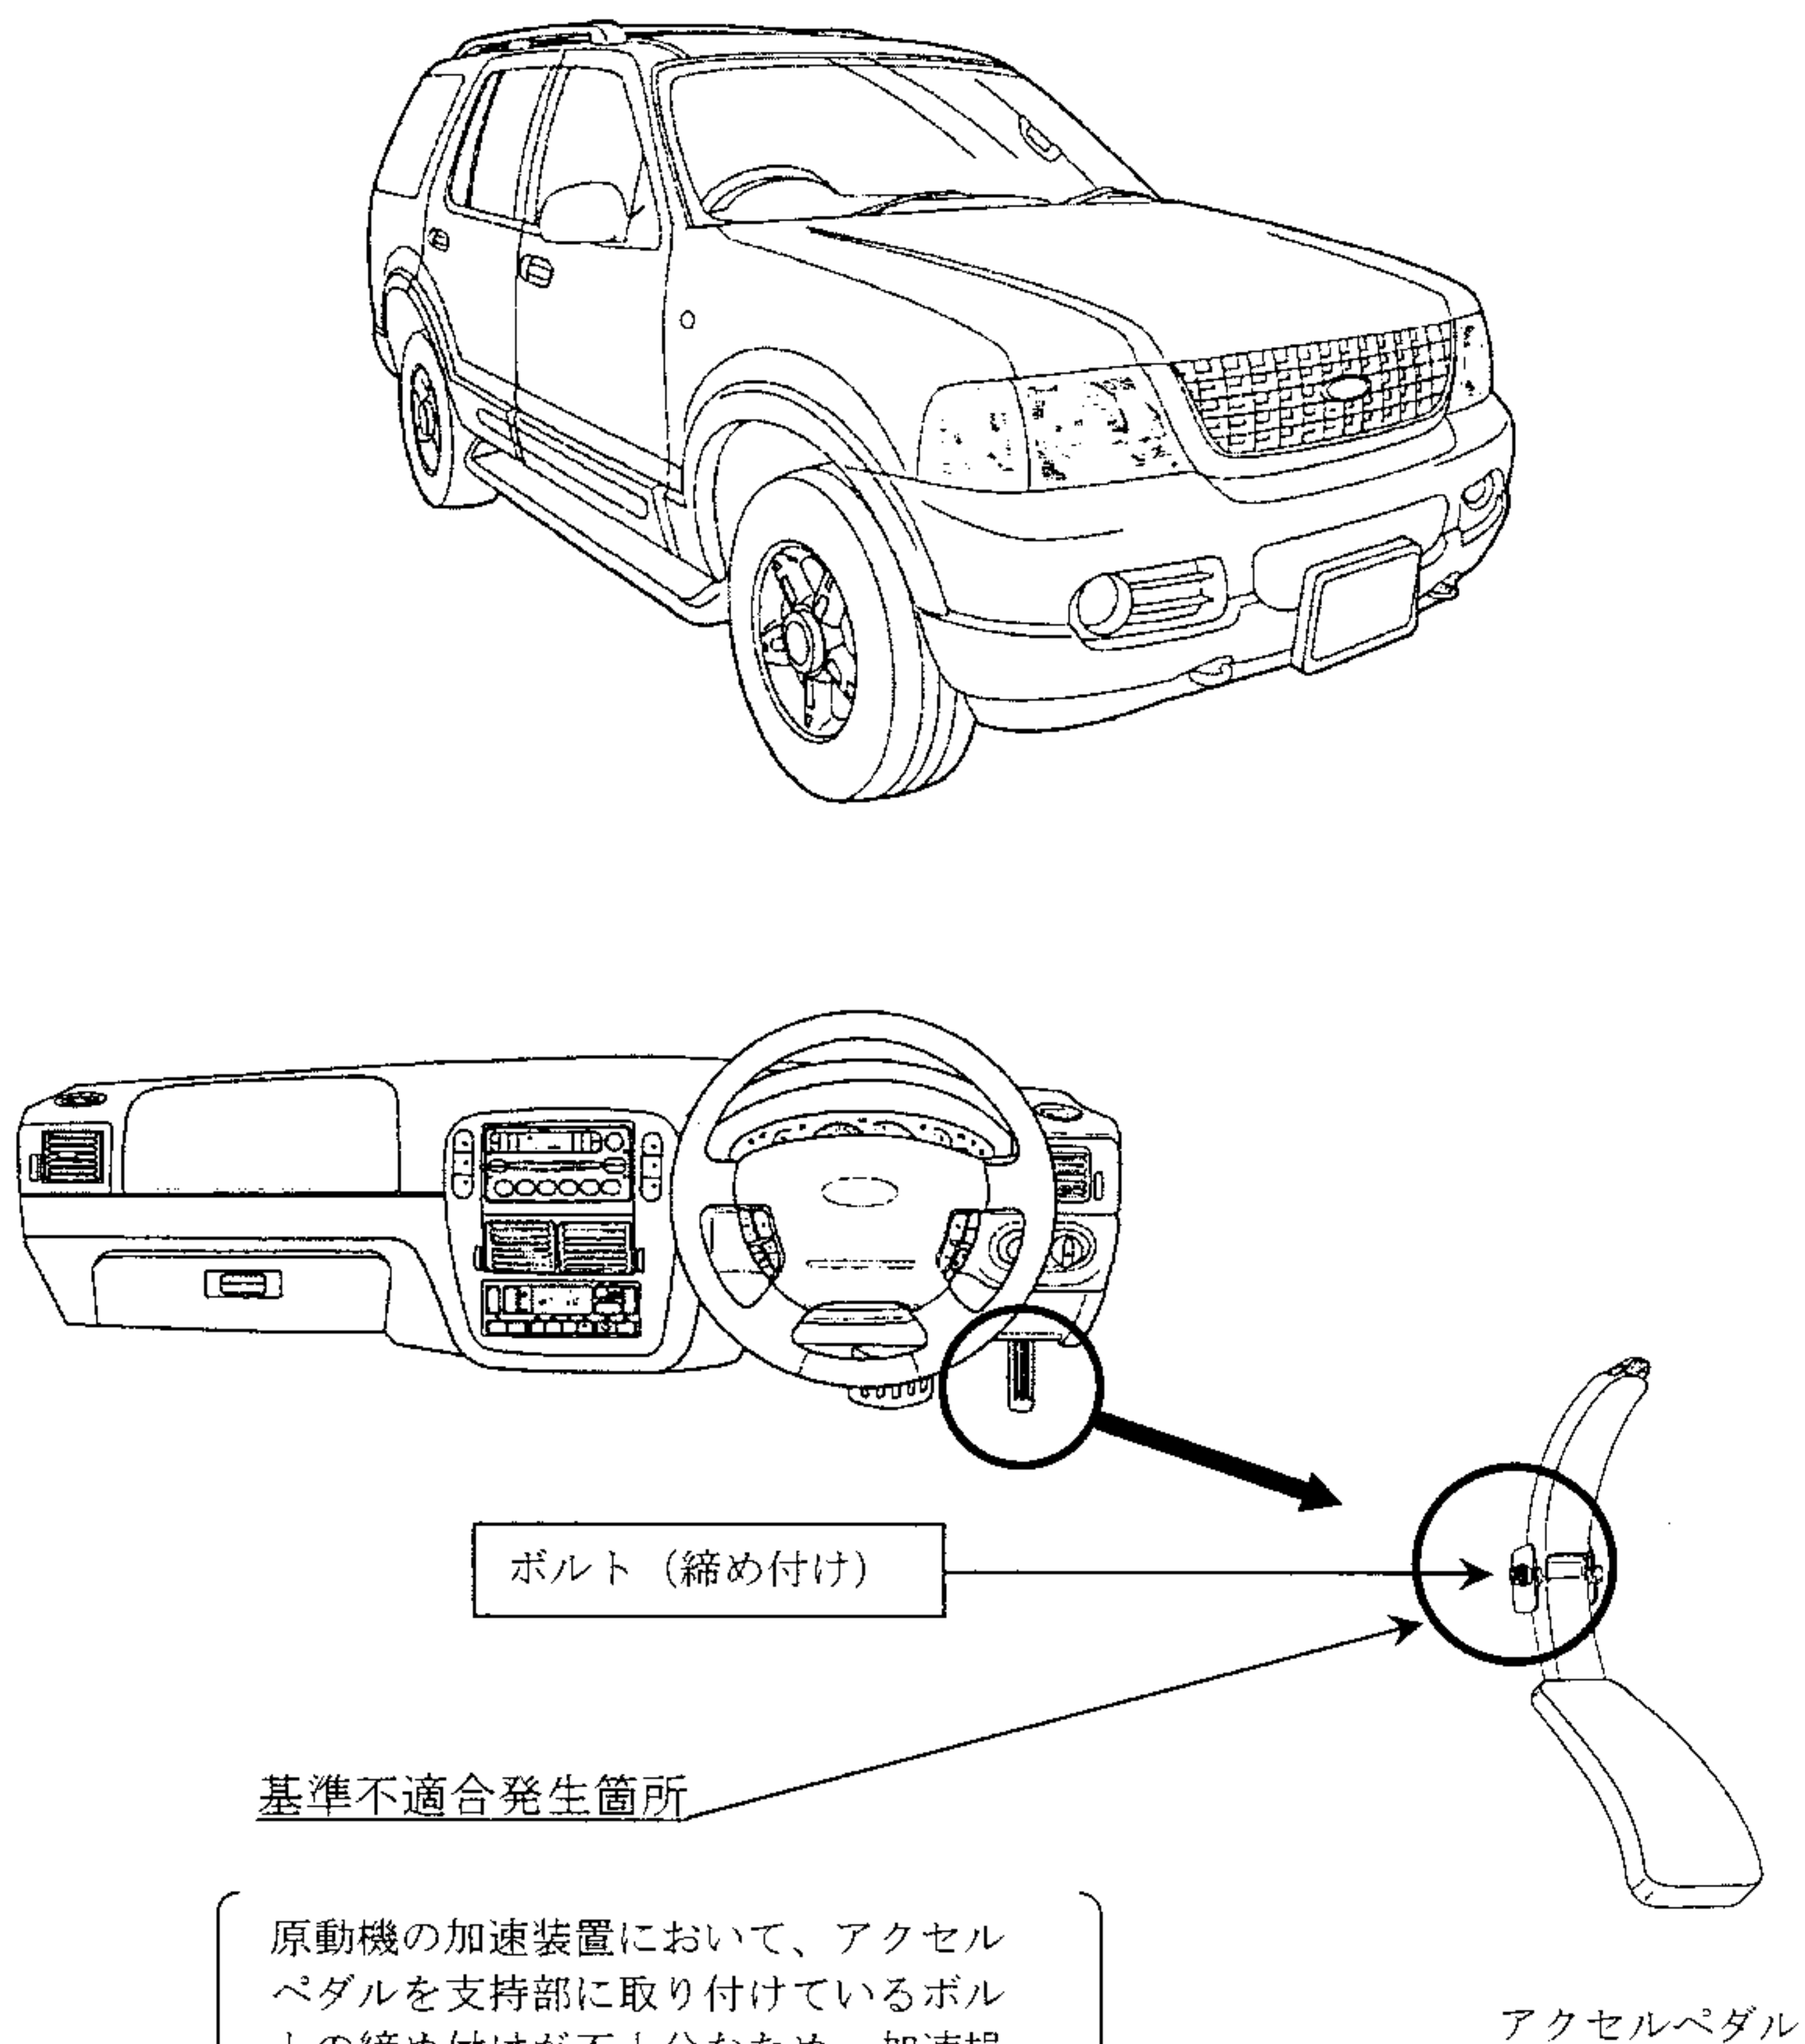
原動機の加速装置において、アクセルペダルを支持部に取り付けているボルトの締め付けが不十分なため、加速操作や車両の振動により当該ボルトが緩んで脱落することがあり、アクセルペダルが支持部から外れて加速操作ができなくなるおそれがある。

全車両、アクセルペダルを支持部に取り付けているボルトの締め付け状態を点検し、緩みのあるものは、規定のトルクで締め付ける。

規定のトルク： 10 Nm
