# 改善箇所説明図

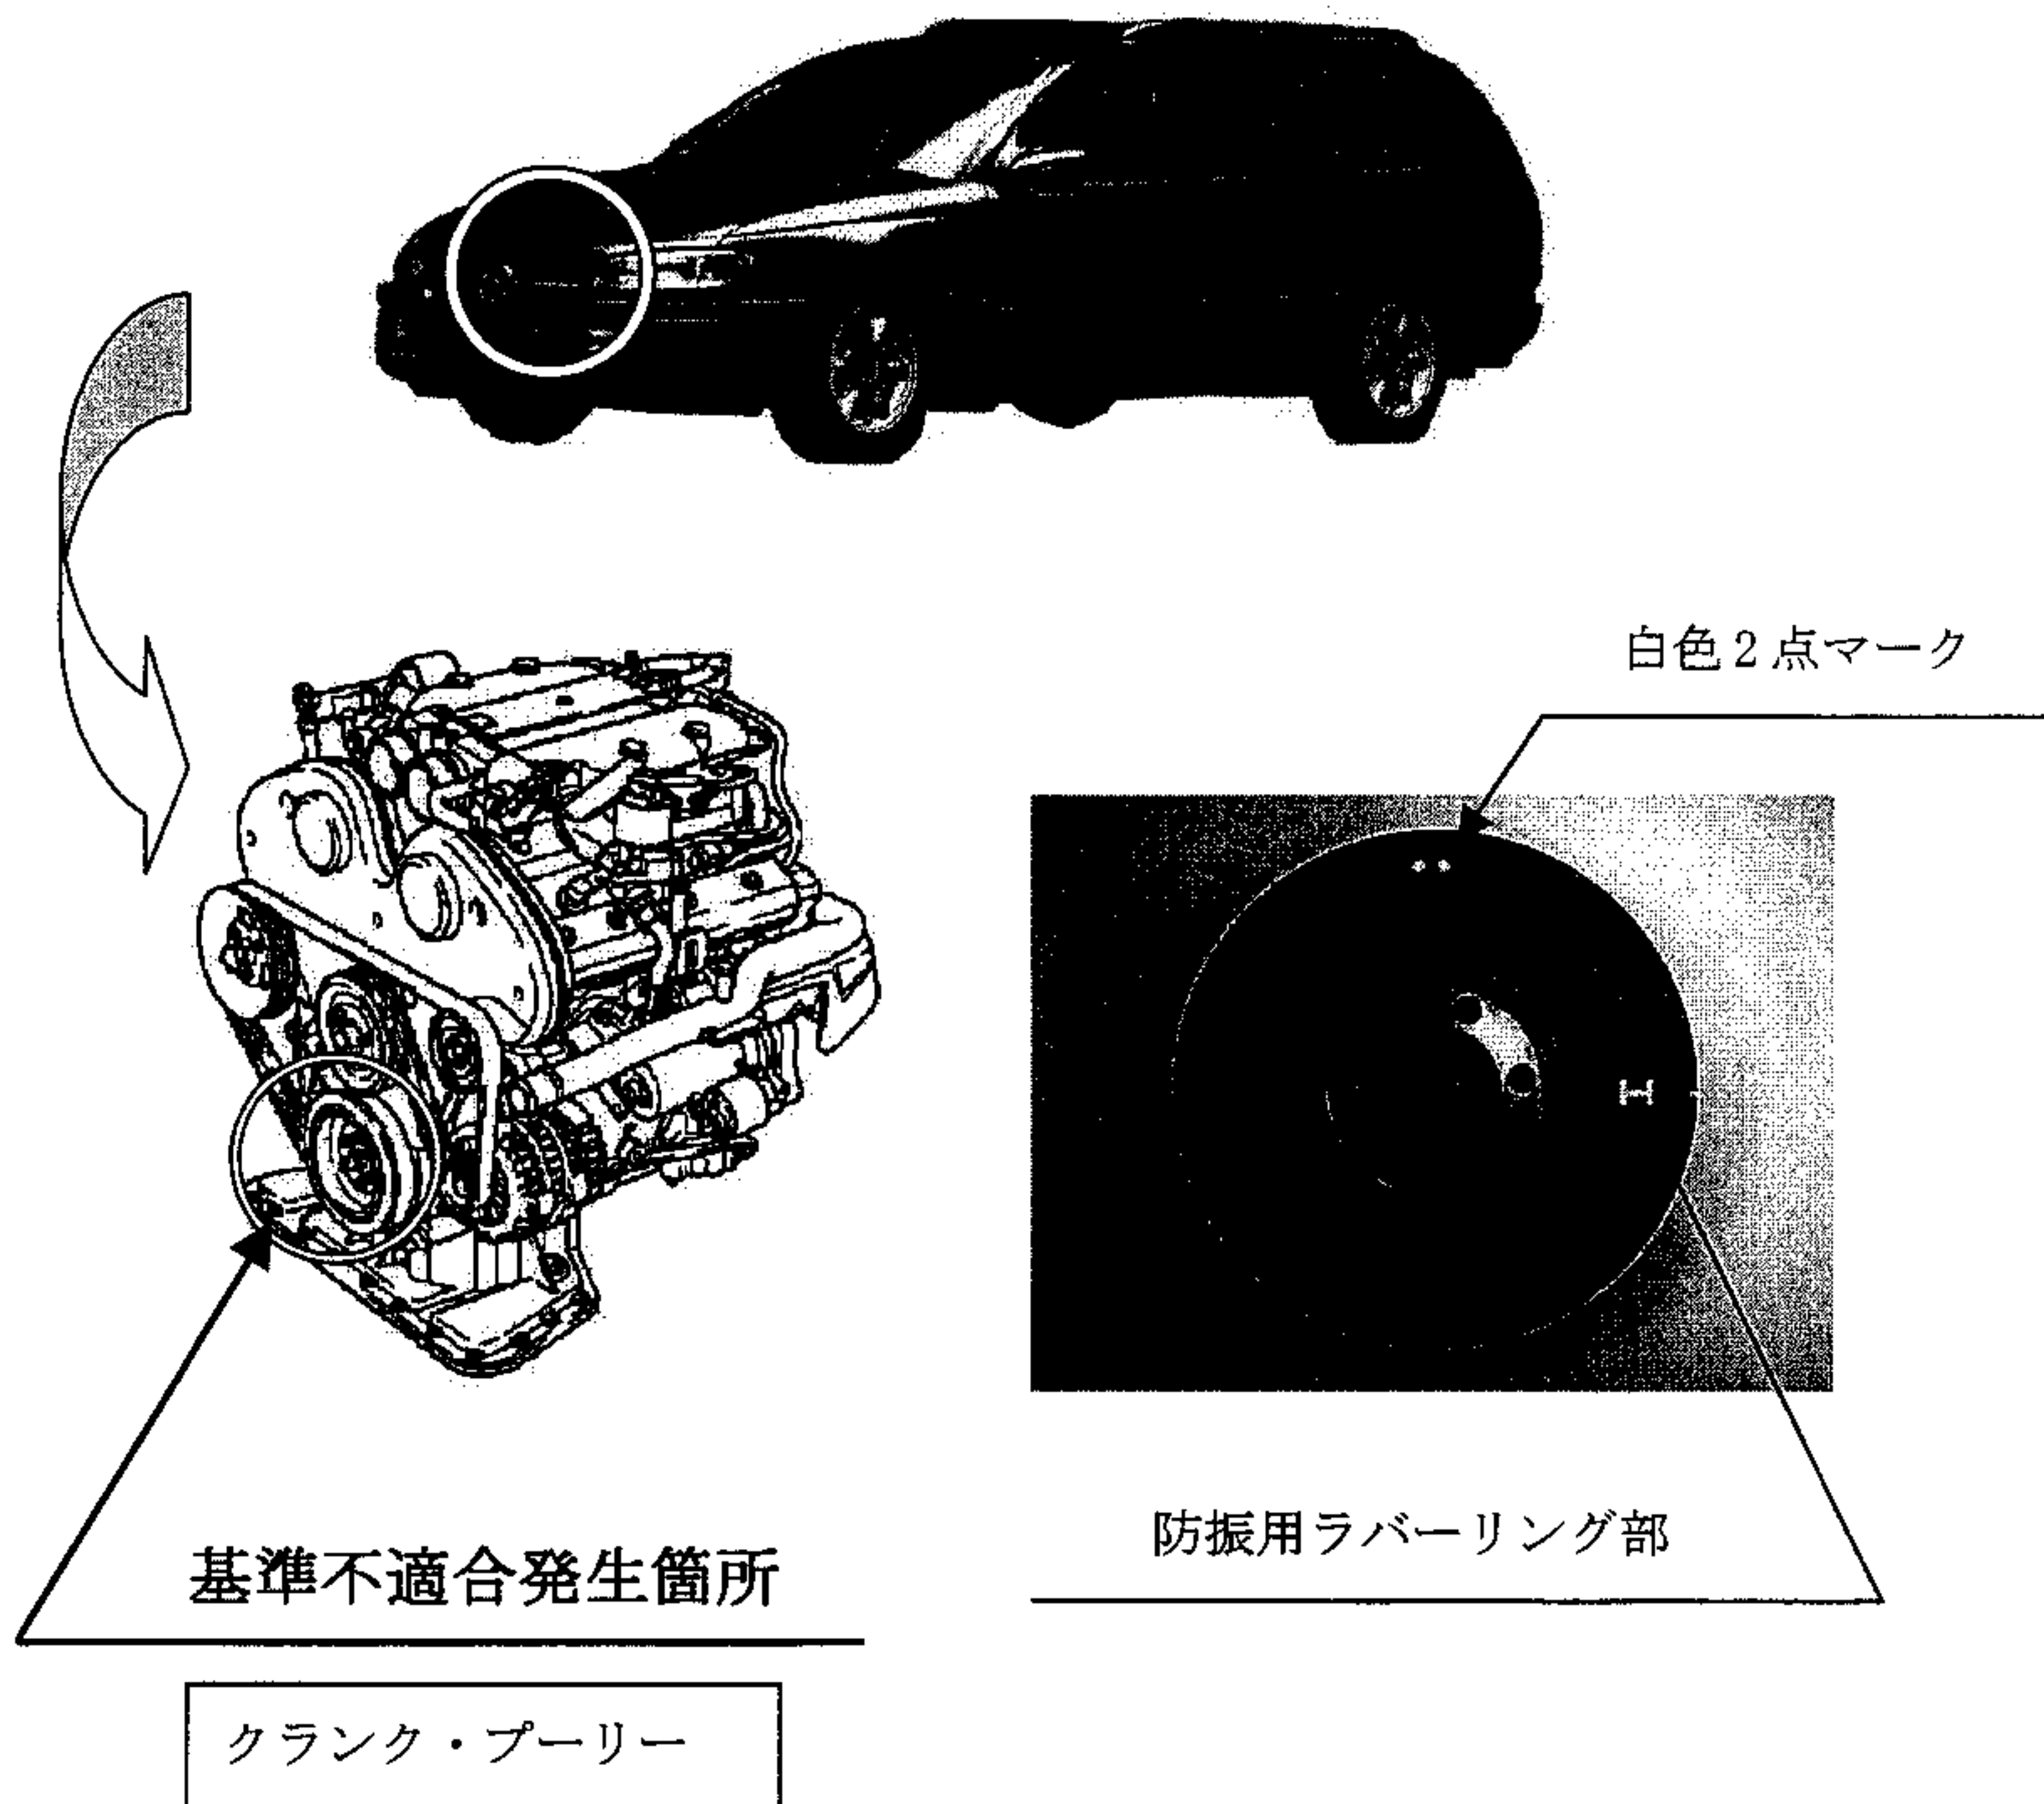
原動機において、クランク・プーリーの防振用ラバーリング部の接着が不適切なため、接着面が剥離して異音が発生することがあり、そのままの状態で使用を続けると、当該プーリーからベルトが外れてハンドルの操作力が増大するとともに、ベルトが当該プーリー取付け部にかみ込んだ場合には、原動機が停止し、再始動が出来なくなるおそれがある。

全車両、クランク・プーリーの部品番号または識別マークを点検し、対象となるものは良品と交換する。

全車両、当該部品の前面に白色ペイントで2点のマーキングを行う。
