# 改善箇所説明図

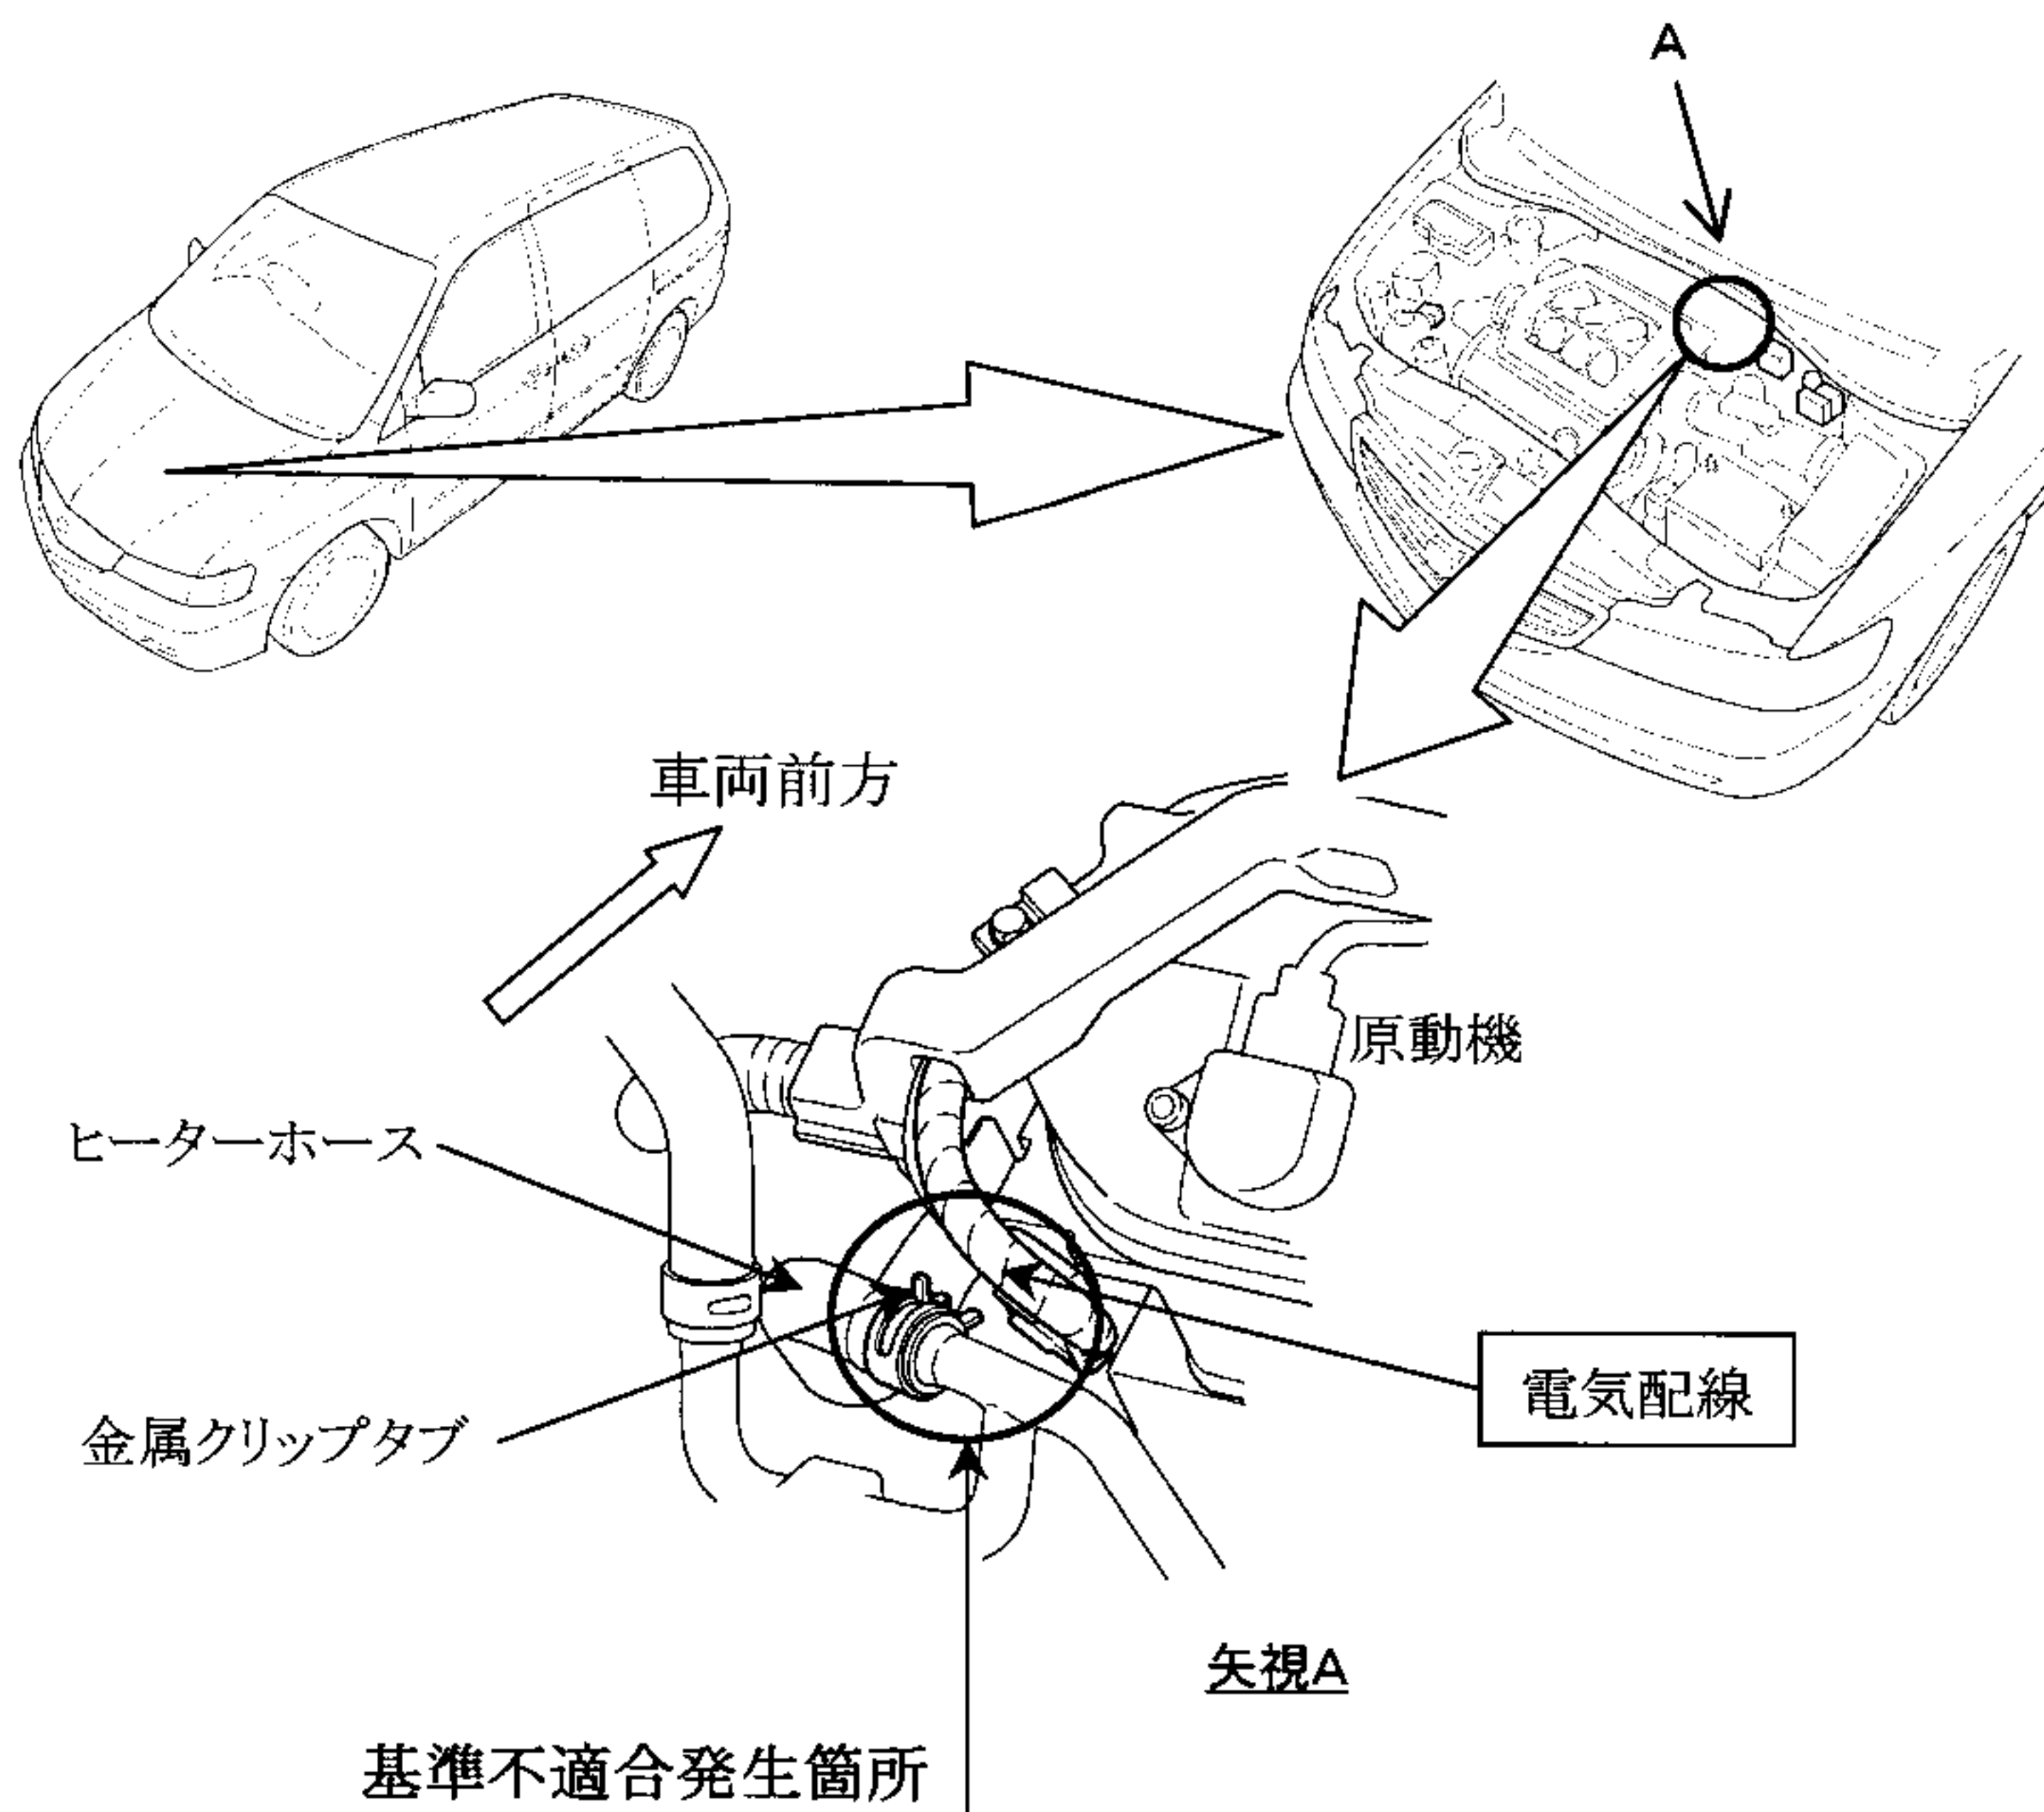
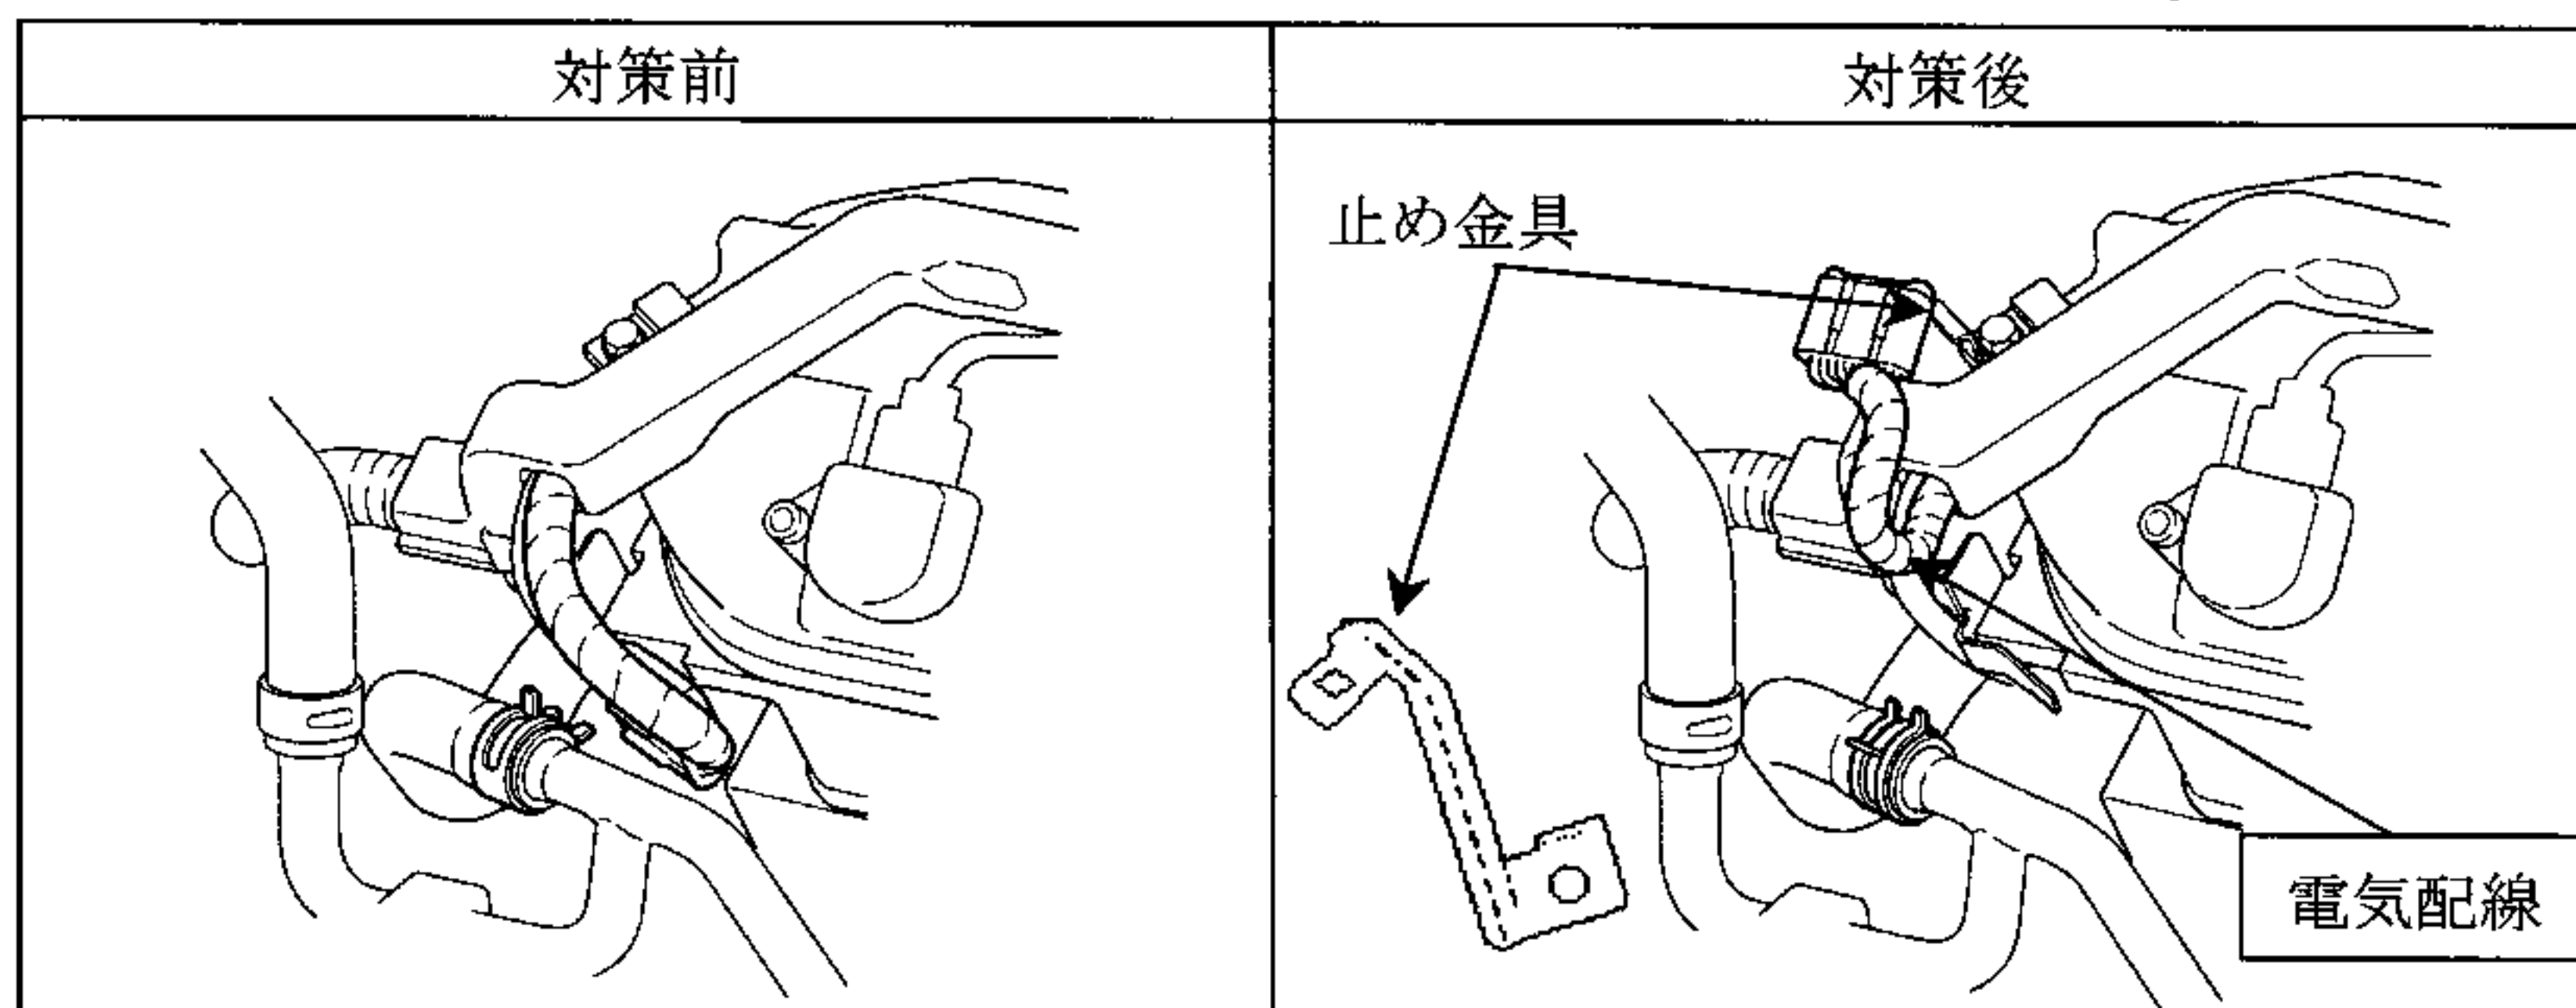
電気装置において、原動機室内の原動機制御用電気配線の取り回しが不適切なため、発進時等の原動機の揺動によりヒーターホースの金属クリップタブ（つまみ部）が配線の被覆を破り回路が短絡することがあり、ヒューズが溶断して原動機が停止し、再始動ができなくなるおそれがある。

全車両、当該電気配線の取り回しを変更し、止め金具を用いて固定する。

当該配線が損傷しているものは損傷状況に応じて修理もしくは新品と交換する。

識別: インテークマニホールドカバー左後側ボルトの頭部に白ペイントを塗布する。
