## 改善箇所説明図

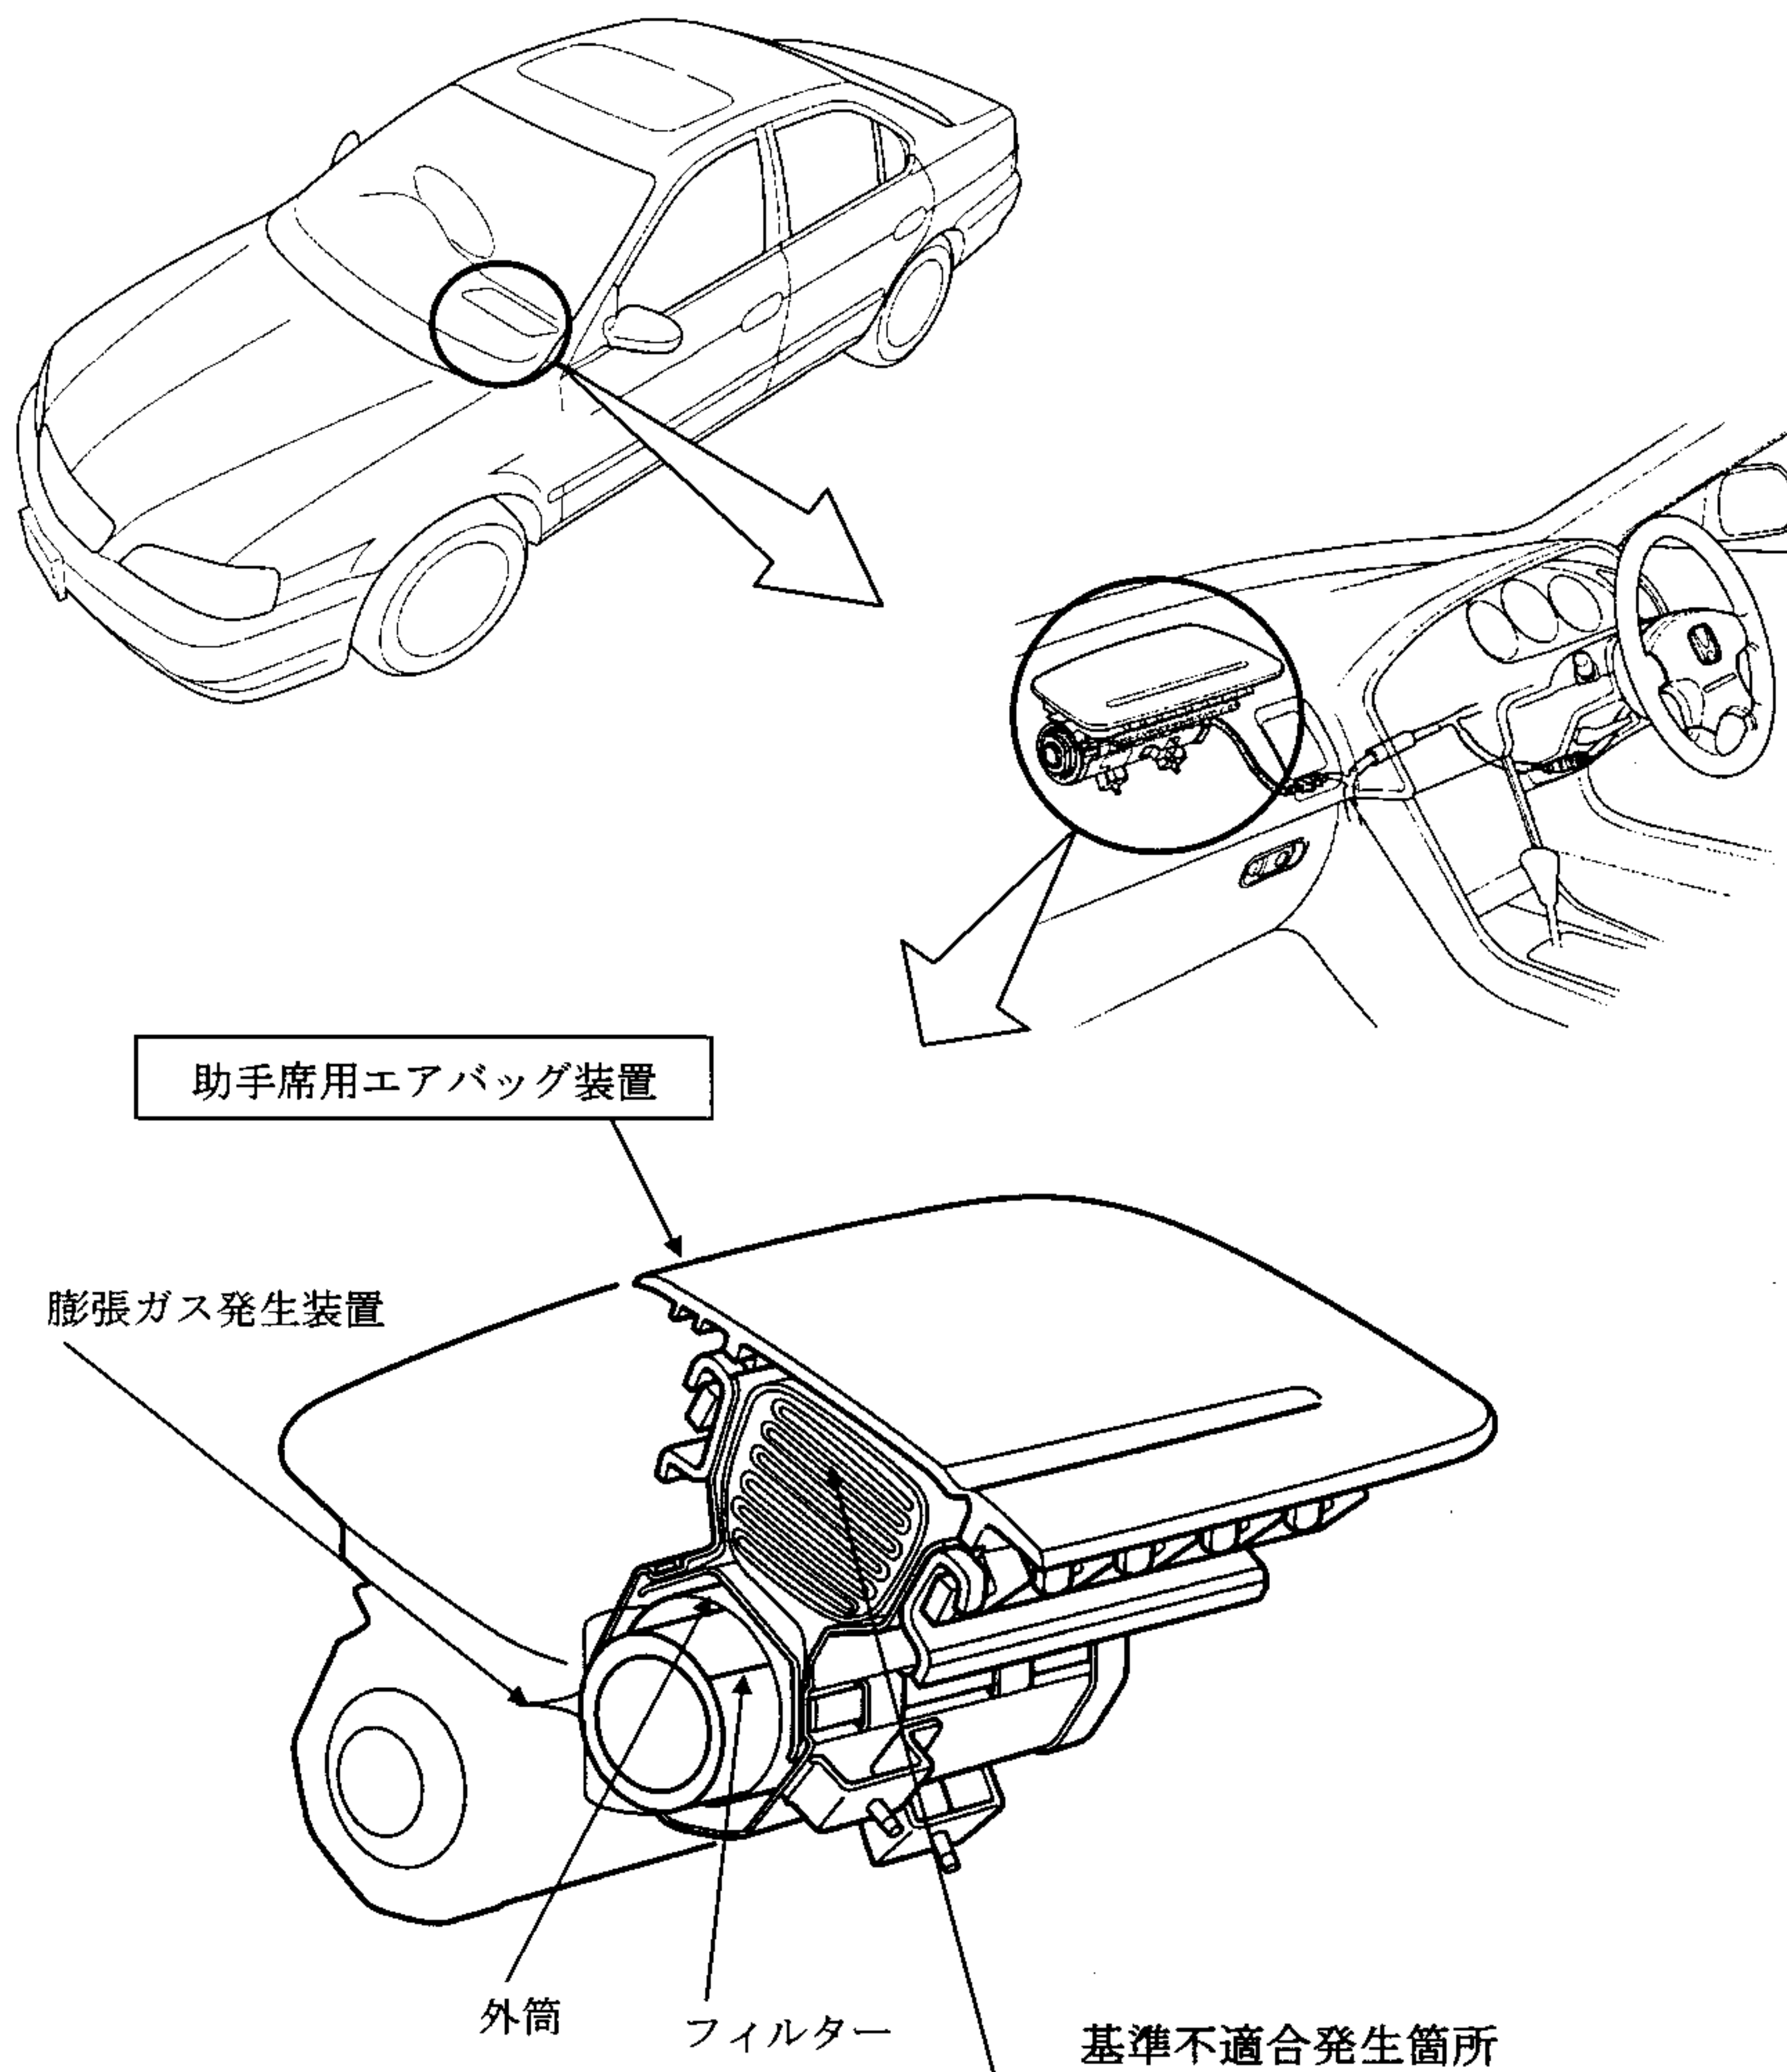
助手席用エアバッグにおいて、膨張ガス発生装置内のフィルター接合部の溶接が不適切なため、エアバッグ展開時にフィルター接合部が剥がれて、外筒が破損する場合があります。膨張ガスが十分供給できないため、前面衝突時に当該エアバッグが正常に展開せず、乗員が過度な障害を受けるおそれがある。

改善の内容：全車両、助手席用エアバッグ装置を良品と交換する。

識別：助手席側フロントドアチェッカーのボディー側取付けボルトに黄色ペイントを塗布する。
