## 改善箇所説明図 ①

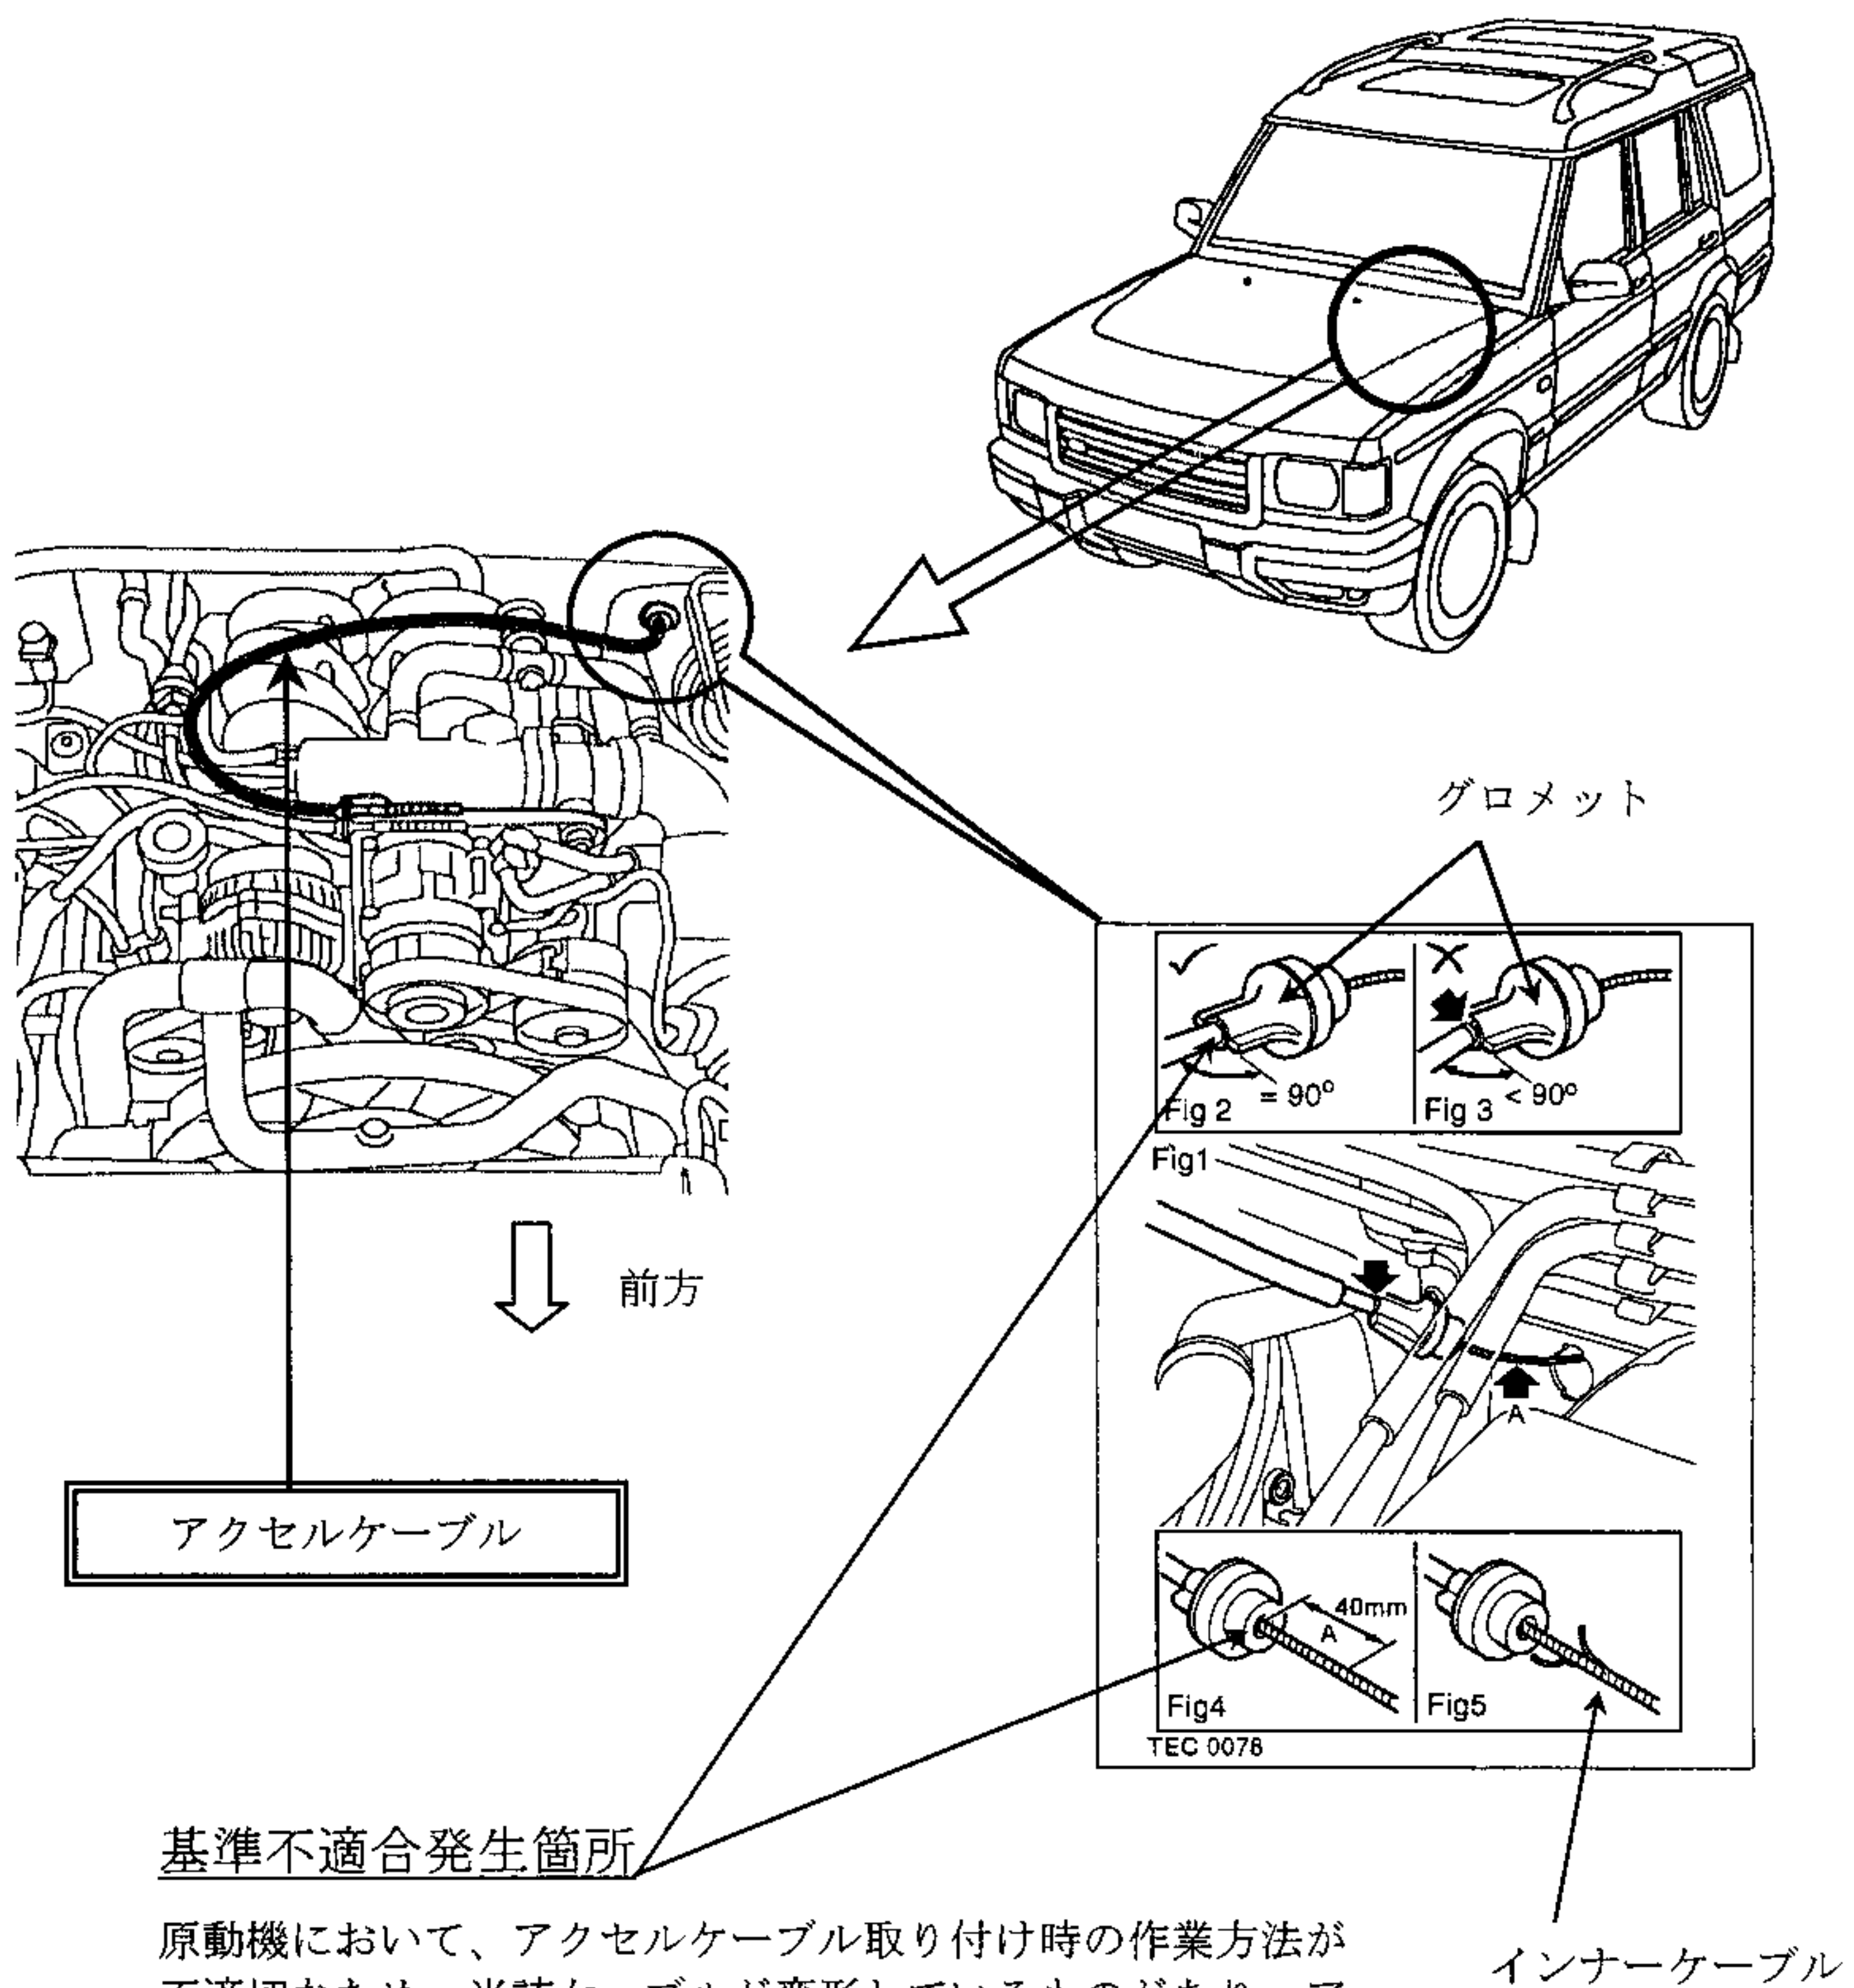
原動機において、アクセルケーブル取り付け時の作業方法が不適切なため、当該ケーブルが変形しているものがあり、アクセル操作の繰り返しによりインナーケーブルがほつれて動きにくくなり、アクセルが戻らなくなるおそれがある。

全車両、アクセルケーブルの状態を点検し、変形または損傷のあるものは当該ケーブルを良品と交換する。

識別：アクセルケーブルのグローメットに赤色のペイントを塗布する。
