## 改善箇所説明図 ②

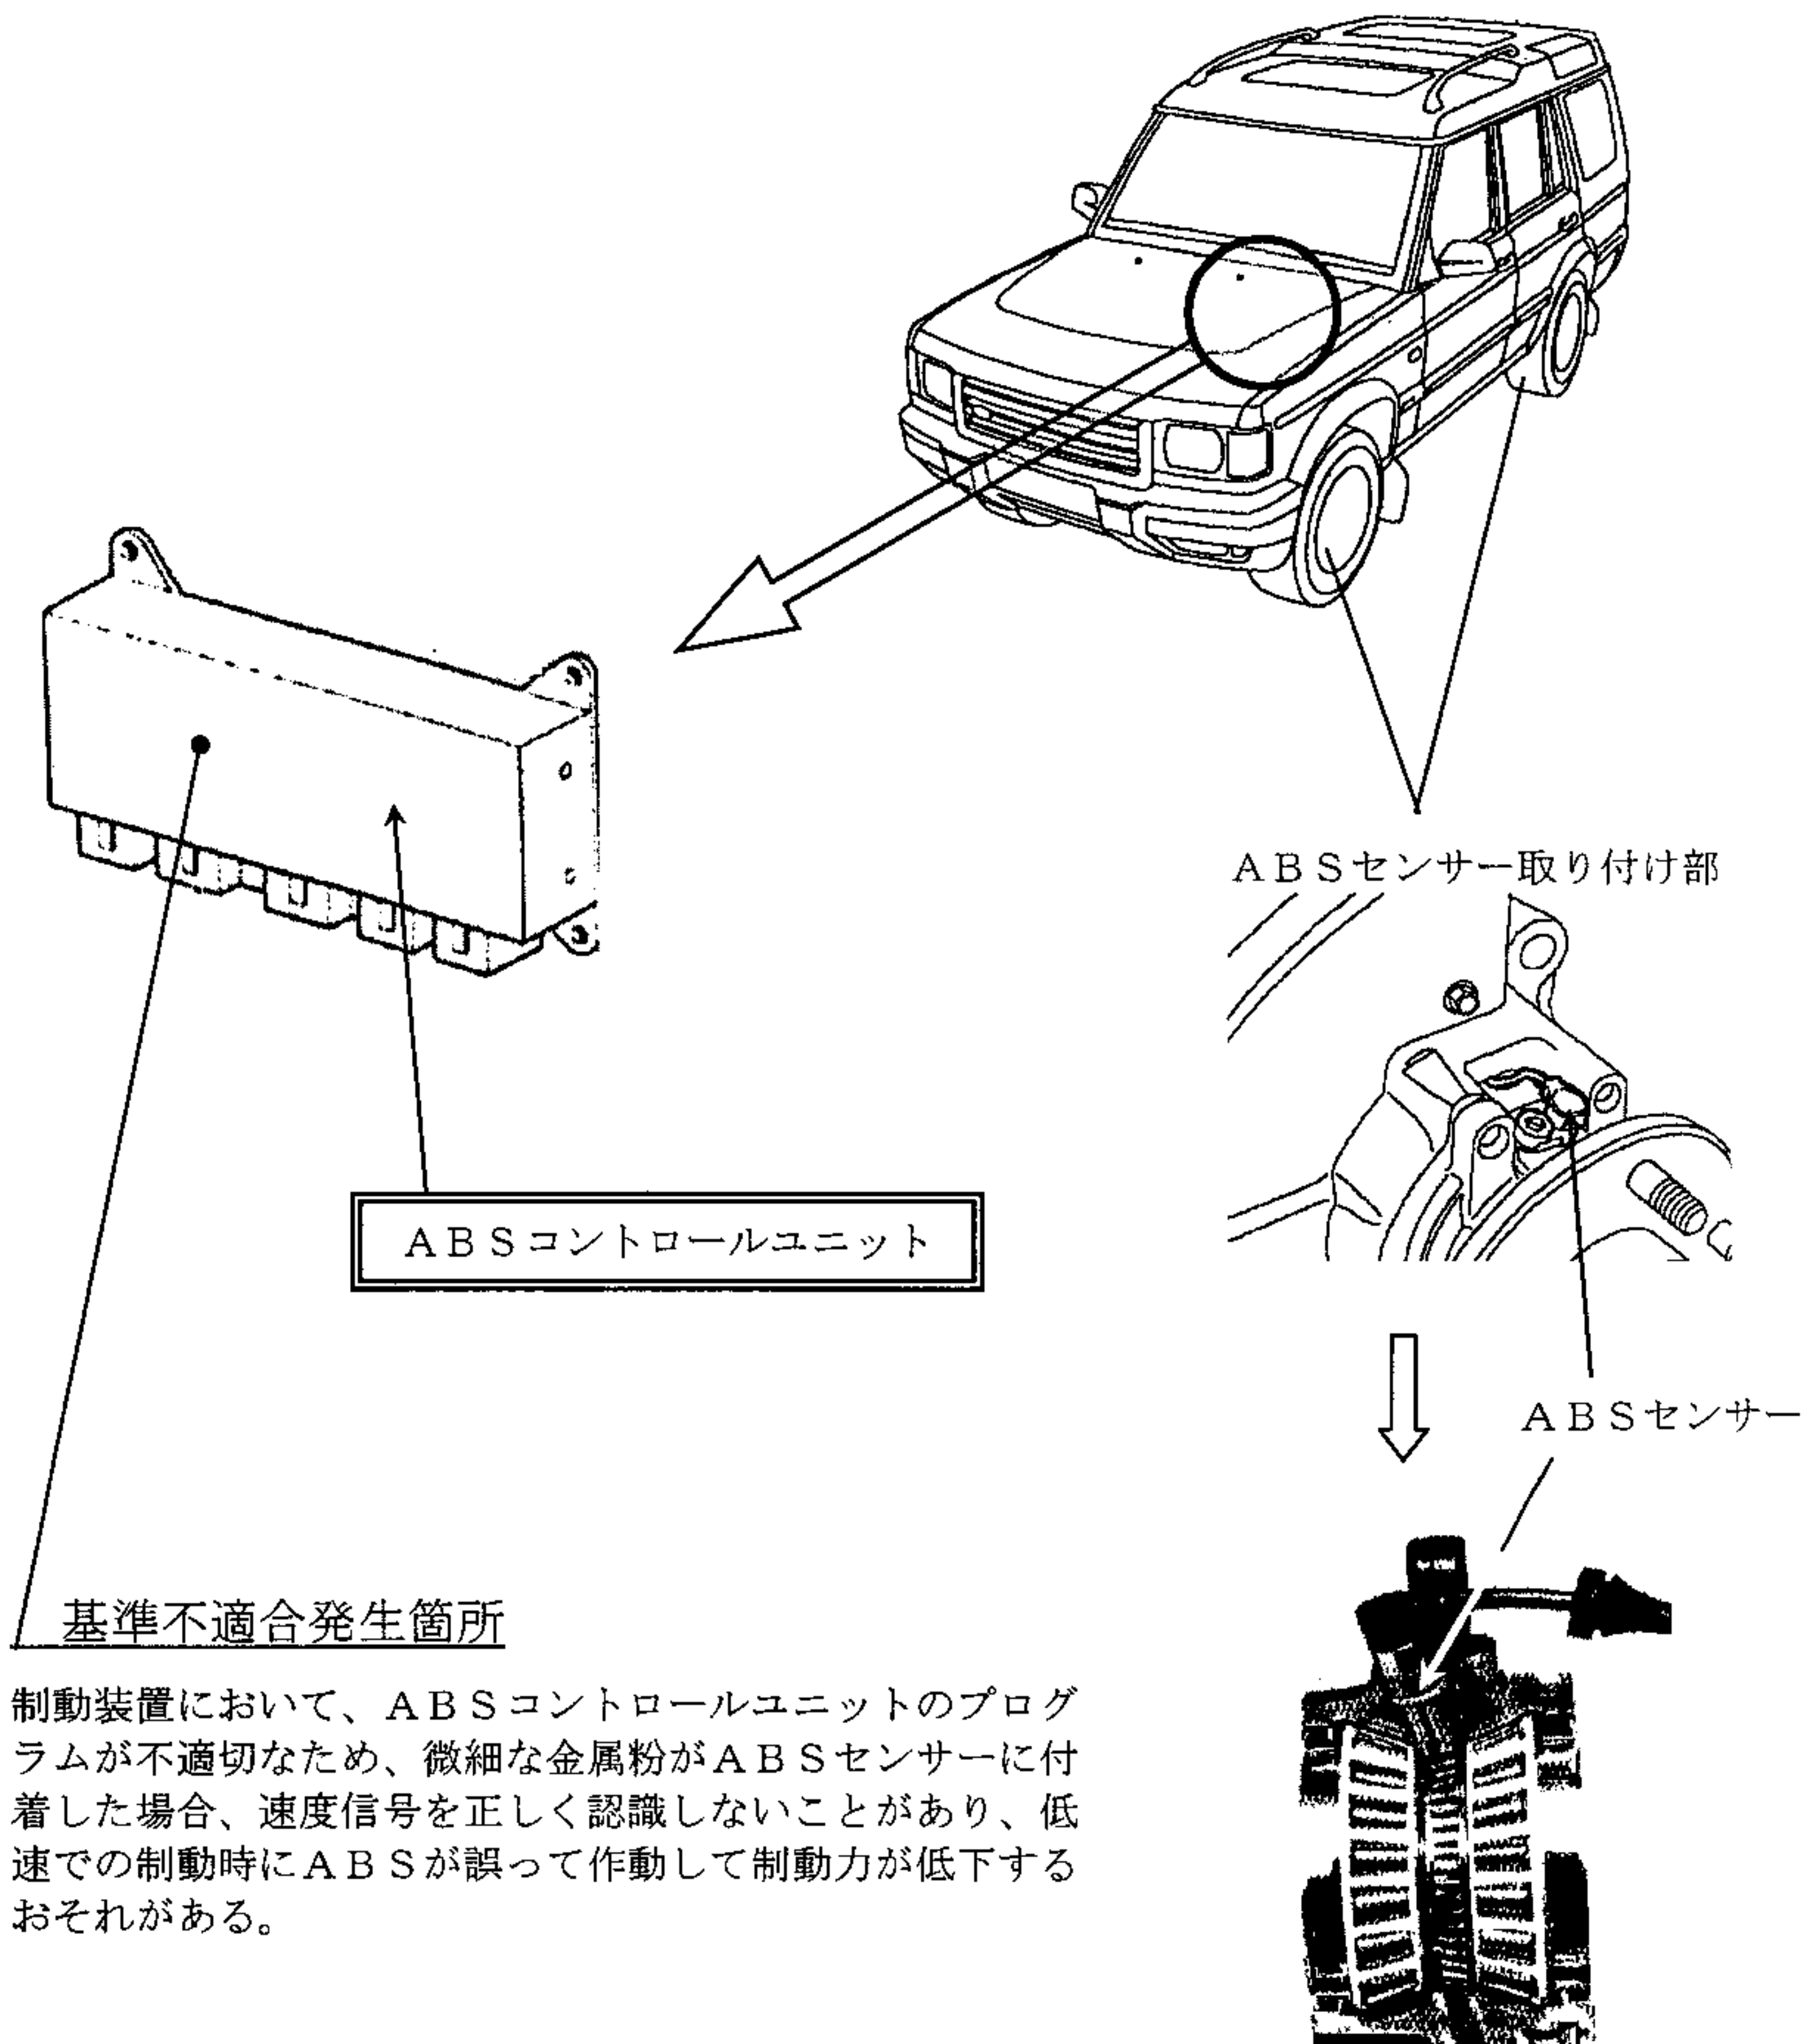
制動装置において、ABSコントロールユニットのプログラムが不適切なため、微細な金属粉がABSセンサーに付着した場合、速度信号を正しく認識しないことがあり、低速での制動時にABSが誤って作動して制動力が低下するおそれがある。

全車両、ABSコントロールユニットを対策品と交換する。
