# 改善箇所説明図

## 基準不適合発生箇所

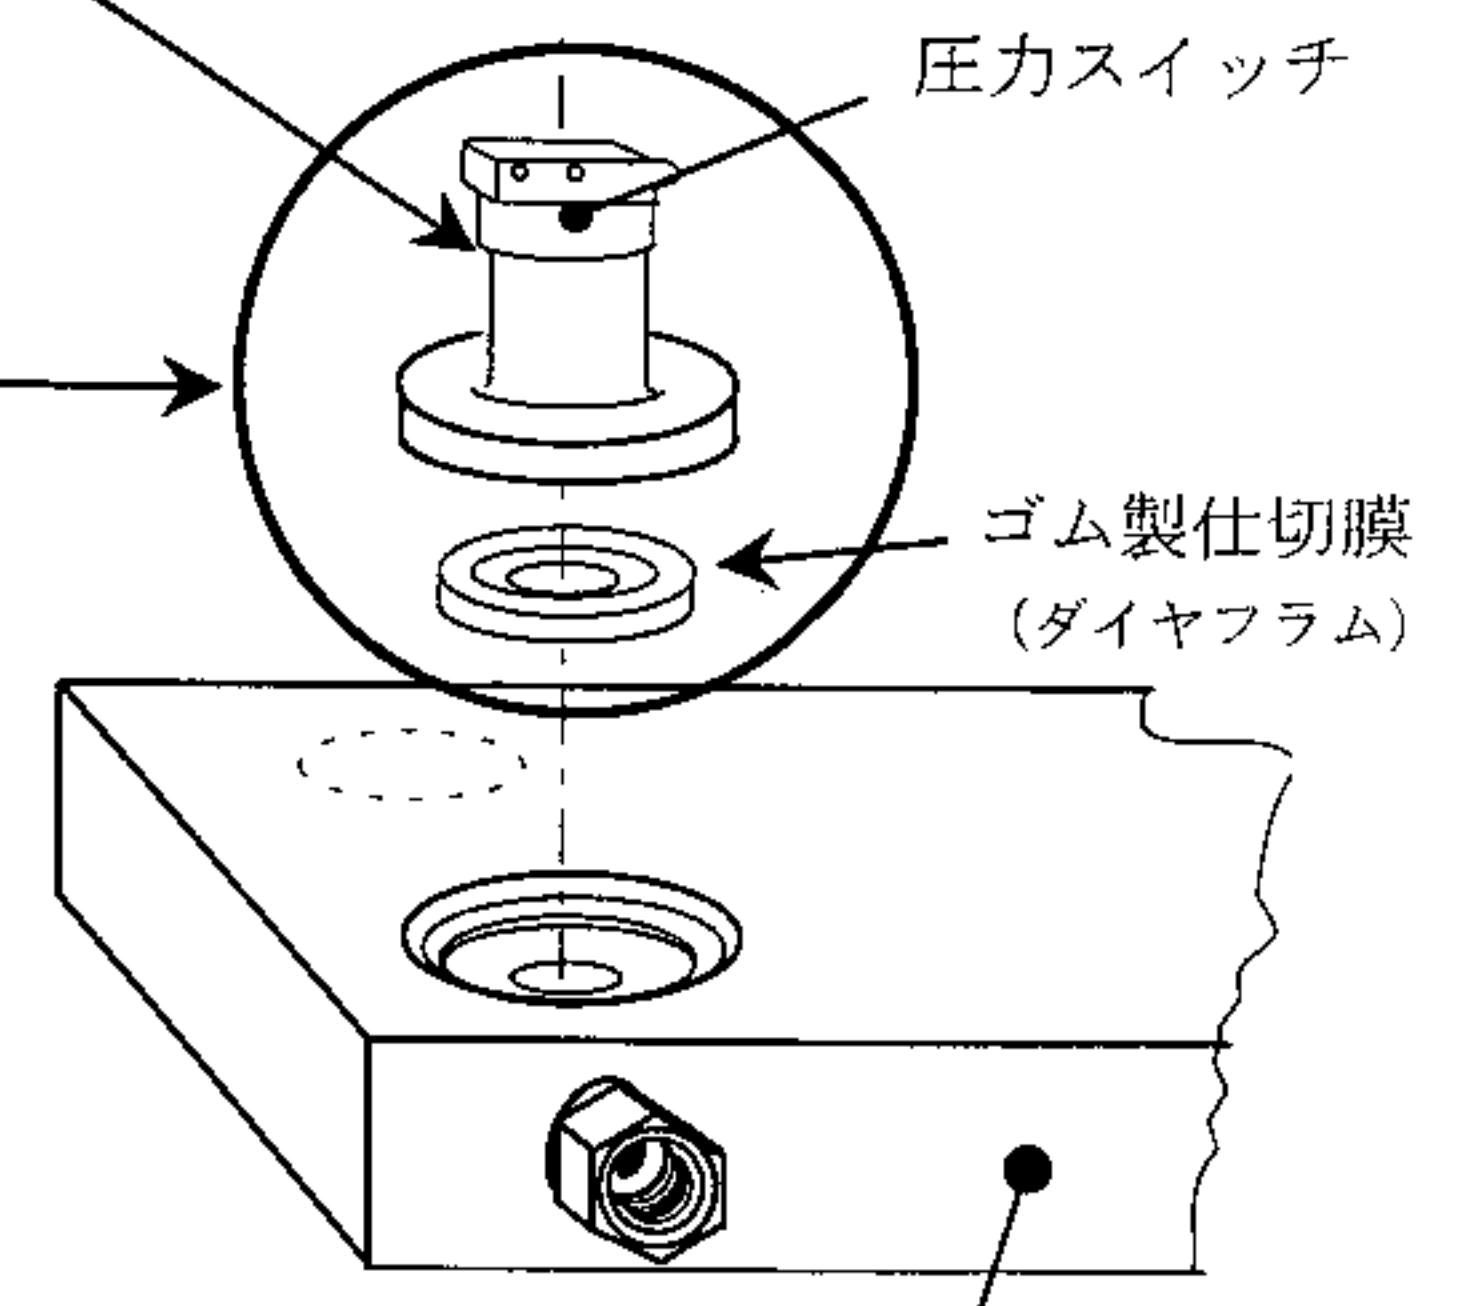
ユニットボディー

注意：  内は交換部品を示す

全車両、トラクションコントロールユニットを対策品と交換する。
