## 改善措置事項説明図

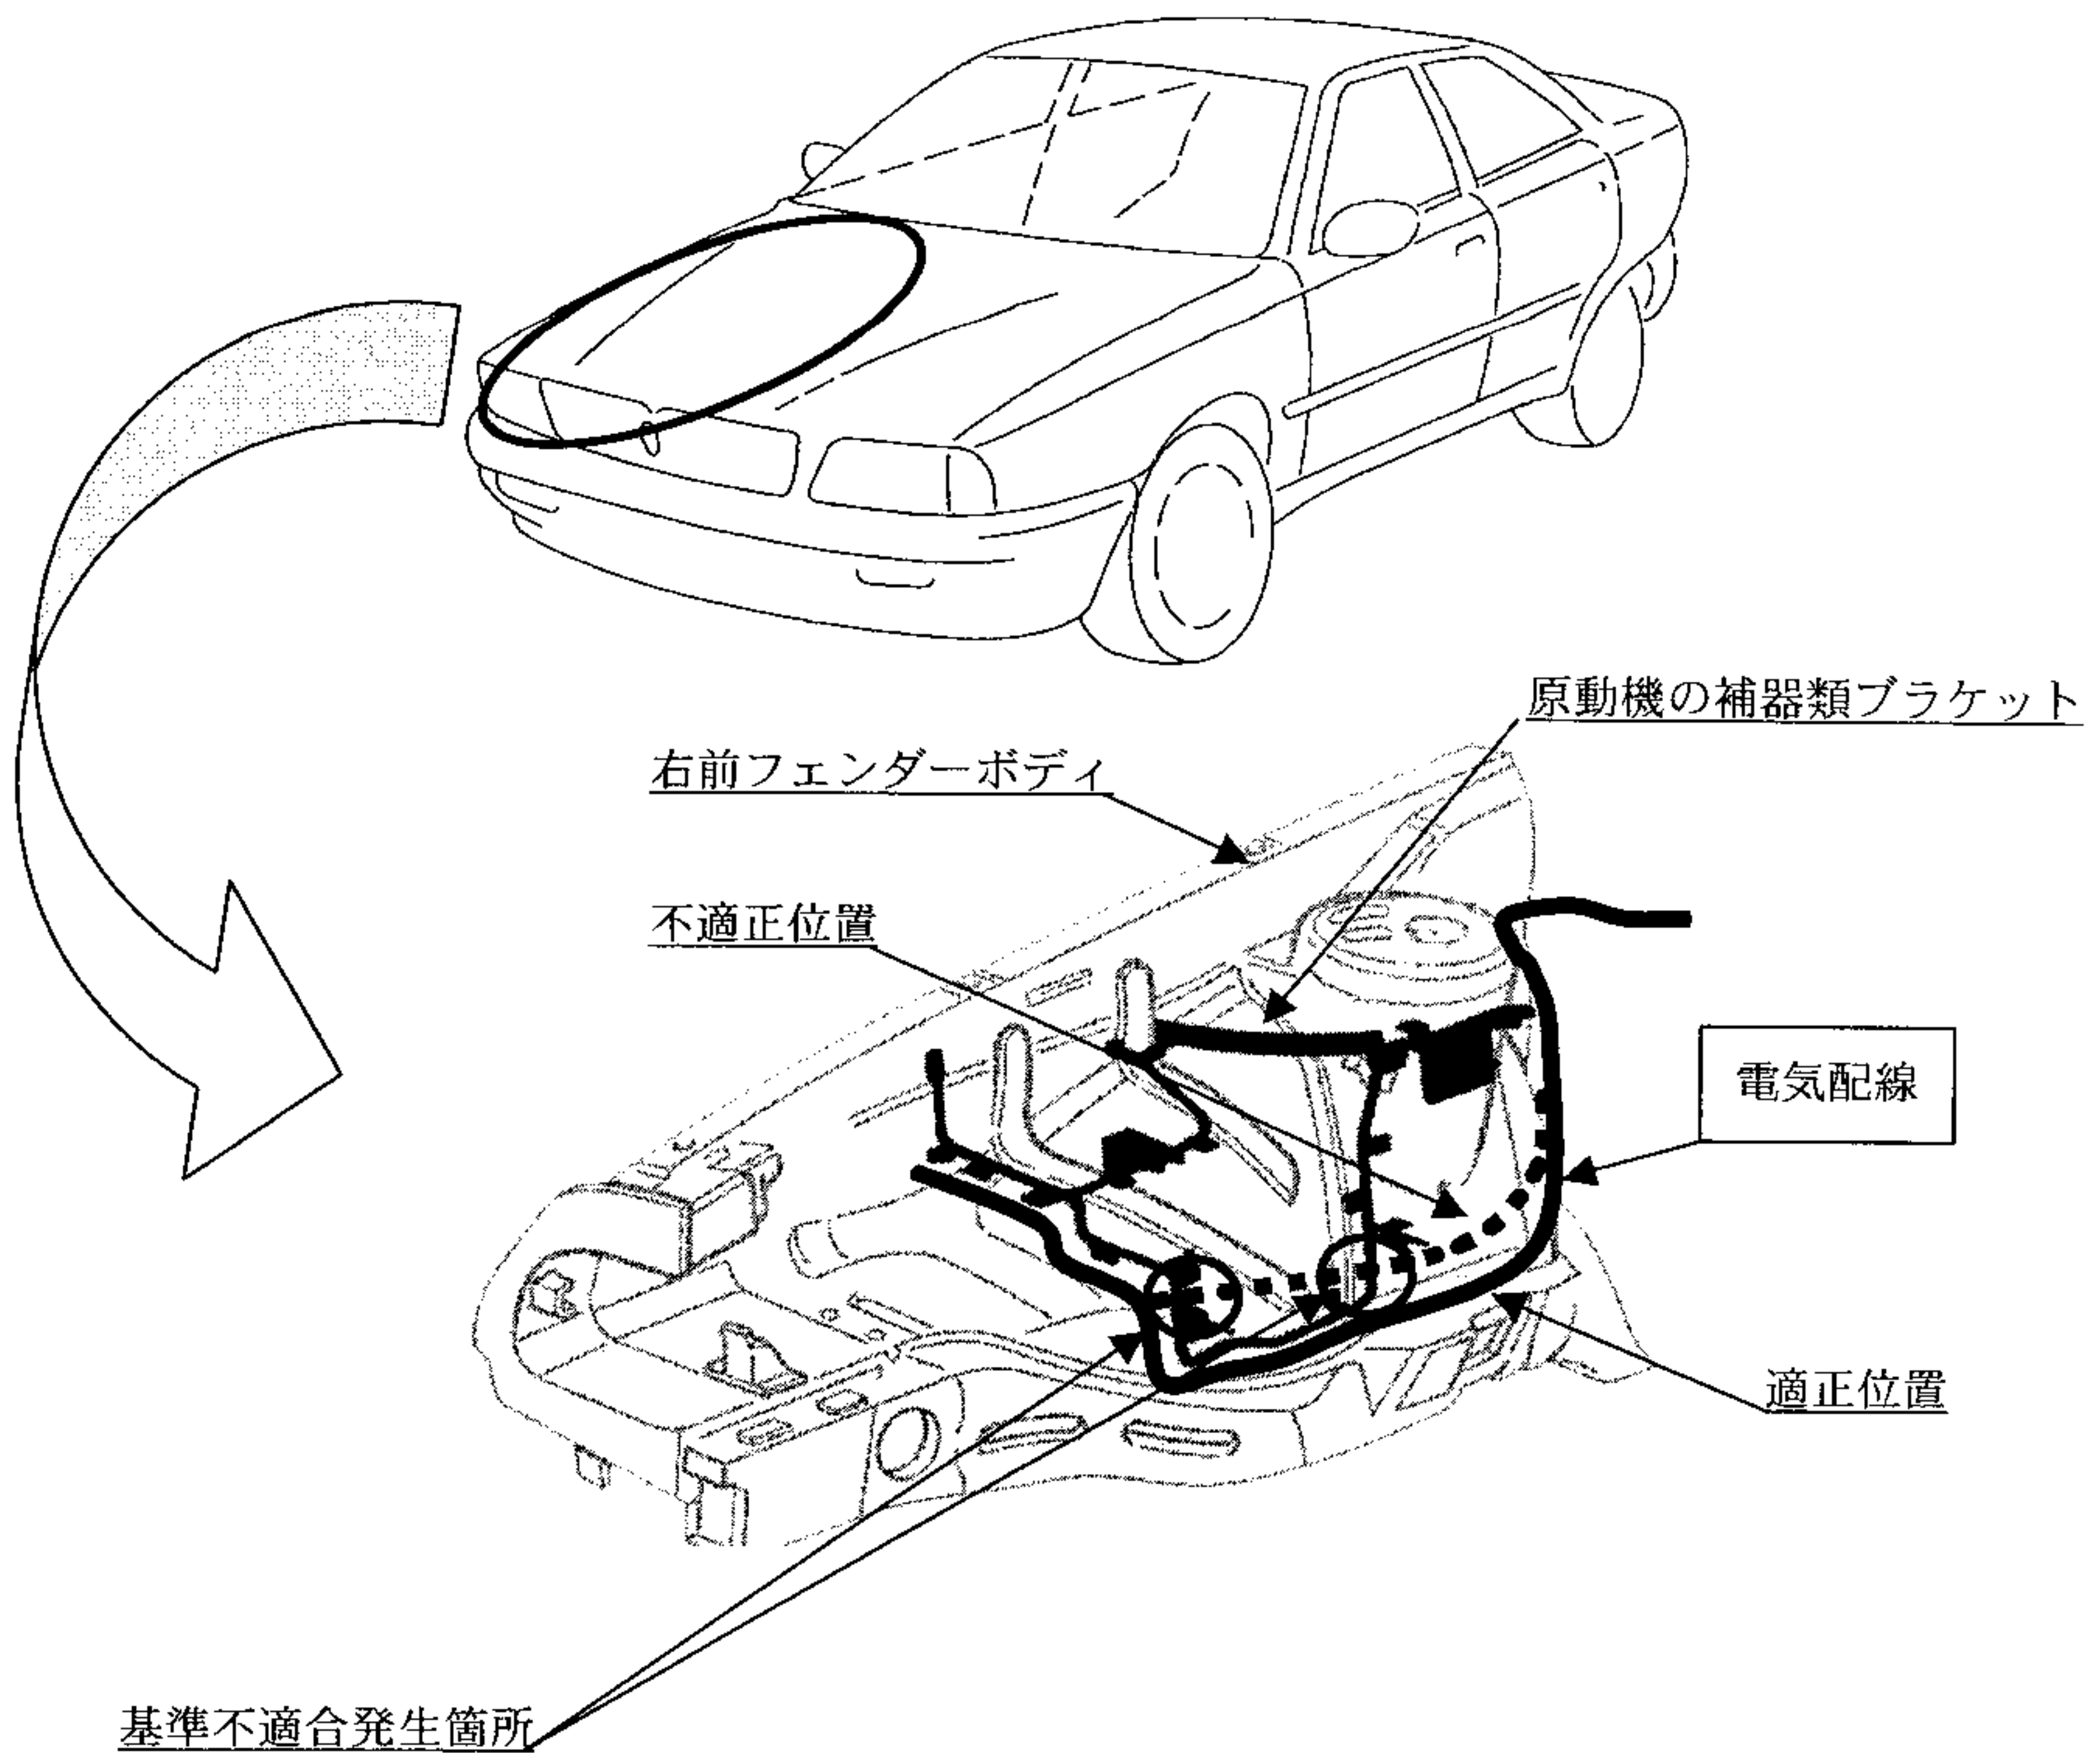
電気装置において、エンジンルーム内にある原動機制御用電気配線の取り回しが不適切なため、補器類用ブラケットが当該配線を挟みこんだものがあり、車体の振動により当該配線が損傷することにより短絡して原動機が停止し、最悪の場合、火災に至るおそれがある。

全車両、当該配線を点検し、取り回しの不適切なものはタイラップバンドを用いて正規の位置に固定するとともに、当該配線が損傷しているものは損傷状態に応じた修理を行う。
