## 改善措置事項説明図①②

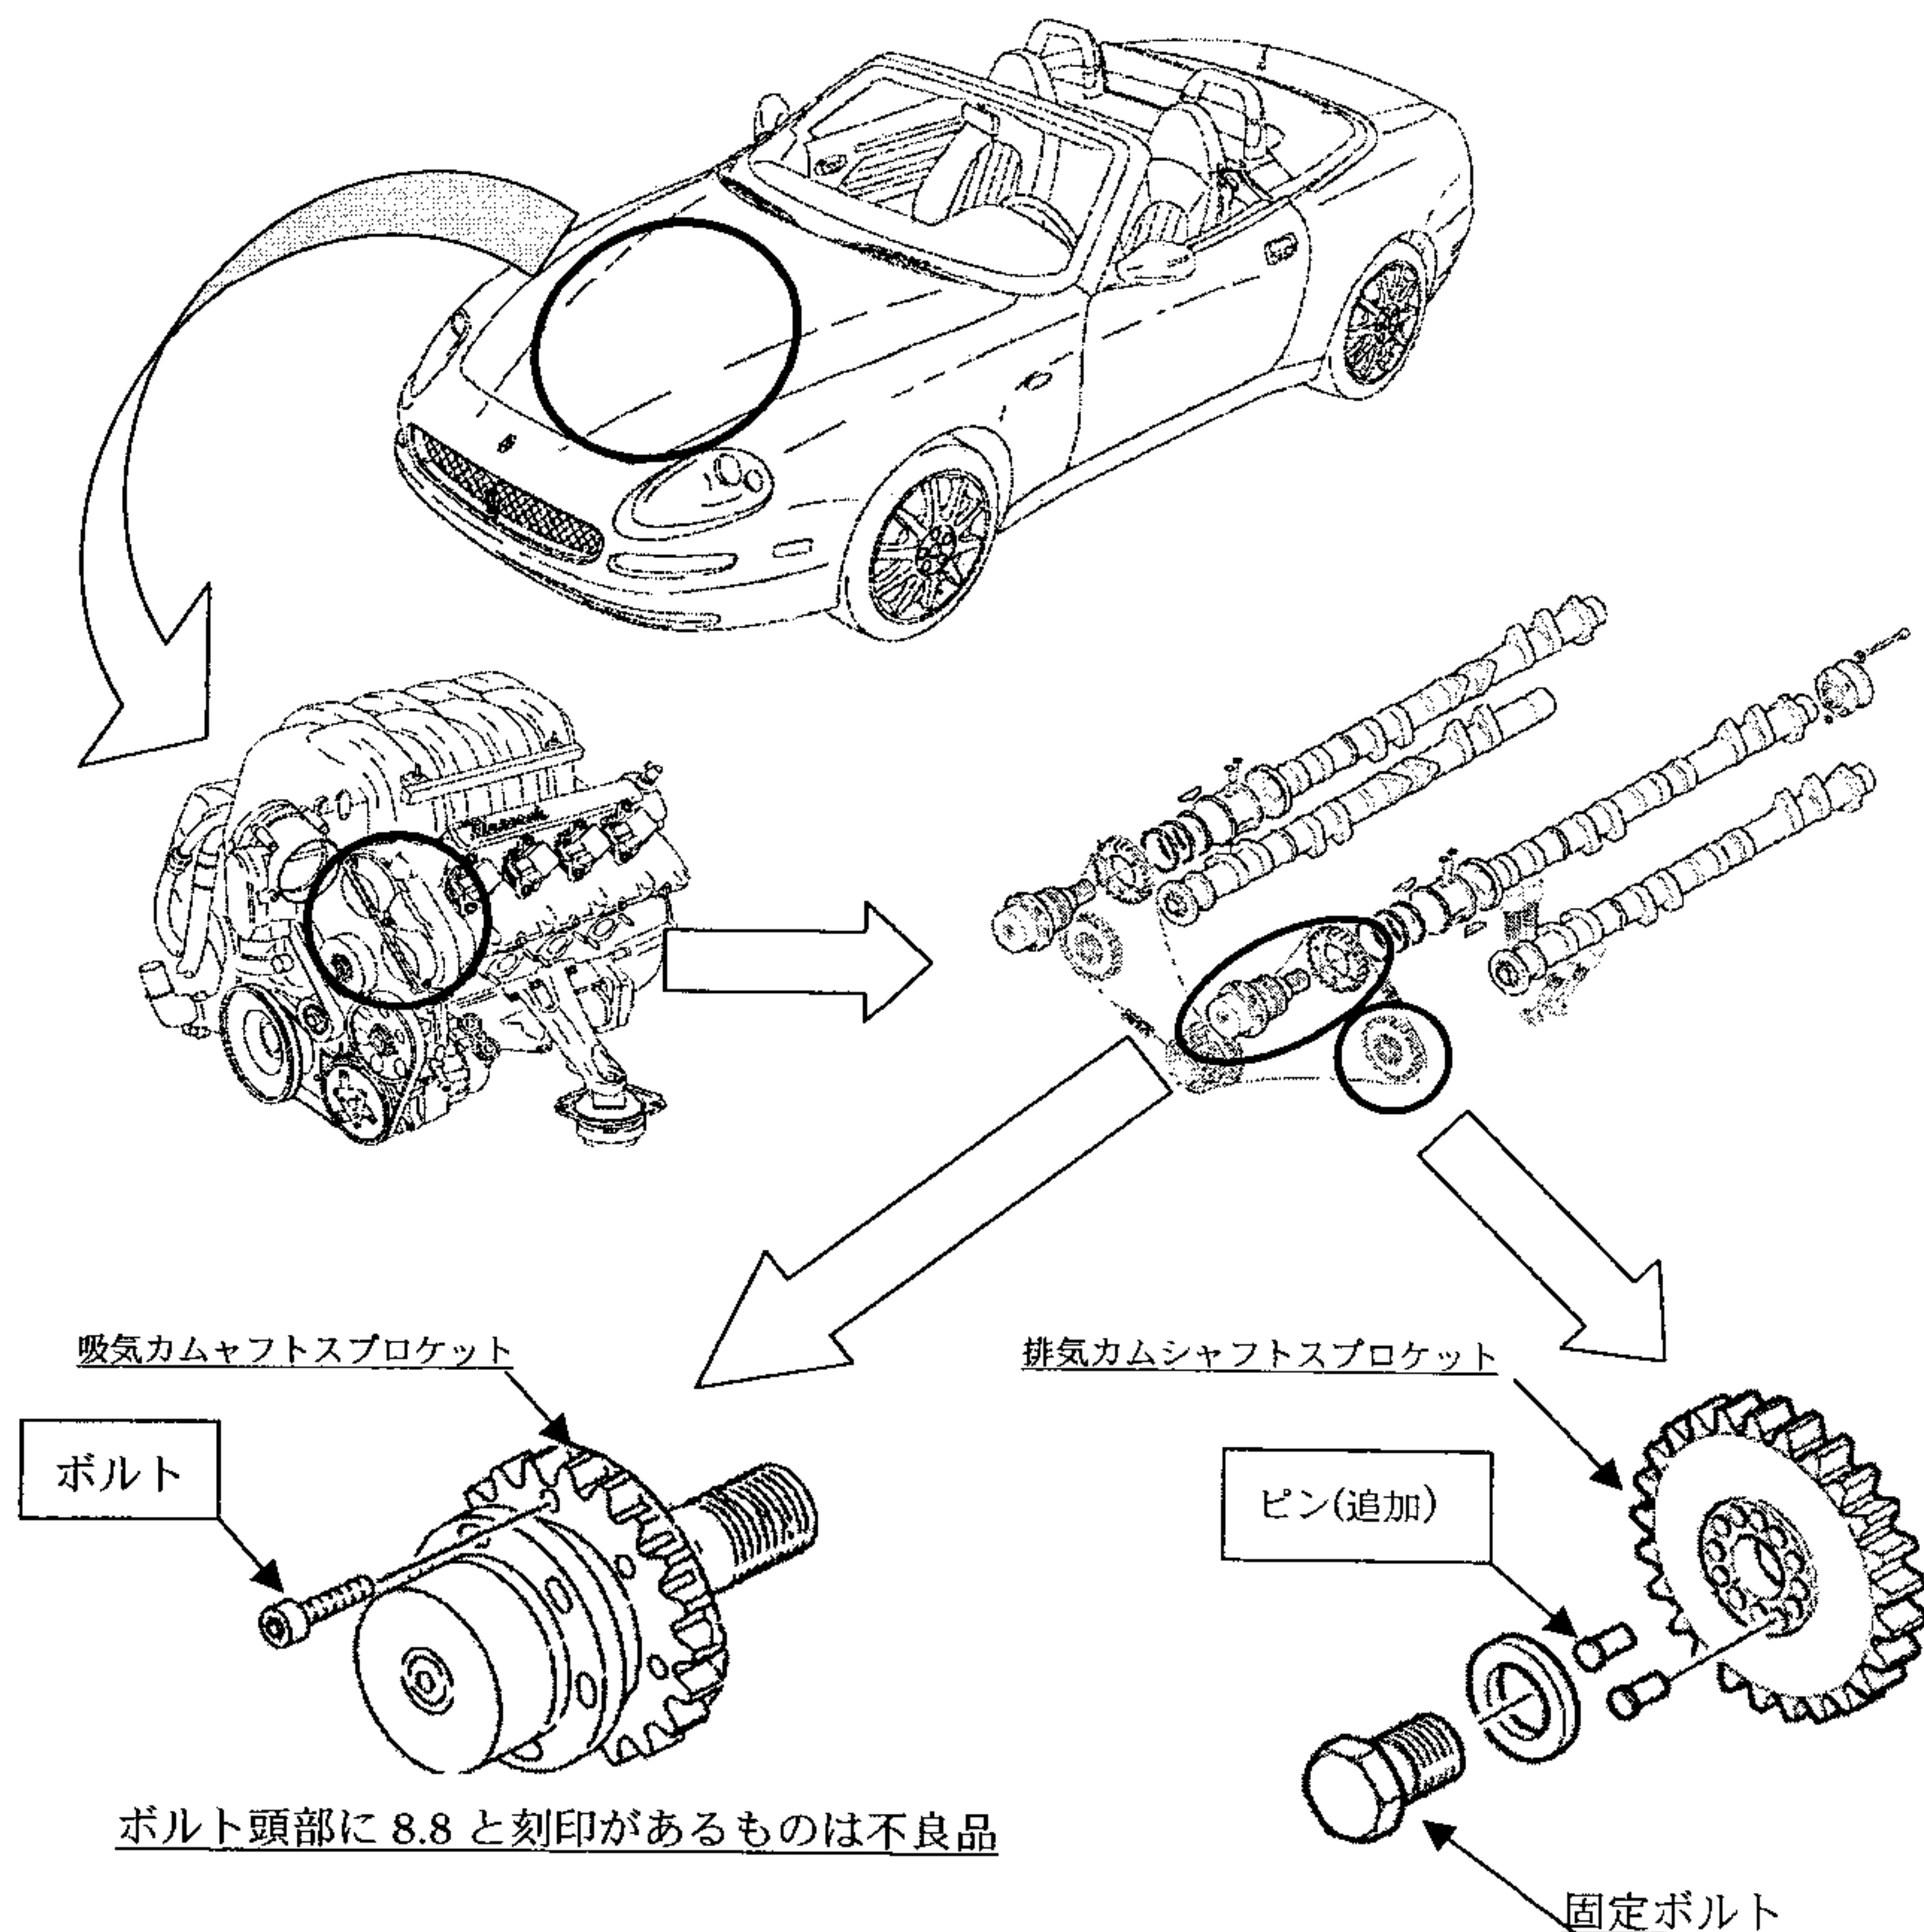
- ① 原動機において、吸気カムシャフトスプロケットを正規の材質と異なるボルトを用いて取り付けたものがあるため、強度の不足によりボルトが折損してバルブタイミングがずれ、原動機が停止し、再始動が出来なくなるおそれがある。
- ② 原動機において、排気カムシャフトスプロケットの固定ボルトの取り付け方法が不適切なため、原動機の振動で当該ボルトが緩むことがあり、バルブタイミングがずれ、原動機が停止し、再始動が出来なくなるおそれがある。

- ① 全車両、吸気カムシャフトスプロケット取り付けボルトの刻印を点検し、該当するものは正規のボルトに交換する。
- ② 全車両、排気カムシャフトスプロケットの固定ボルトに緩み防止剤を塗布し、規定トルクで締め付けを行うとともに、ガタつき防止のためピンを追加する。
