# 改善措置事項説明図③

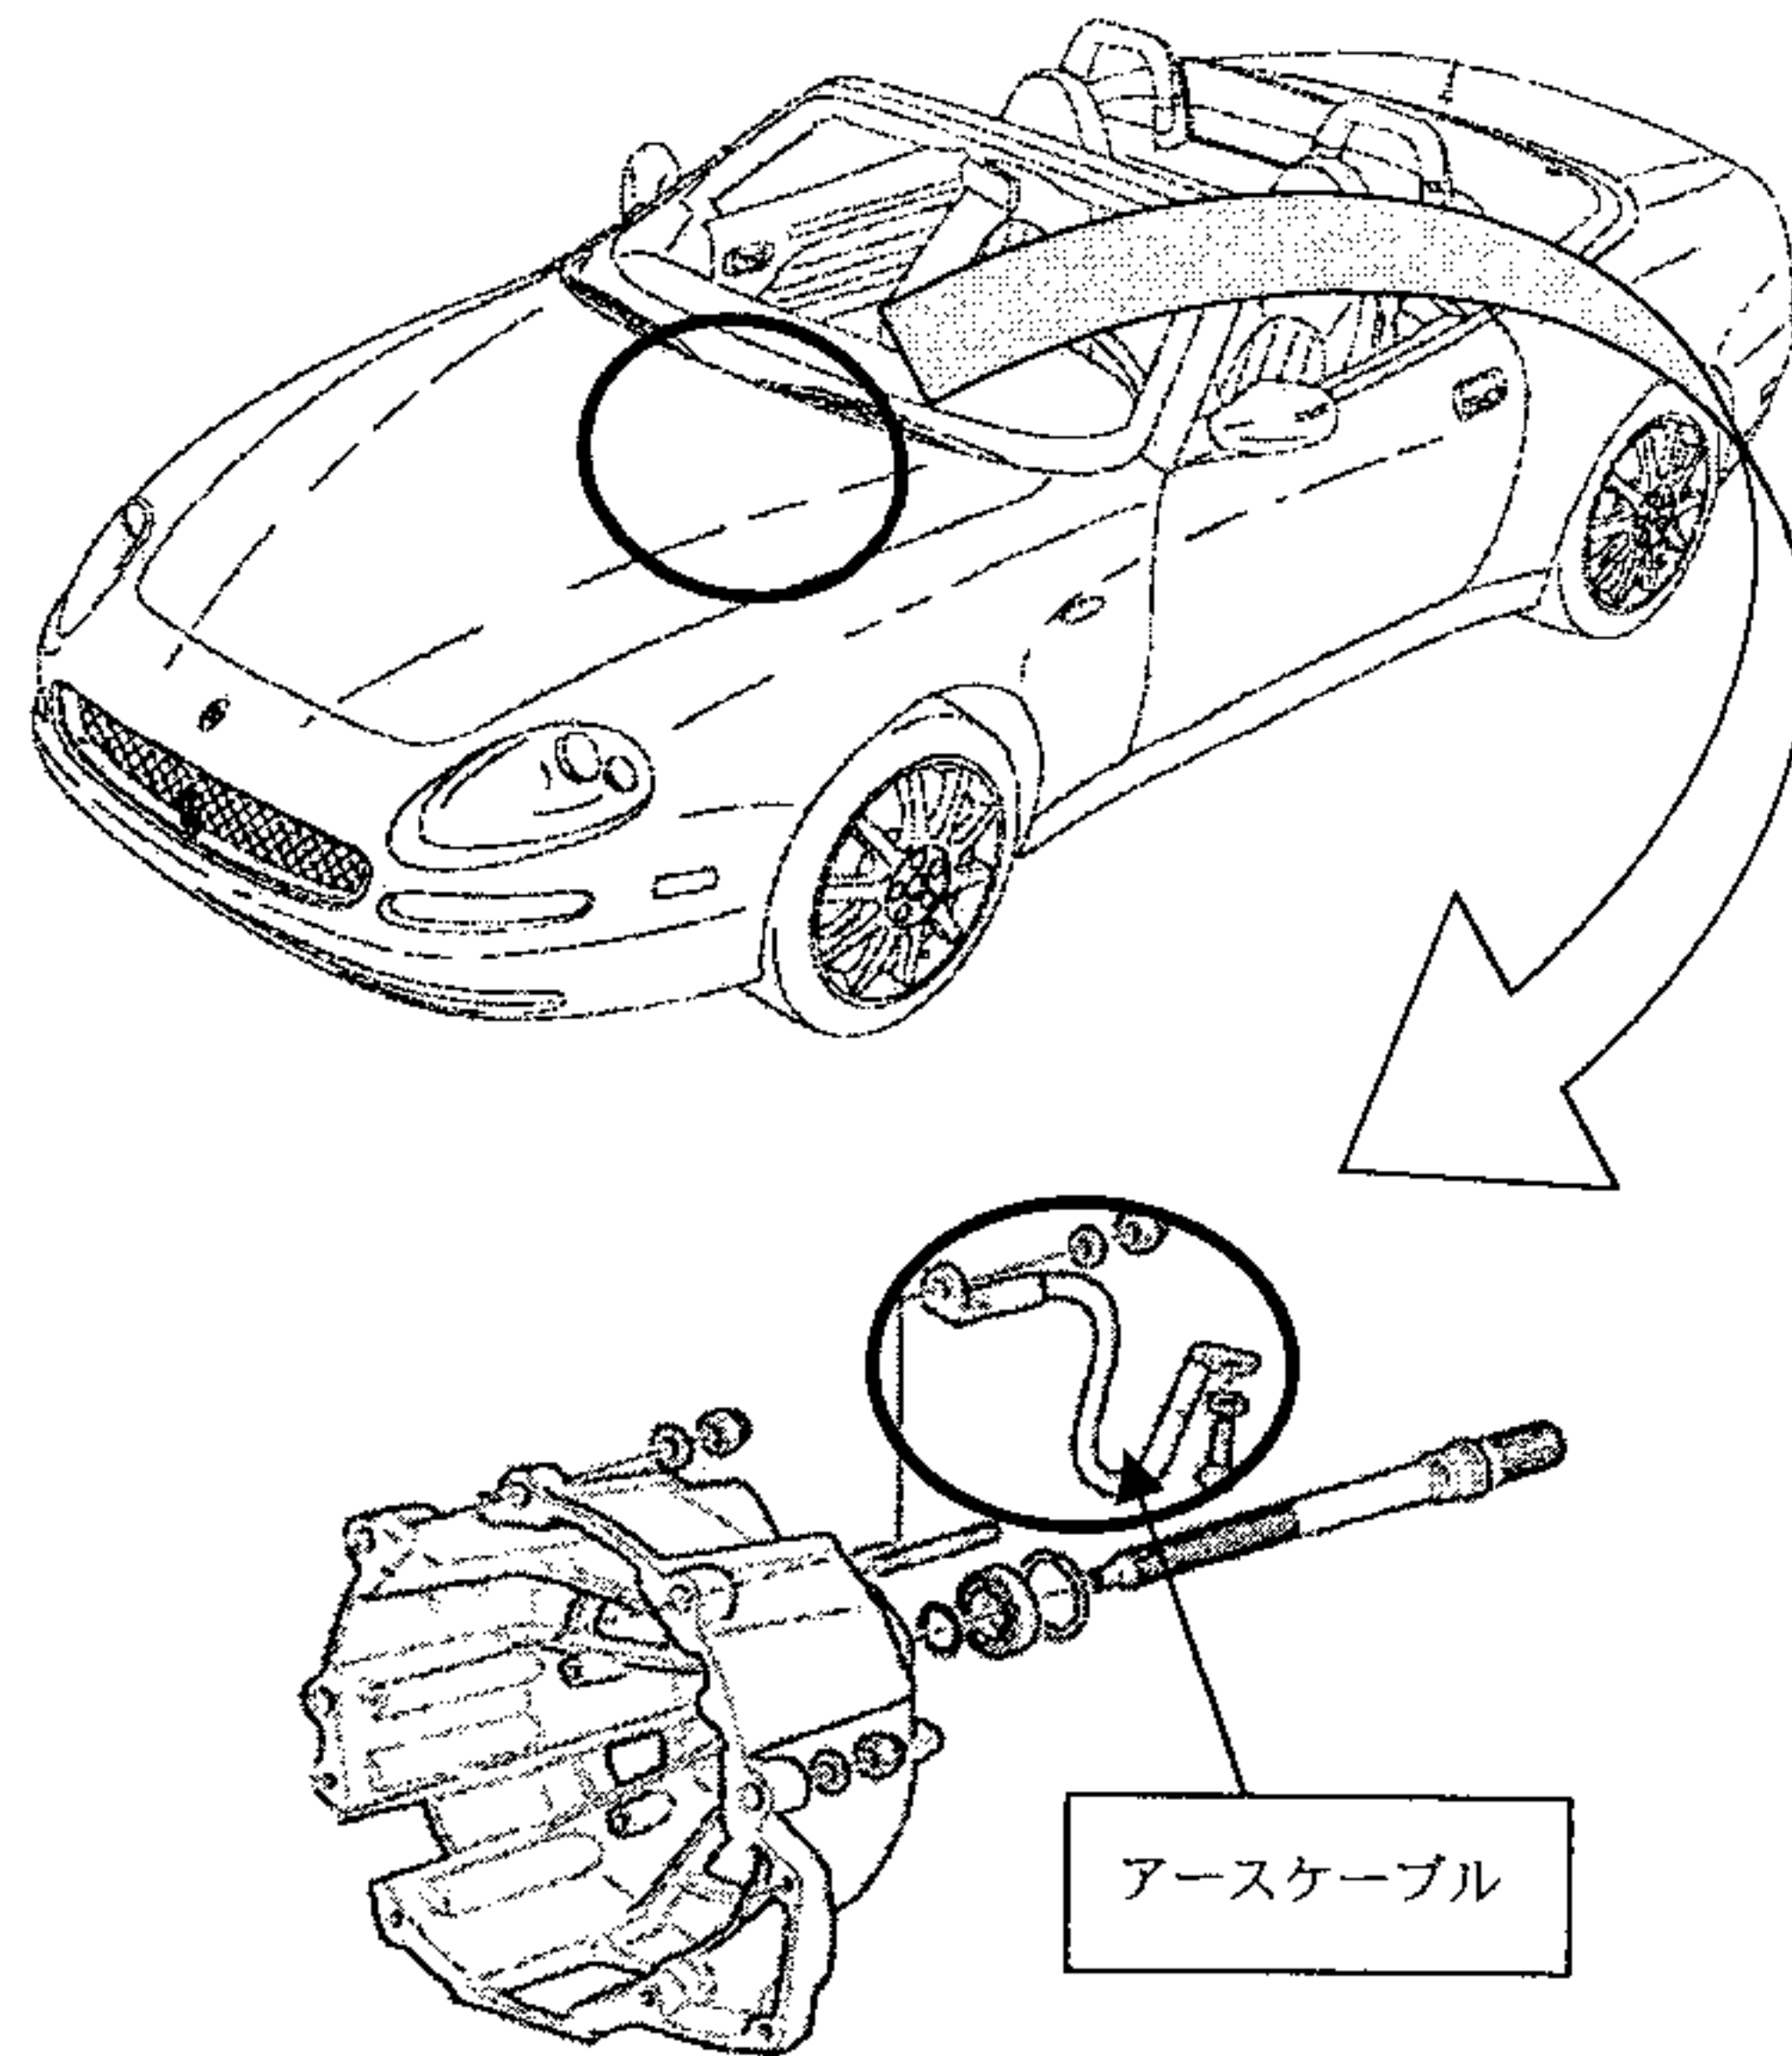
③電気装置において、トランスミッションと車体との間のアースケーブルの製造方法が不適切なため、車両の振動により当該ケーブルが端子部から抜けることがあり、点火装置が正常に作動せず、原動機が停止し、再始動できなくなるおそれがある。

③全車両、当該アースケーブルを点検し、端子のかしめ部分にプラスのかしめ跡があるものは良品と交換する。

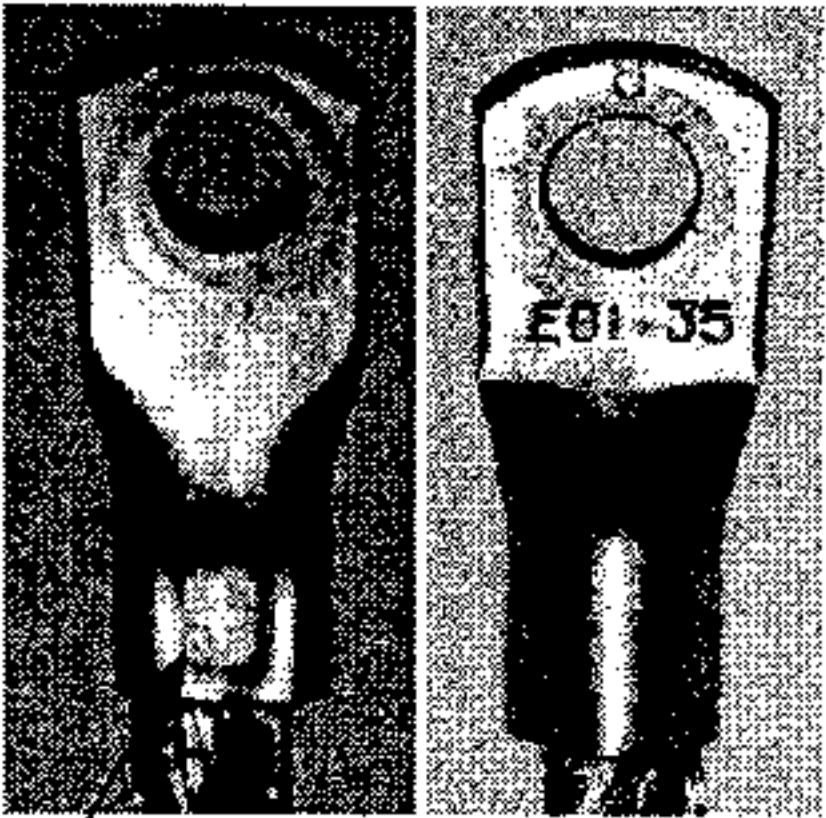
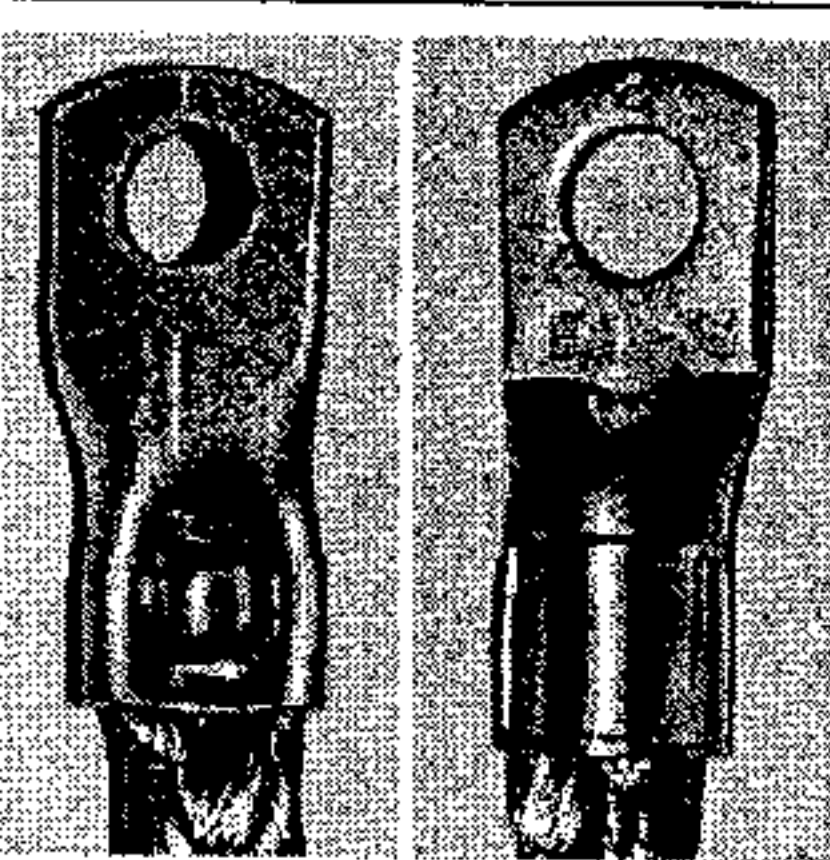
| 改善前 | 改善後 |

| 改善前 | 改善後 |
|---|---|
| <p data-bbox="468 2381 691 2425">プラスのかしめ跡</p> | |
