## 改善措置事項説明図

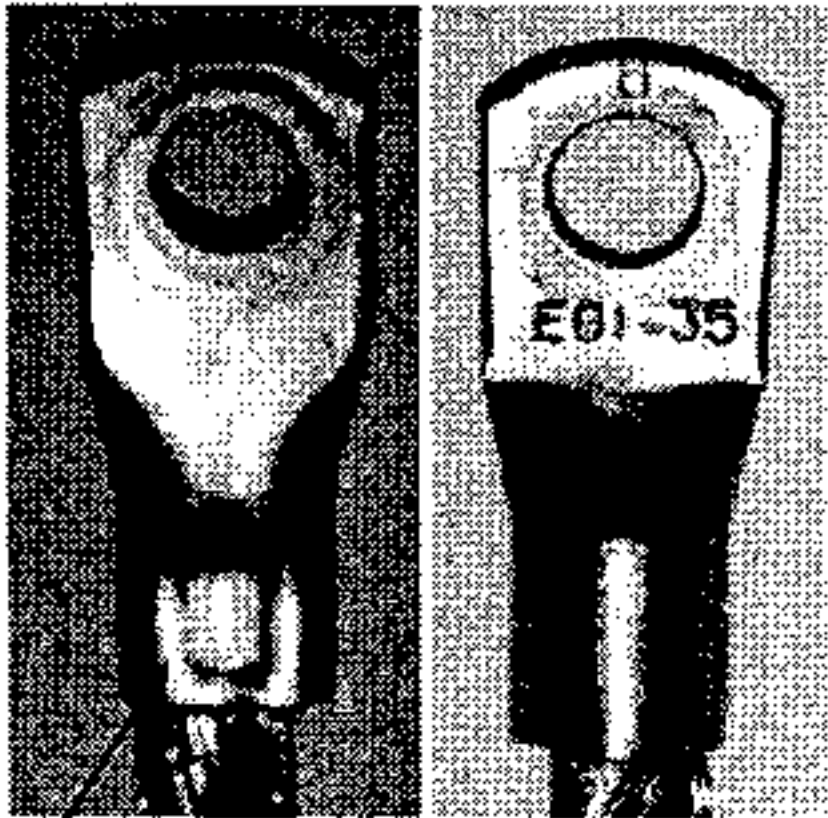
電気装置において、原動機と車体の間のアースケーブルの製造方法が不適切なため、車両の振動により当該ケーブルが端子部から抜けることがあり、点火装置が正常に作動せず、原動機が停止し、再始動できなくなるおそれがある。

| 改善前 | 改善後 |
|---|---|
| <p>プラスのかしめ跡あり</p> | |

全車両、アースケーブルの端子部分を点検し、端子のかしめ部分にプラスのかしめ跡があるものは良品と交換し、新品のボルト、ナット、ワッシャーを使用して取り付ける。
