# 改善箇所説明図

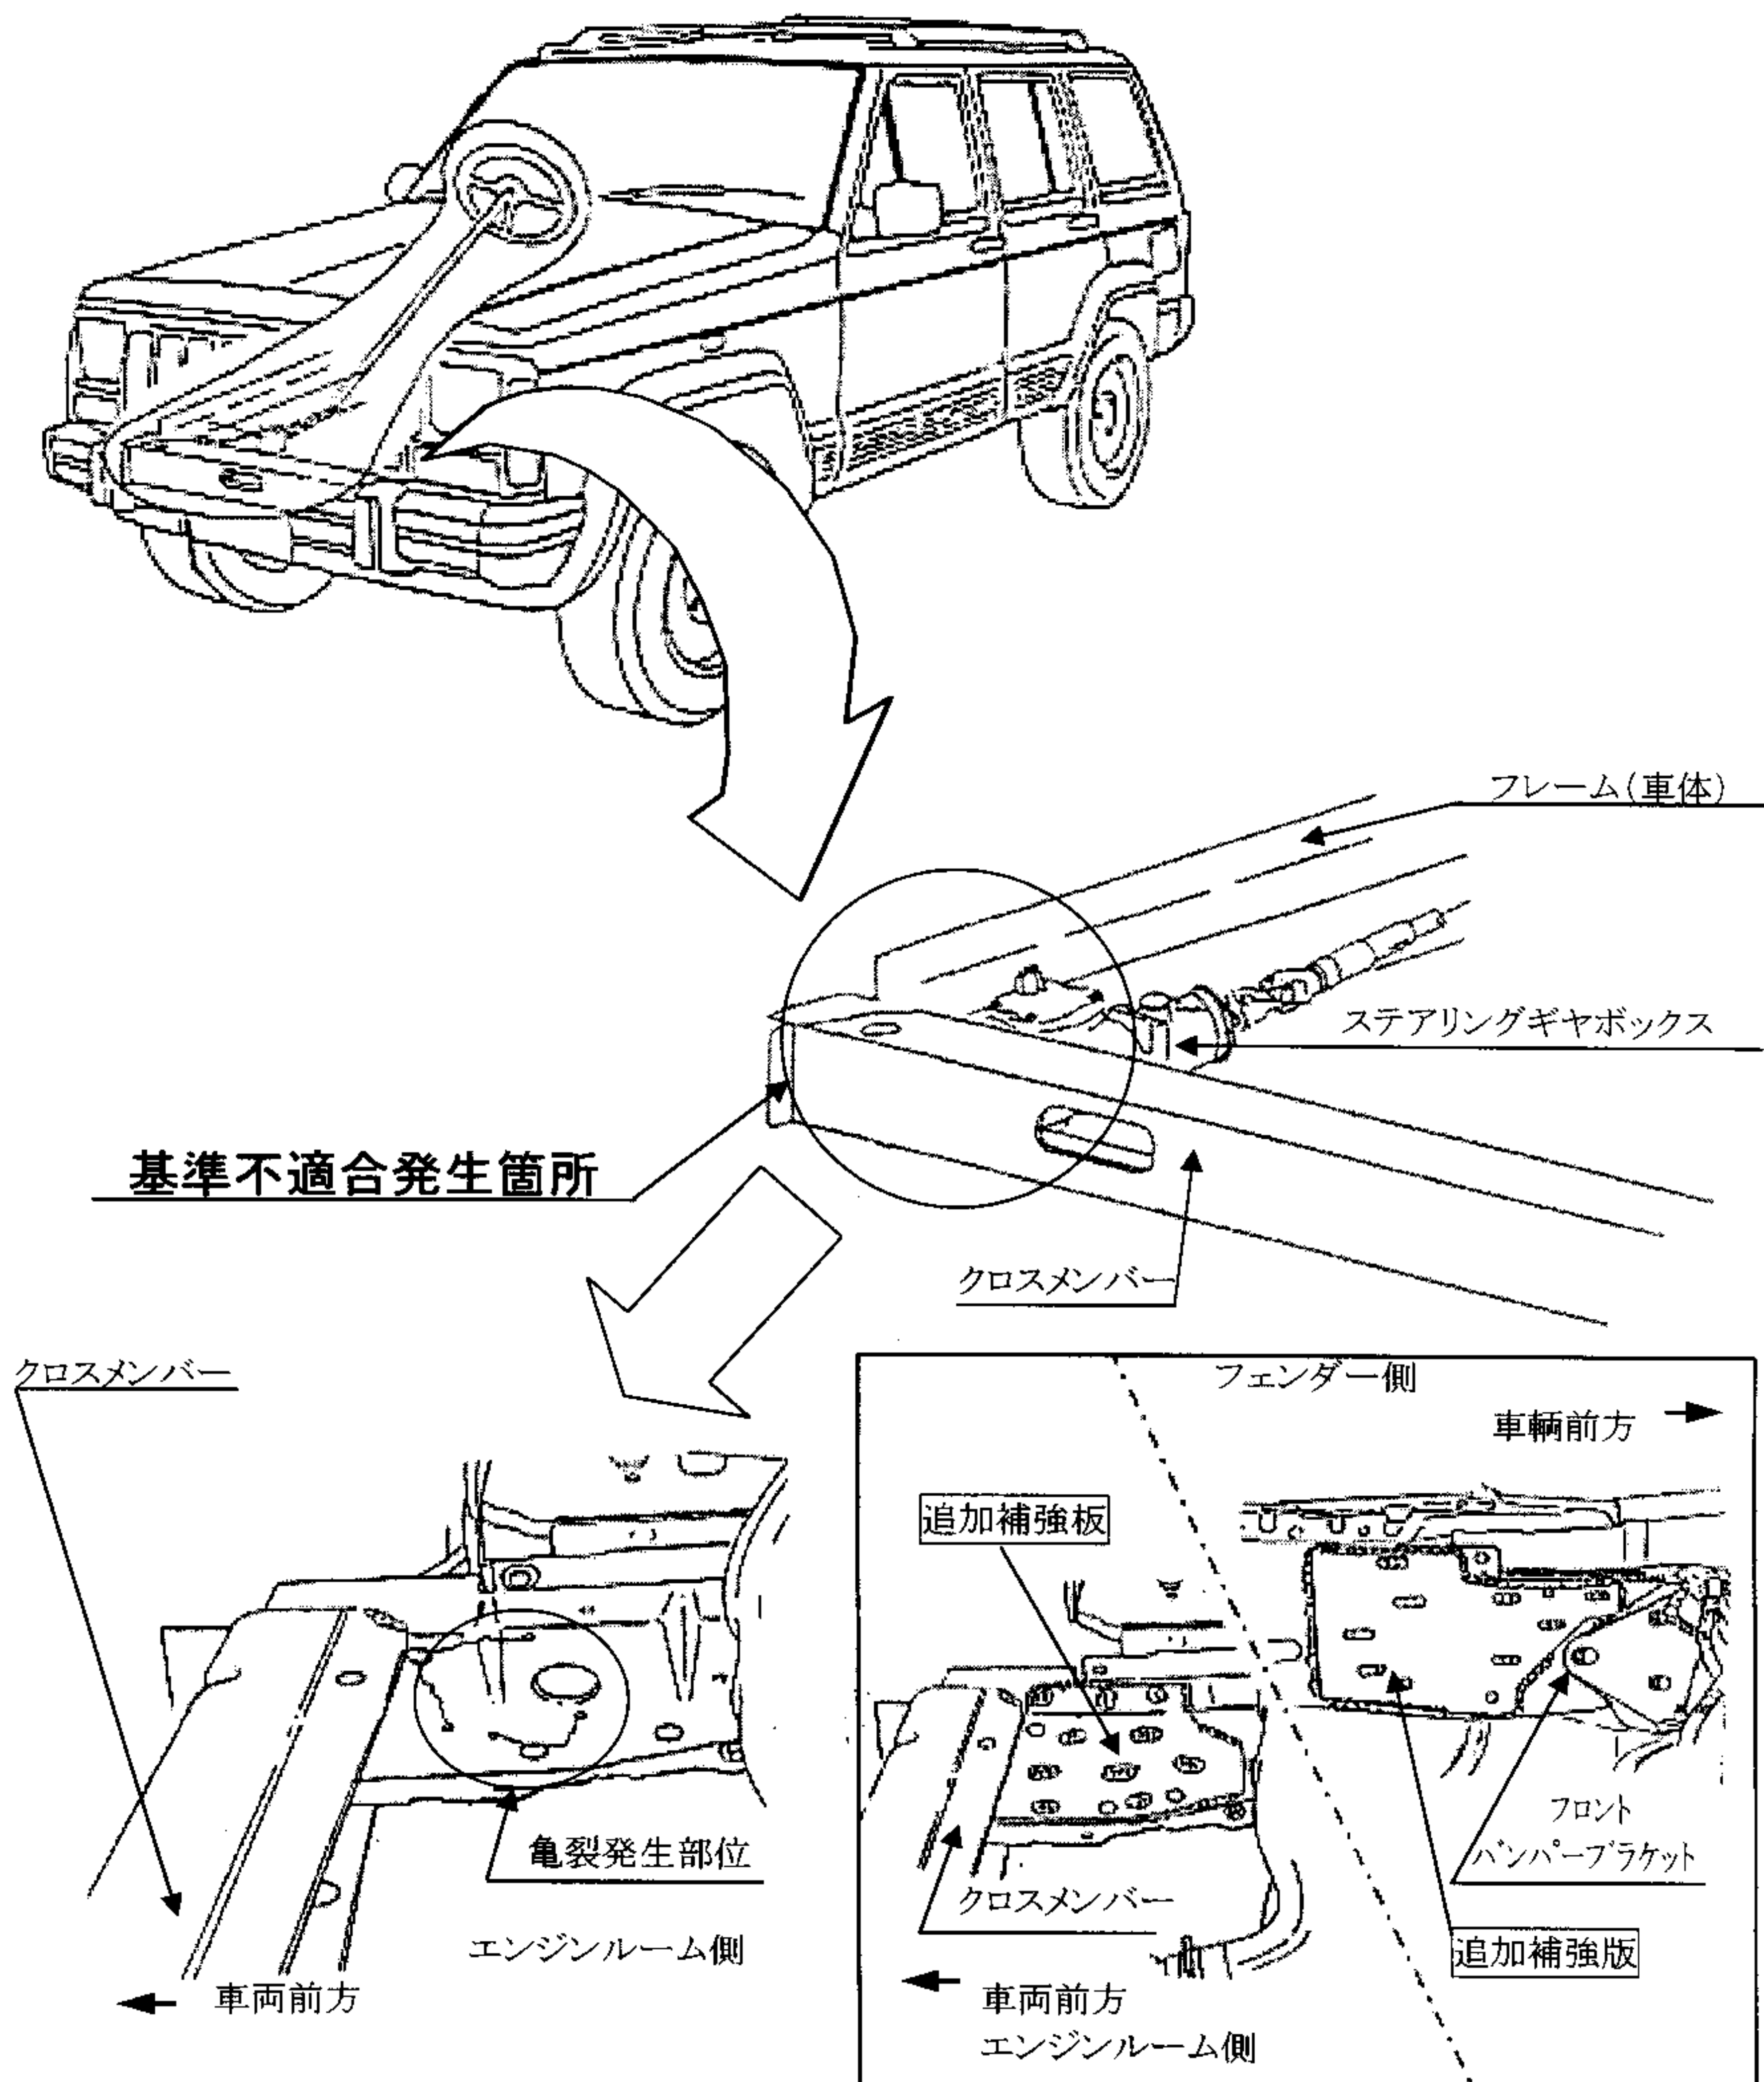
注：   は追加部品を示す。

かじ取り装置のギヤボックスの車体取付け部において、補強板の溶接が不適切なため、ハンドル操作時に縁石乗り上げ等ハンドル軸に過大な力が掛かる走行を繰り返すと、当該部位に亀裂が入り、最悪の場合、ハンドル操作機能が損なわれるおそれがある。

基準不適合発生箇所における損傷の有無にかかわらず、全車両について当該取付け部に補強板を溶接により追加する。
