## 改善箇所説明図

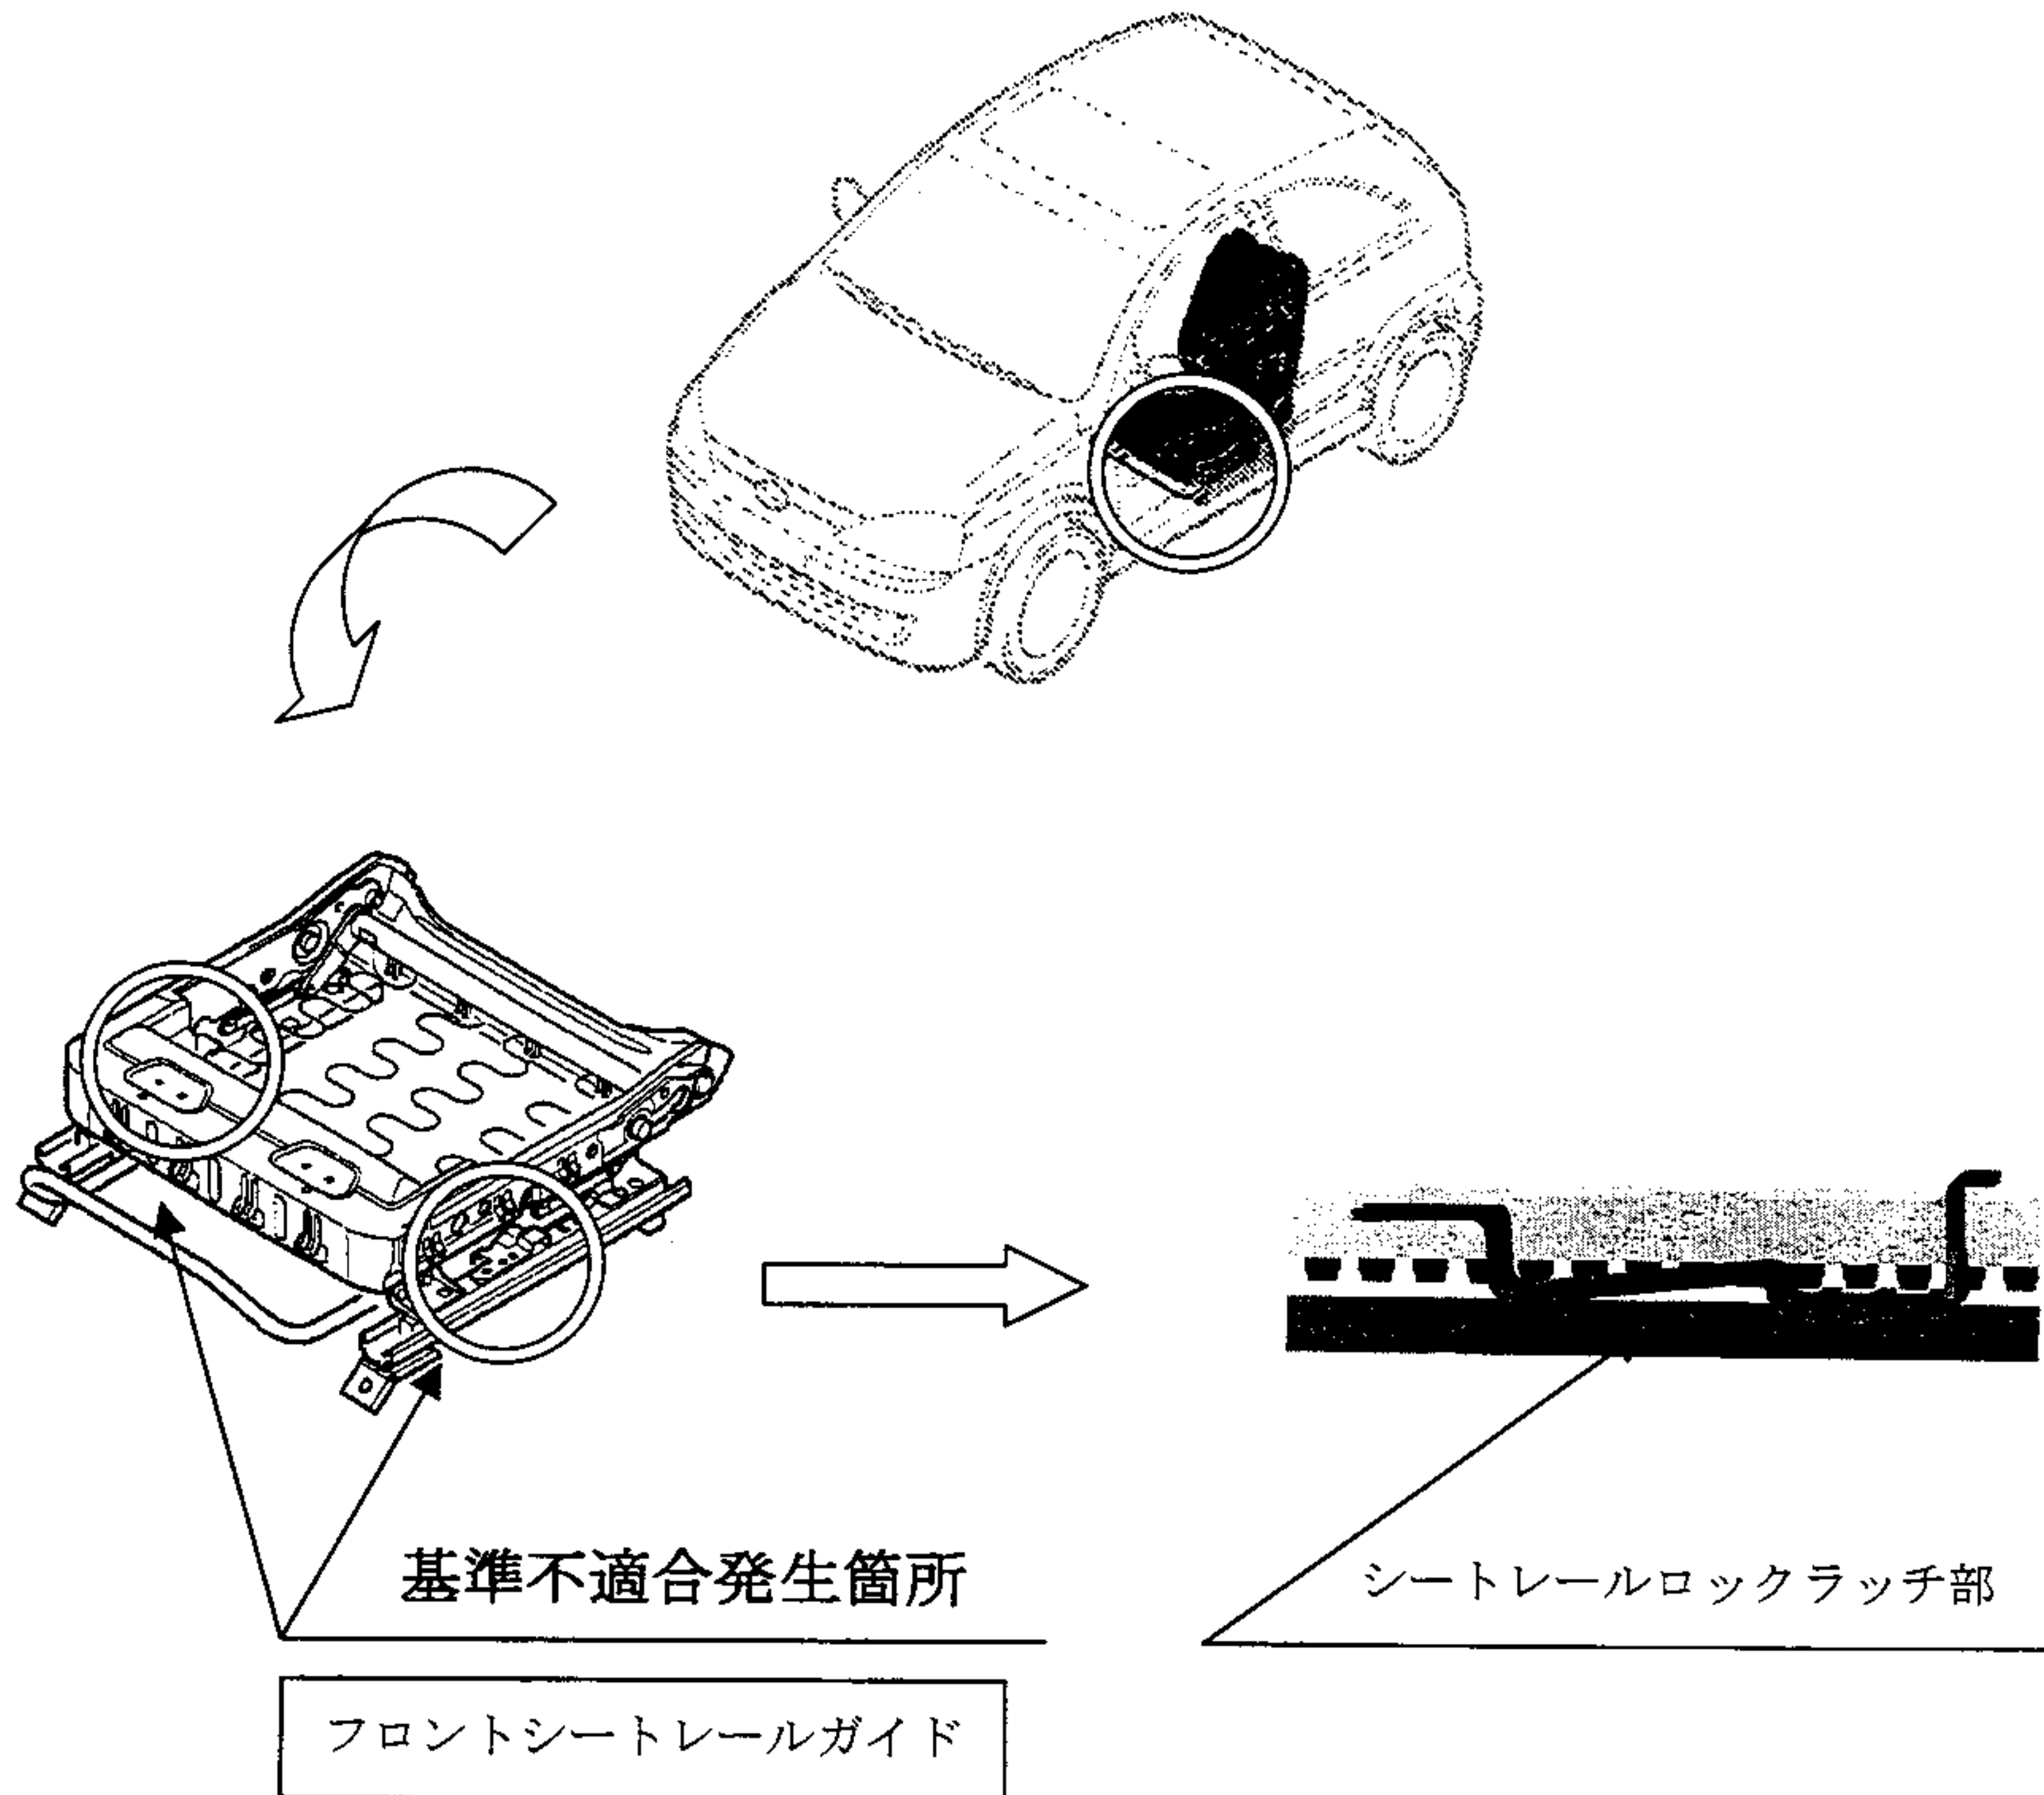
運転者席及び助手席において、前後位置調整用シートレールロックラッチ部の熱処理に不適切なものがあるため、当該ラッチ機構が変形し座席が確実に固定されなくなって座席が不意に前後に移動することがあり、運転操作に支障を来すおそれがある。

全車両、当該ロックラッチ機構を点検し、熱処理が不適切なものはフロントシートレールガイドを良品と交換する。

シートレール固定用左右内側  
ボルト頭部に白ペイント塗布。
