## 改善措置事項説明図

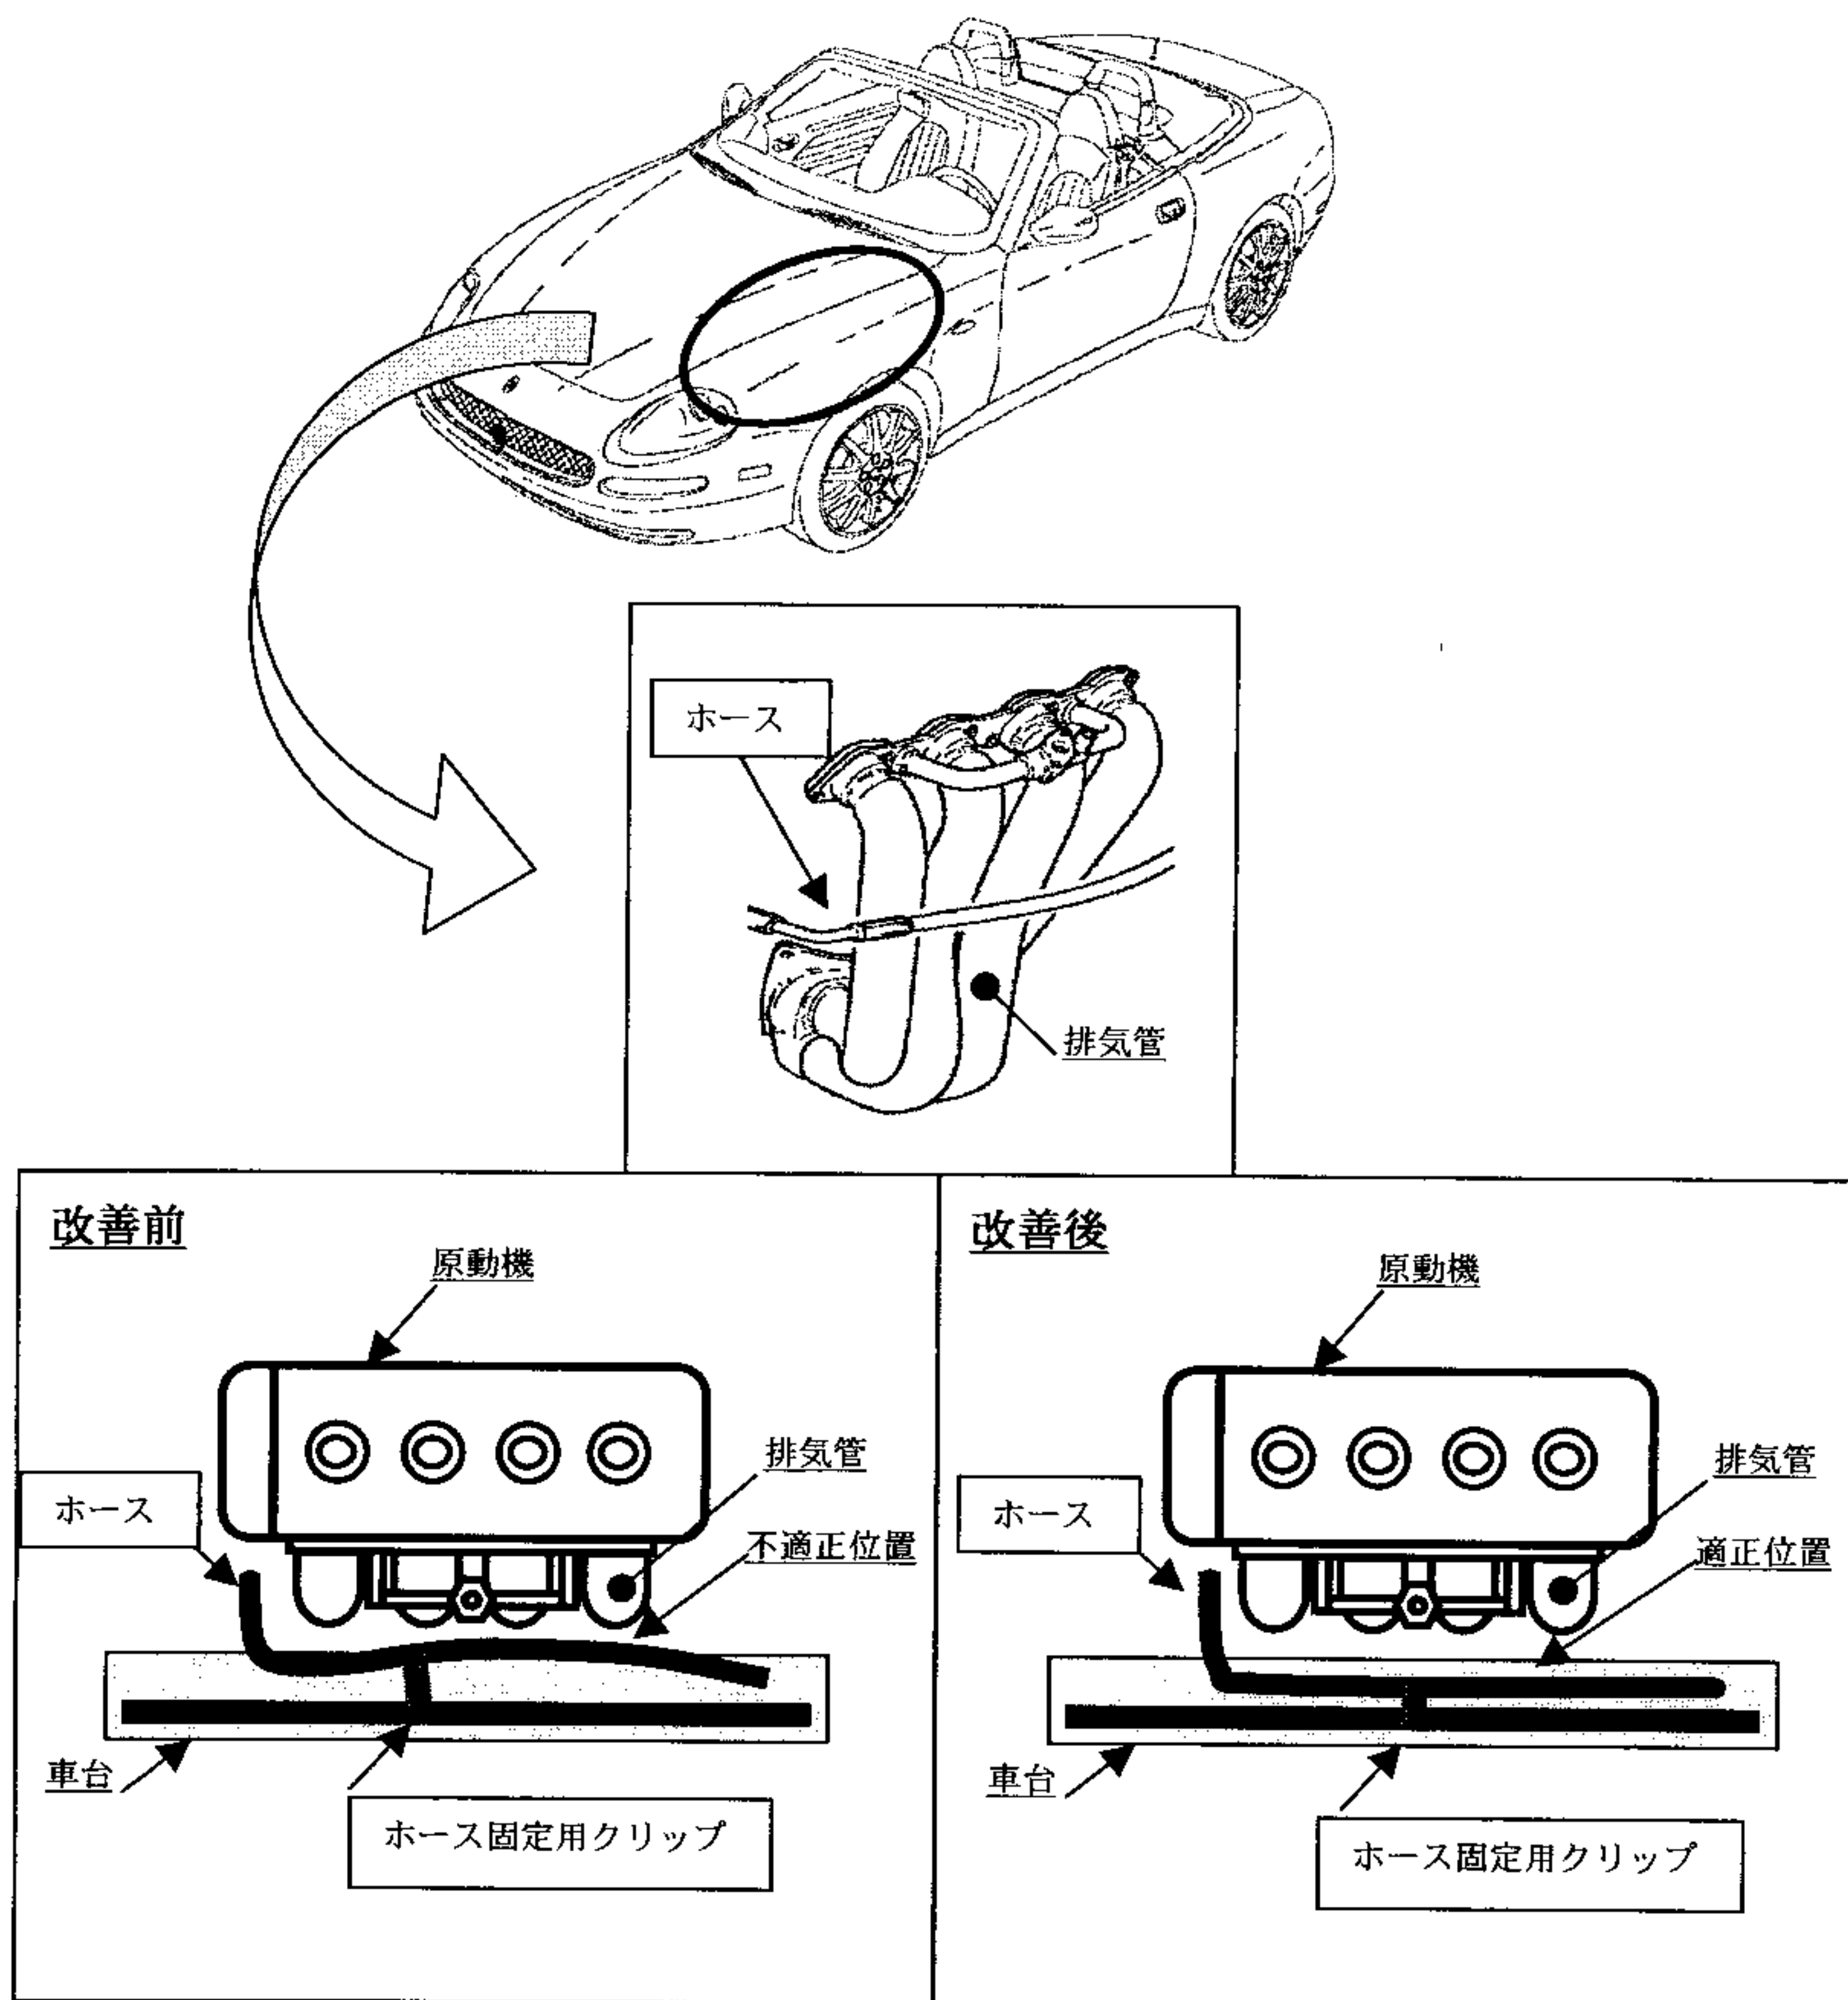
かじ取り装置において、パワーステアリング用油圧ホースの取り回しが不適切なため、当該ホースと排気管との隙間が少ないものがあり、排気管の熱により当該ホースが劣化して損傷し、作動油が漏れることがあり、ハンドルの操作力が増大し、最悪の場合、作動油が排気管に付着して火災に至るおそれがある。

全車両、ホース固定用のクリップを対策品と交換するとともに、ホースに曲がりや損傷があるものは新品と交換する。
