## 改善箇所説明図

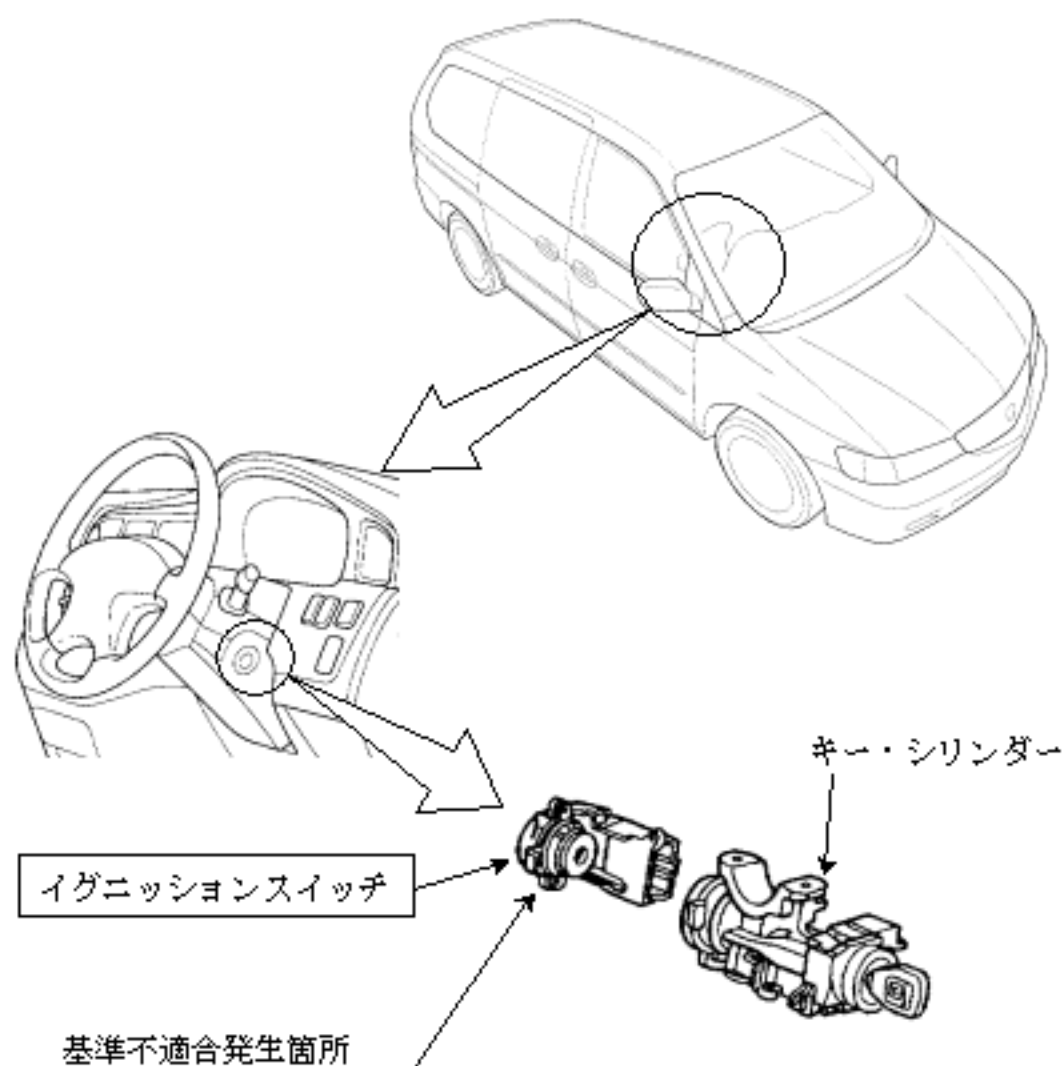
原動機の始動装置において、イグニッションスイッチの接点部に流れる電流値が大きいため、主電源を入れる瞬間に大きなアーク放電が生じ、始動操作の繰り返しにより接点が過度に摩耗して接触圧力が低下するため、走行時の振動等で接点が動き、炭化物に乗り上げ導通不良となることがあり、最悪の場合、突然原動機が停止するおそれがある。

なお、始動操作で、接点が摺動し炭化物を除去するため、再始動は可能である。

全車両、イグニッションスイッチを対策品と交換する。

（対策品の供給に時間を要することから、当面の暫定措置として、全ての使用者に不具合内容を通知し、順次、当該イグニッションスイッチを対策品と交換する。）

識別：運転席側フロントドアチェッカの上側取付ボルトに黄色ペイントを塗布する。
