# 改善箇所説明図

## 基準不適合発生個所

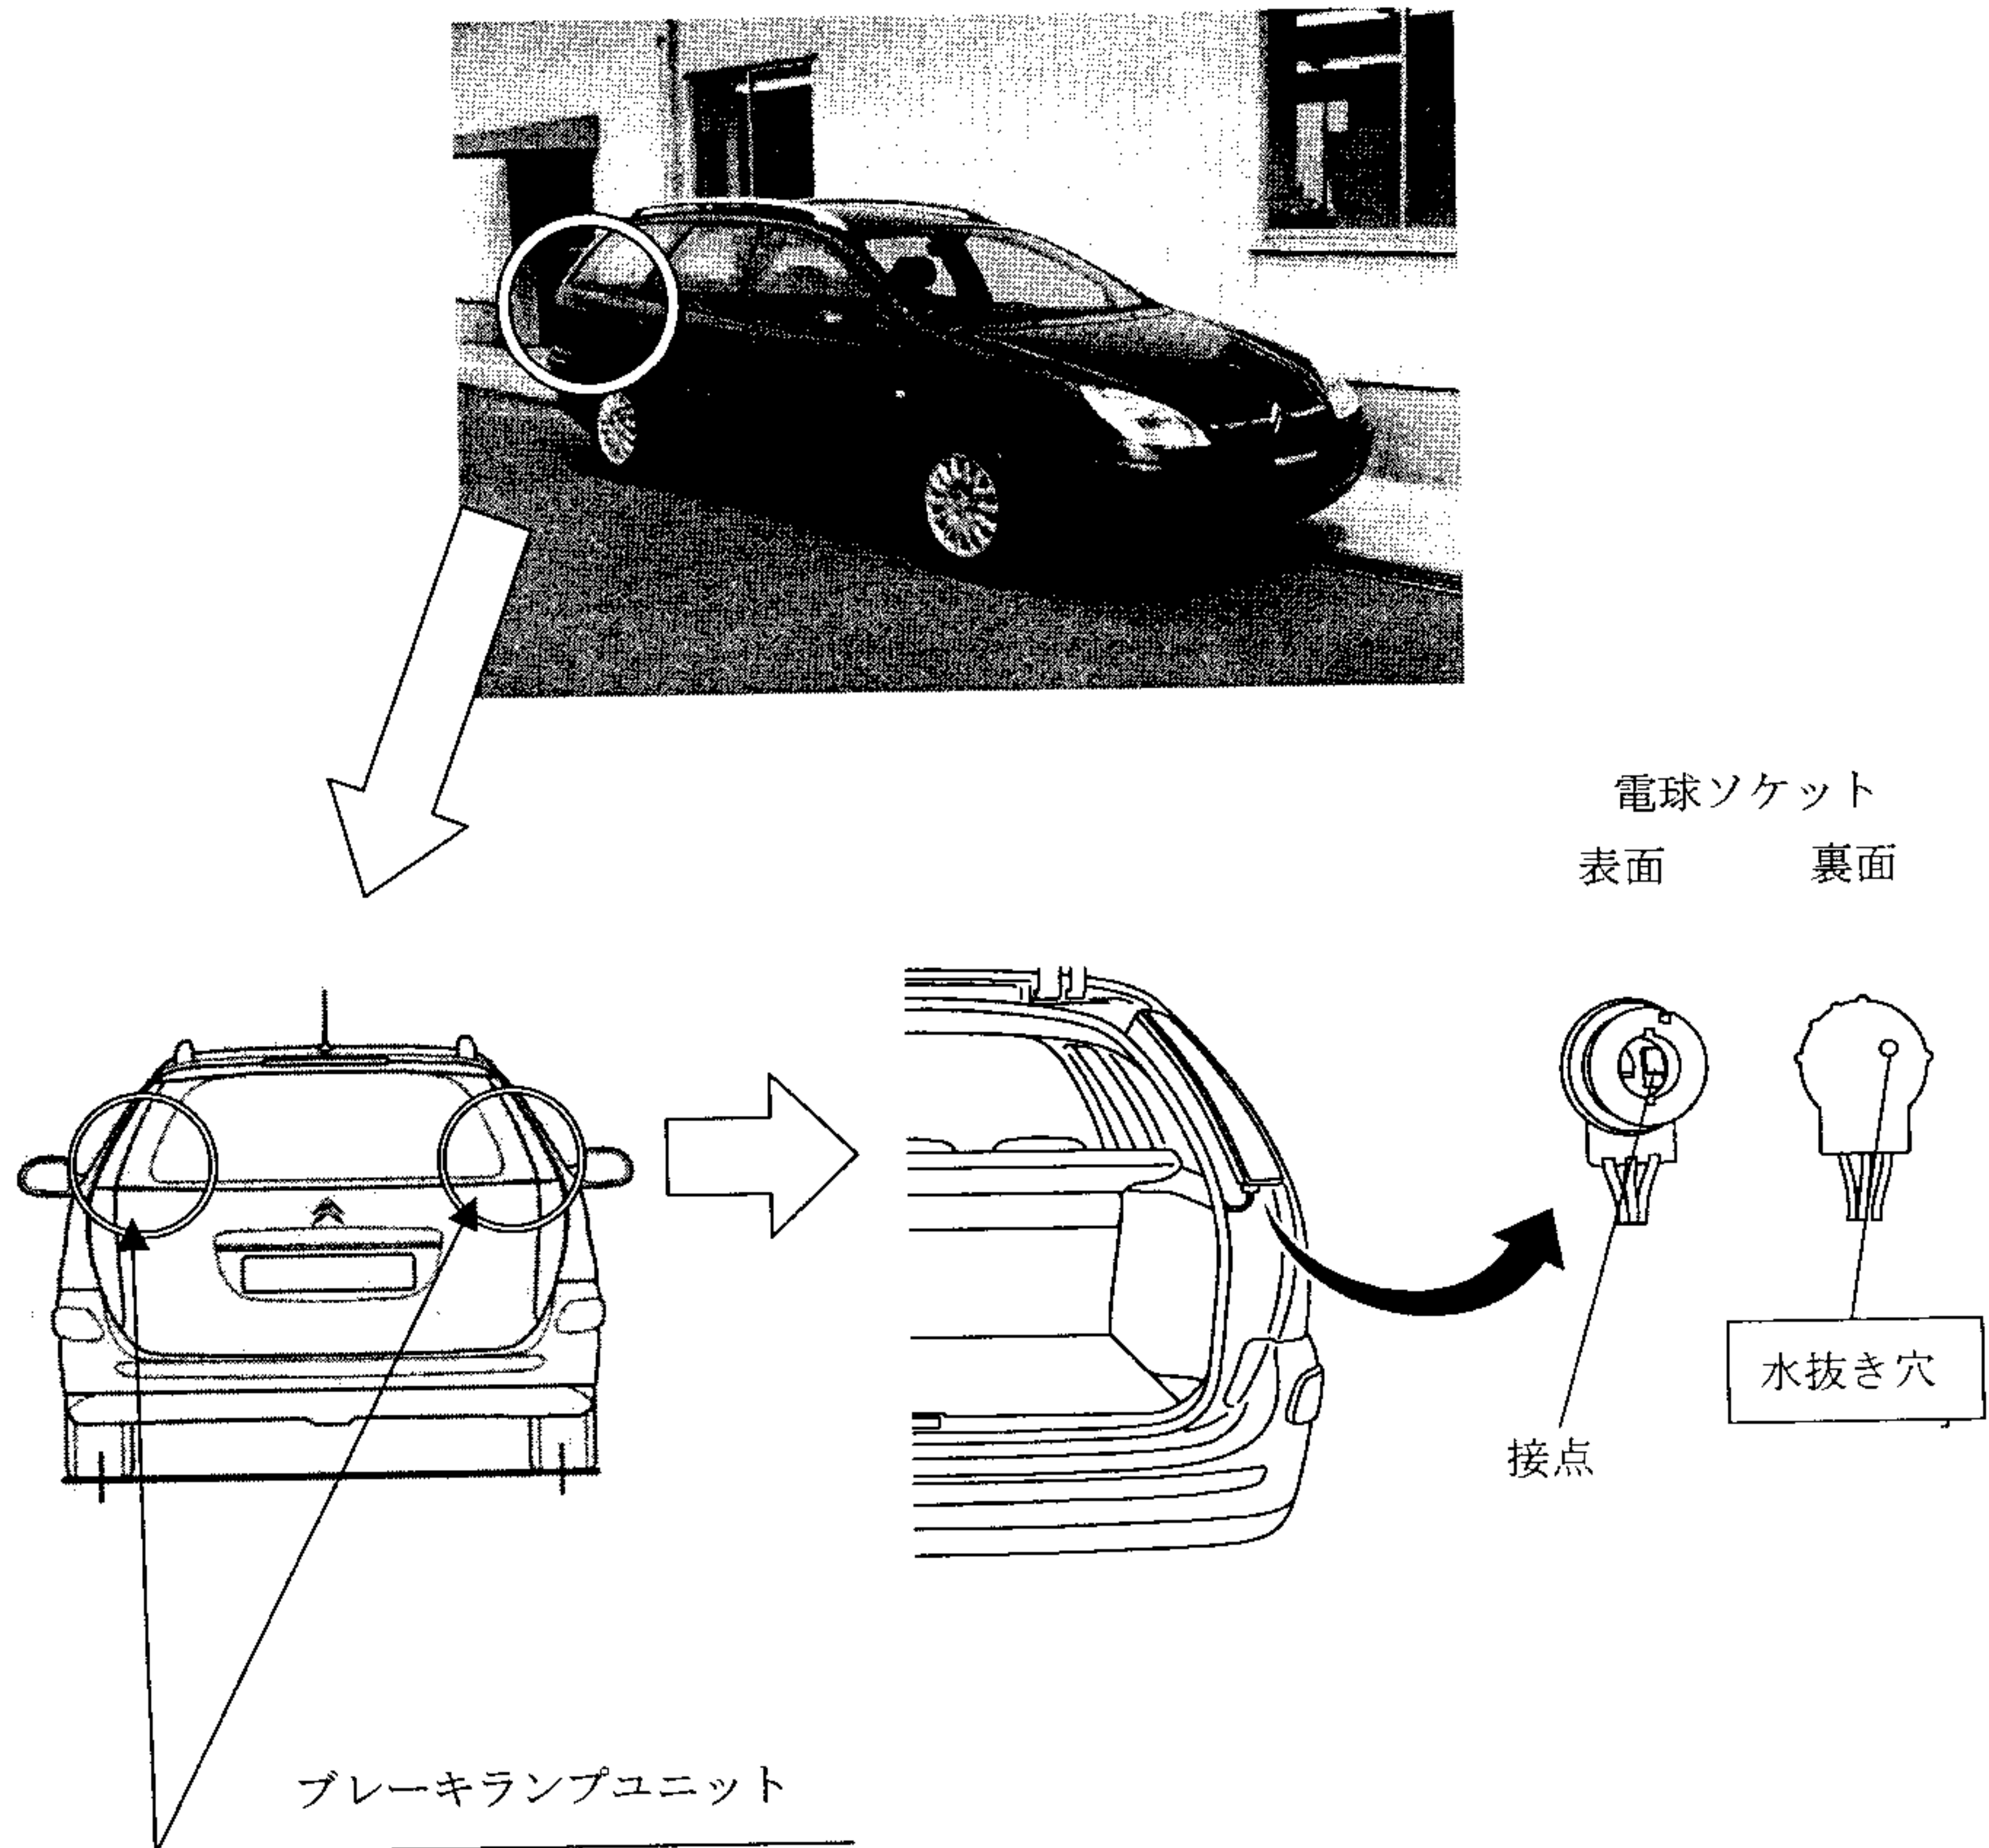
灯火装置において、ブレーキランプユニットの構造が不適切なため、当該ユニット内部の結露により生じた水が排出されず、電球ソケット内に溜まって接点が腐食することがあり、通電が不良となって制動灯が点灯しなくなるおそれがある。

全車両制動灯電球ソケット下端部に水抜き穴をあける。
