## 改善箇所説明図

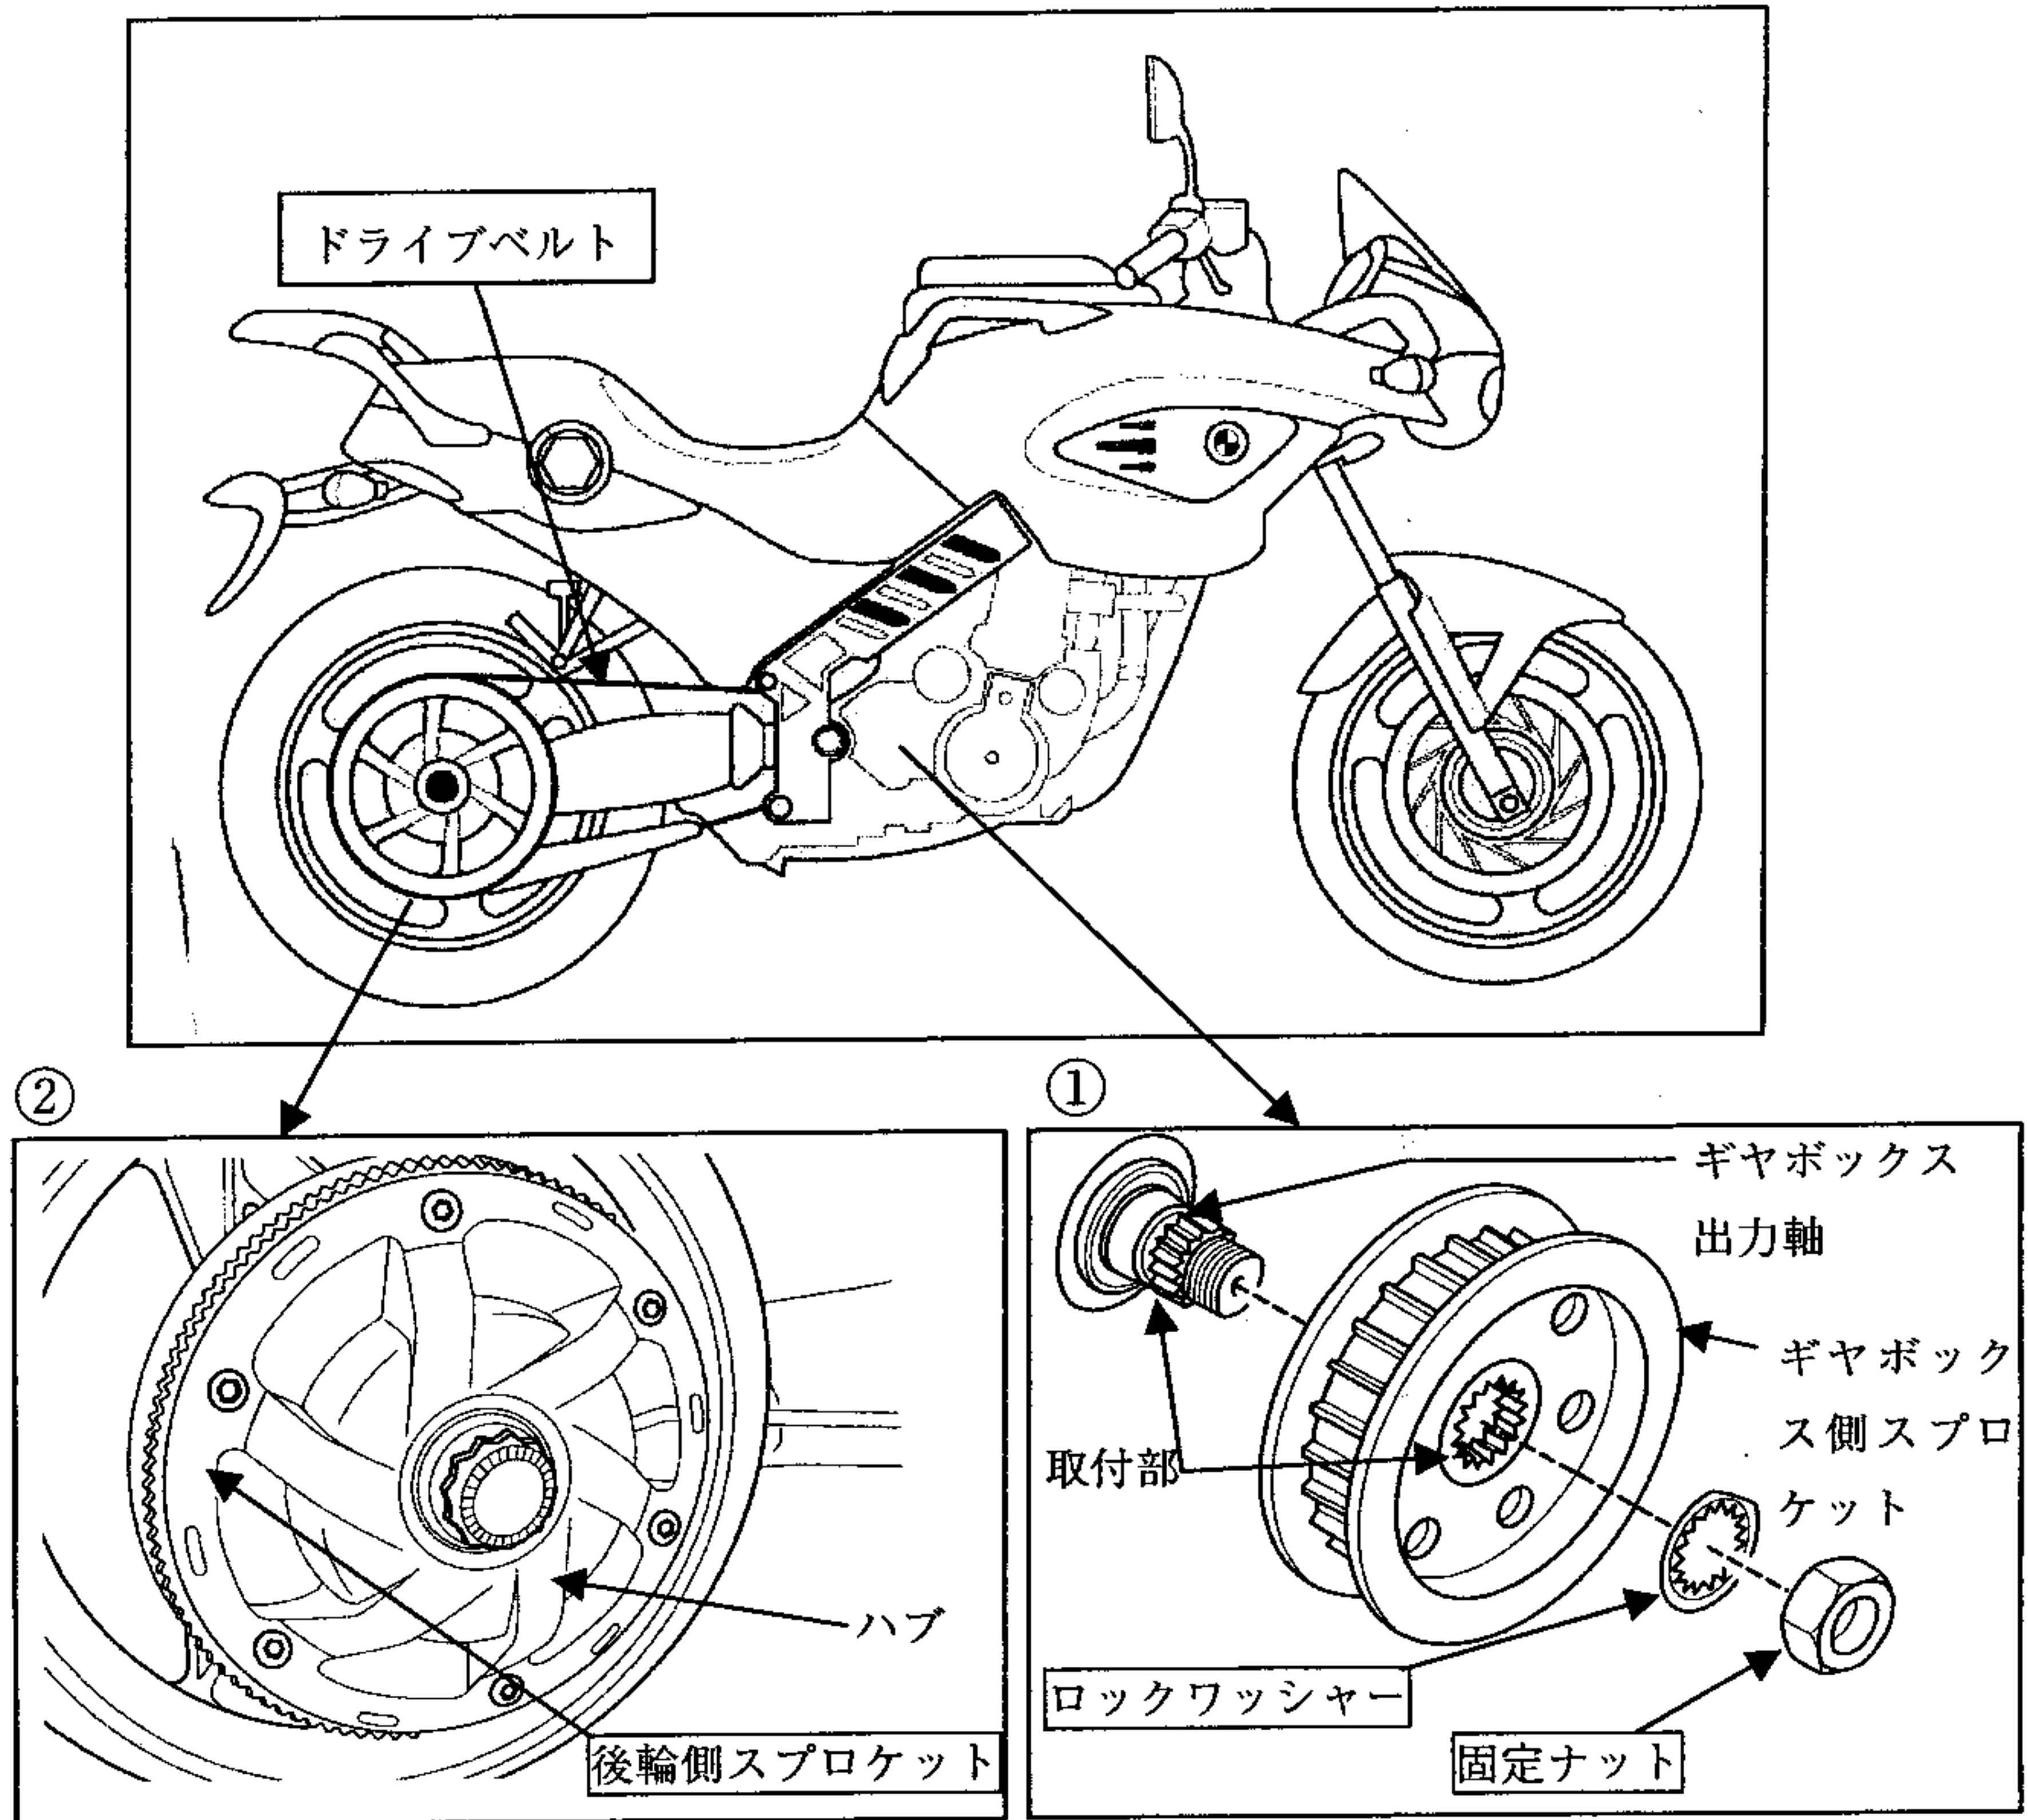
- ① 動力伝達装置において、ギヤボックス側のスプロケットを固定しているナットの締付けが不十分なため、当該スプロケットとギヤボックス出力軸との取付部にがたが生じて異音が発生することがあり、そのままの状態で使用を続けると、当該取付部が破損して当該スプロケットが空転し、走行不能となるおそれがある。
- ② 動力伝達装置において、後輪側のスプロケットの加工方法が不適切なため、当該スプロケットに亀裂が発生することがあり、そのままの状態で使用を続けると、当該スプロケットが変形して駆動力が十分伝達できなくなり、最悪の場合、走行不能となるおそれがある。

- ① 全車両、スプロケットとギヤボックス出力軸との取付部を点検するとともに、ギヤボックス側のスプロケット固定ナットとロックワッシャーを新品に交換し、規定トルクで締付ける。
- ② 全車両、後輪側のスプロケットの製造番号を点検し、対象となるものは良品と交換するとともに、ドライブベルトに損傷のあるものは新品と交換する。
