## 改善箇所説明図

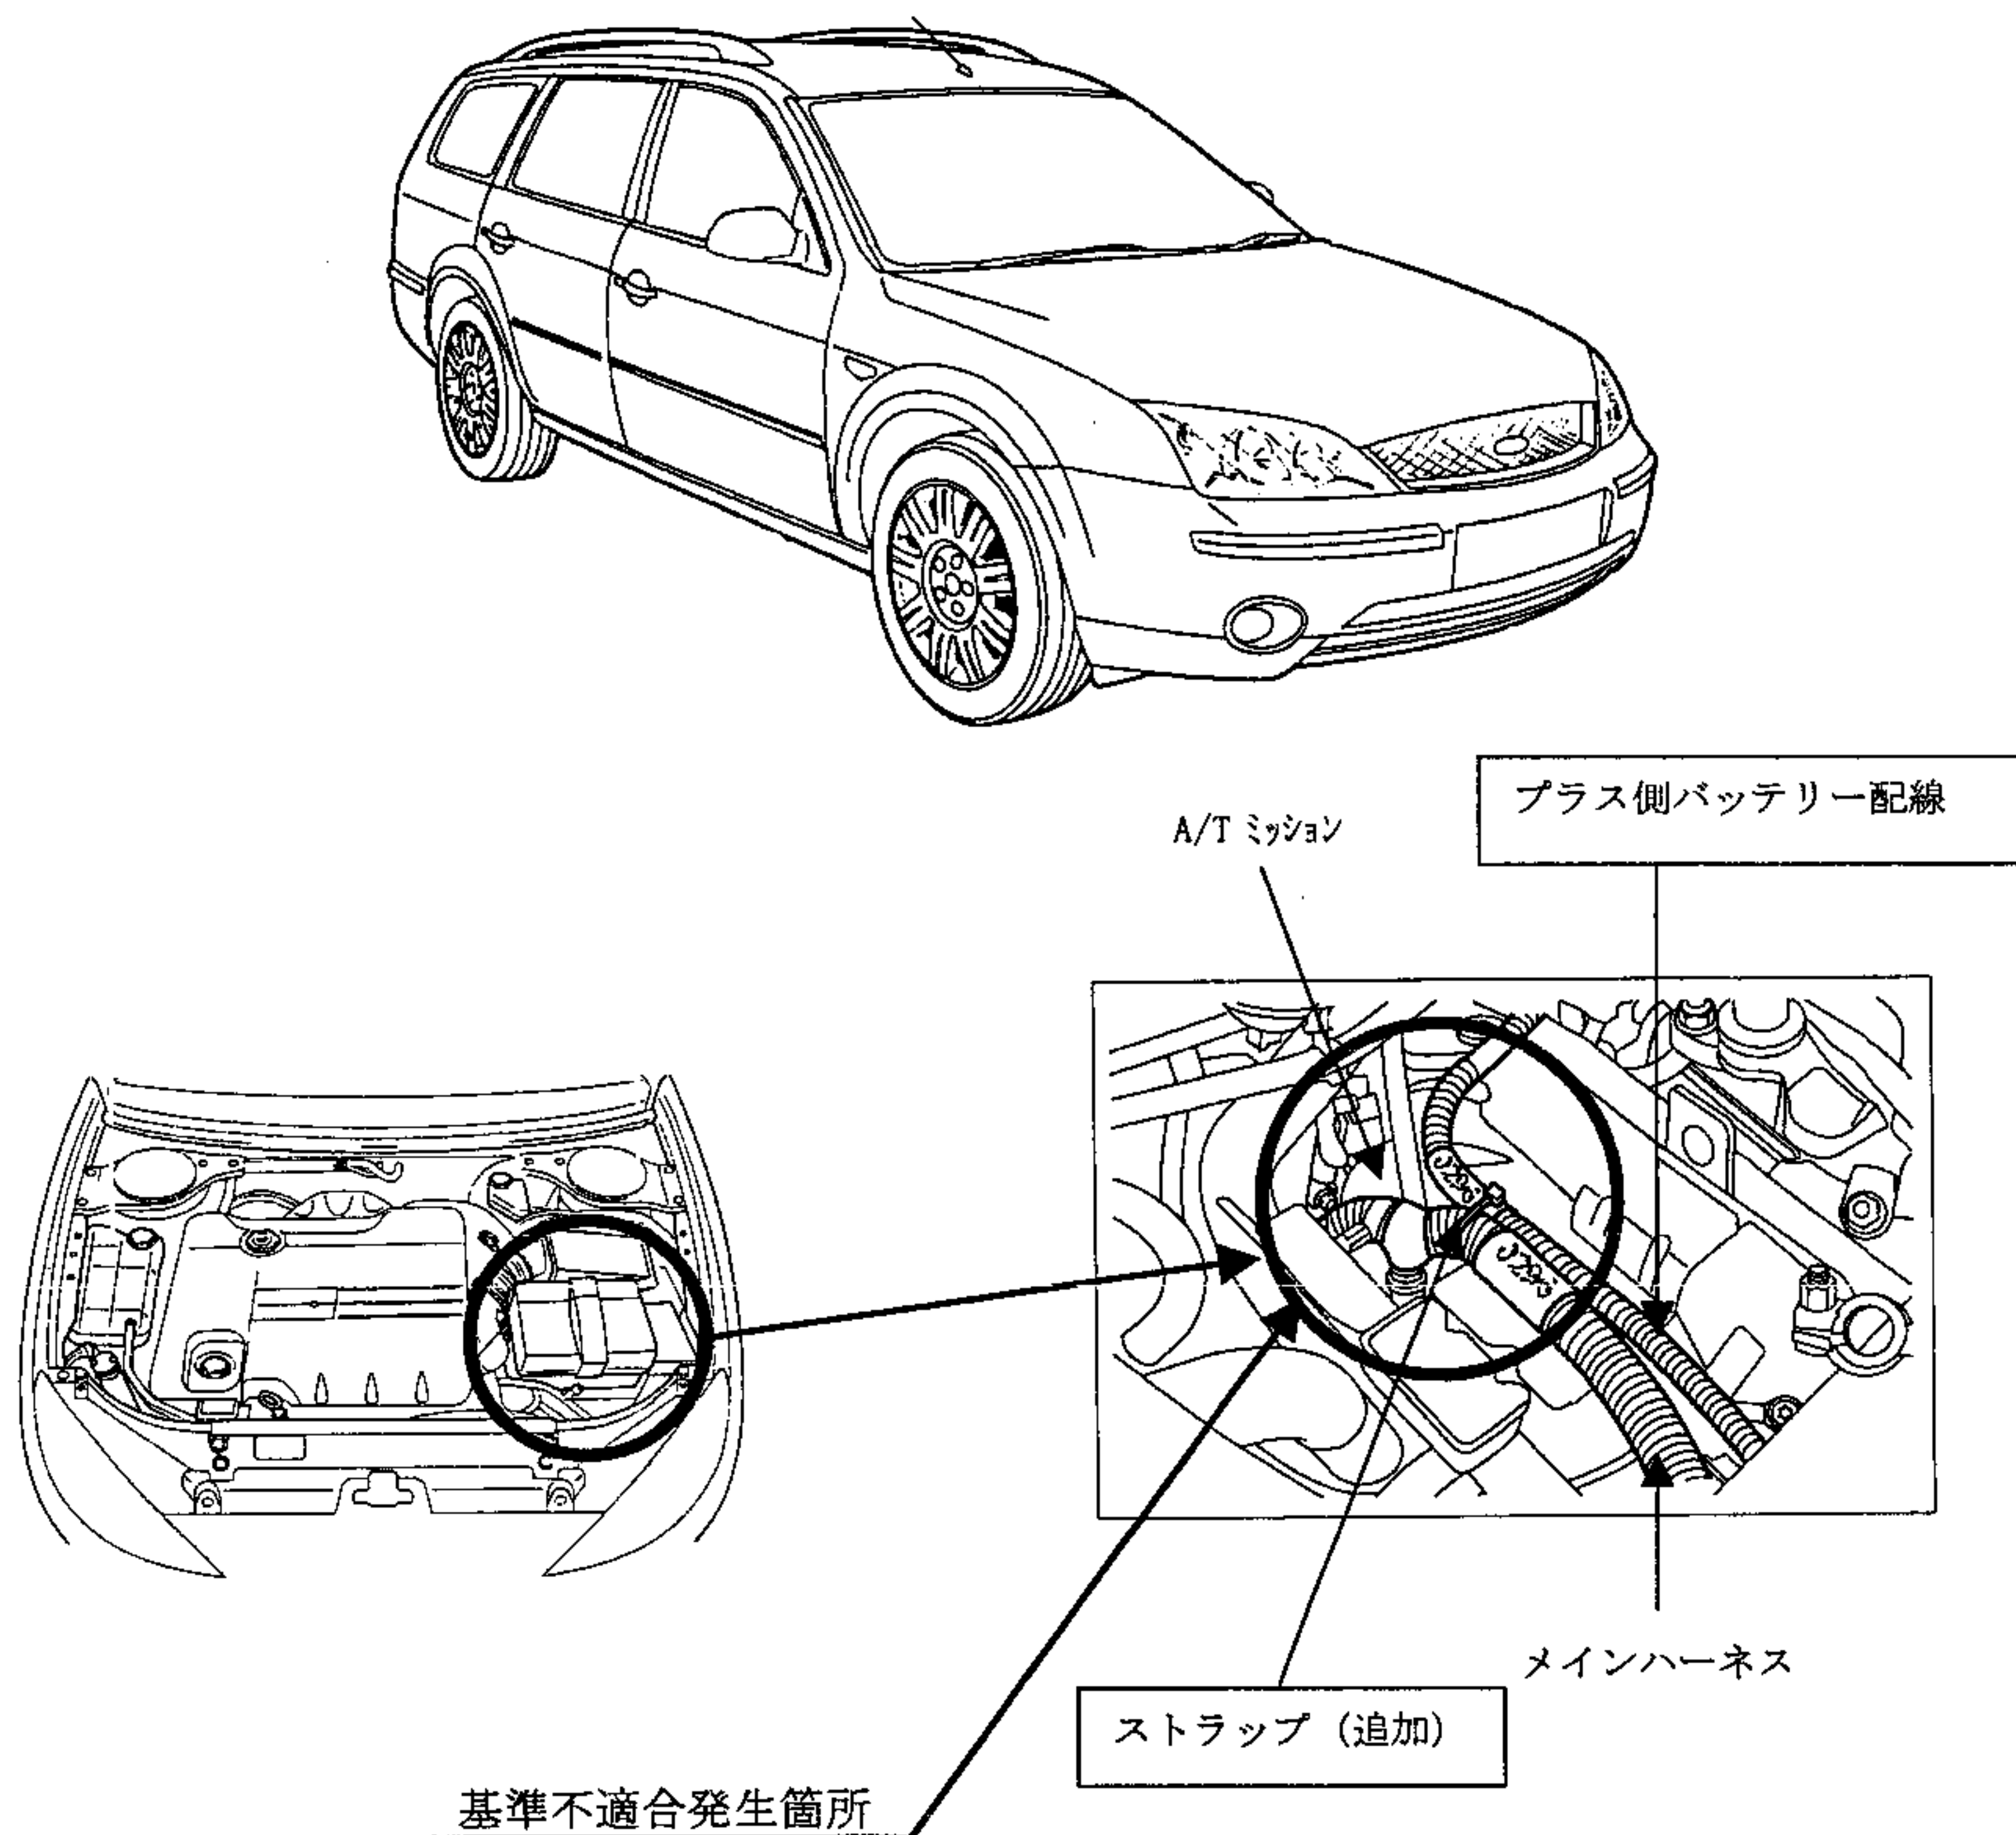
電気装置において、プラス側のバッテリー配線の取り回しが不適切なため、オートマチックトランスミッションの加減速時の揺動により当該配線が車体の一部と干渉することがあり、当該配線の被覆が損傷し、短絡して当該配線及び付近の配線が焼損するおそれがある。

- ・全車両、プラス側バッテリー配線と隣接するメインハーネスとをストラップで固定し、オートマチックトランスミッションとの隙間を確保する。
- ・当該配線に損傷があるものは、損傷の状況に応じて修理する。
