## 改善箇所説明図

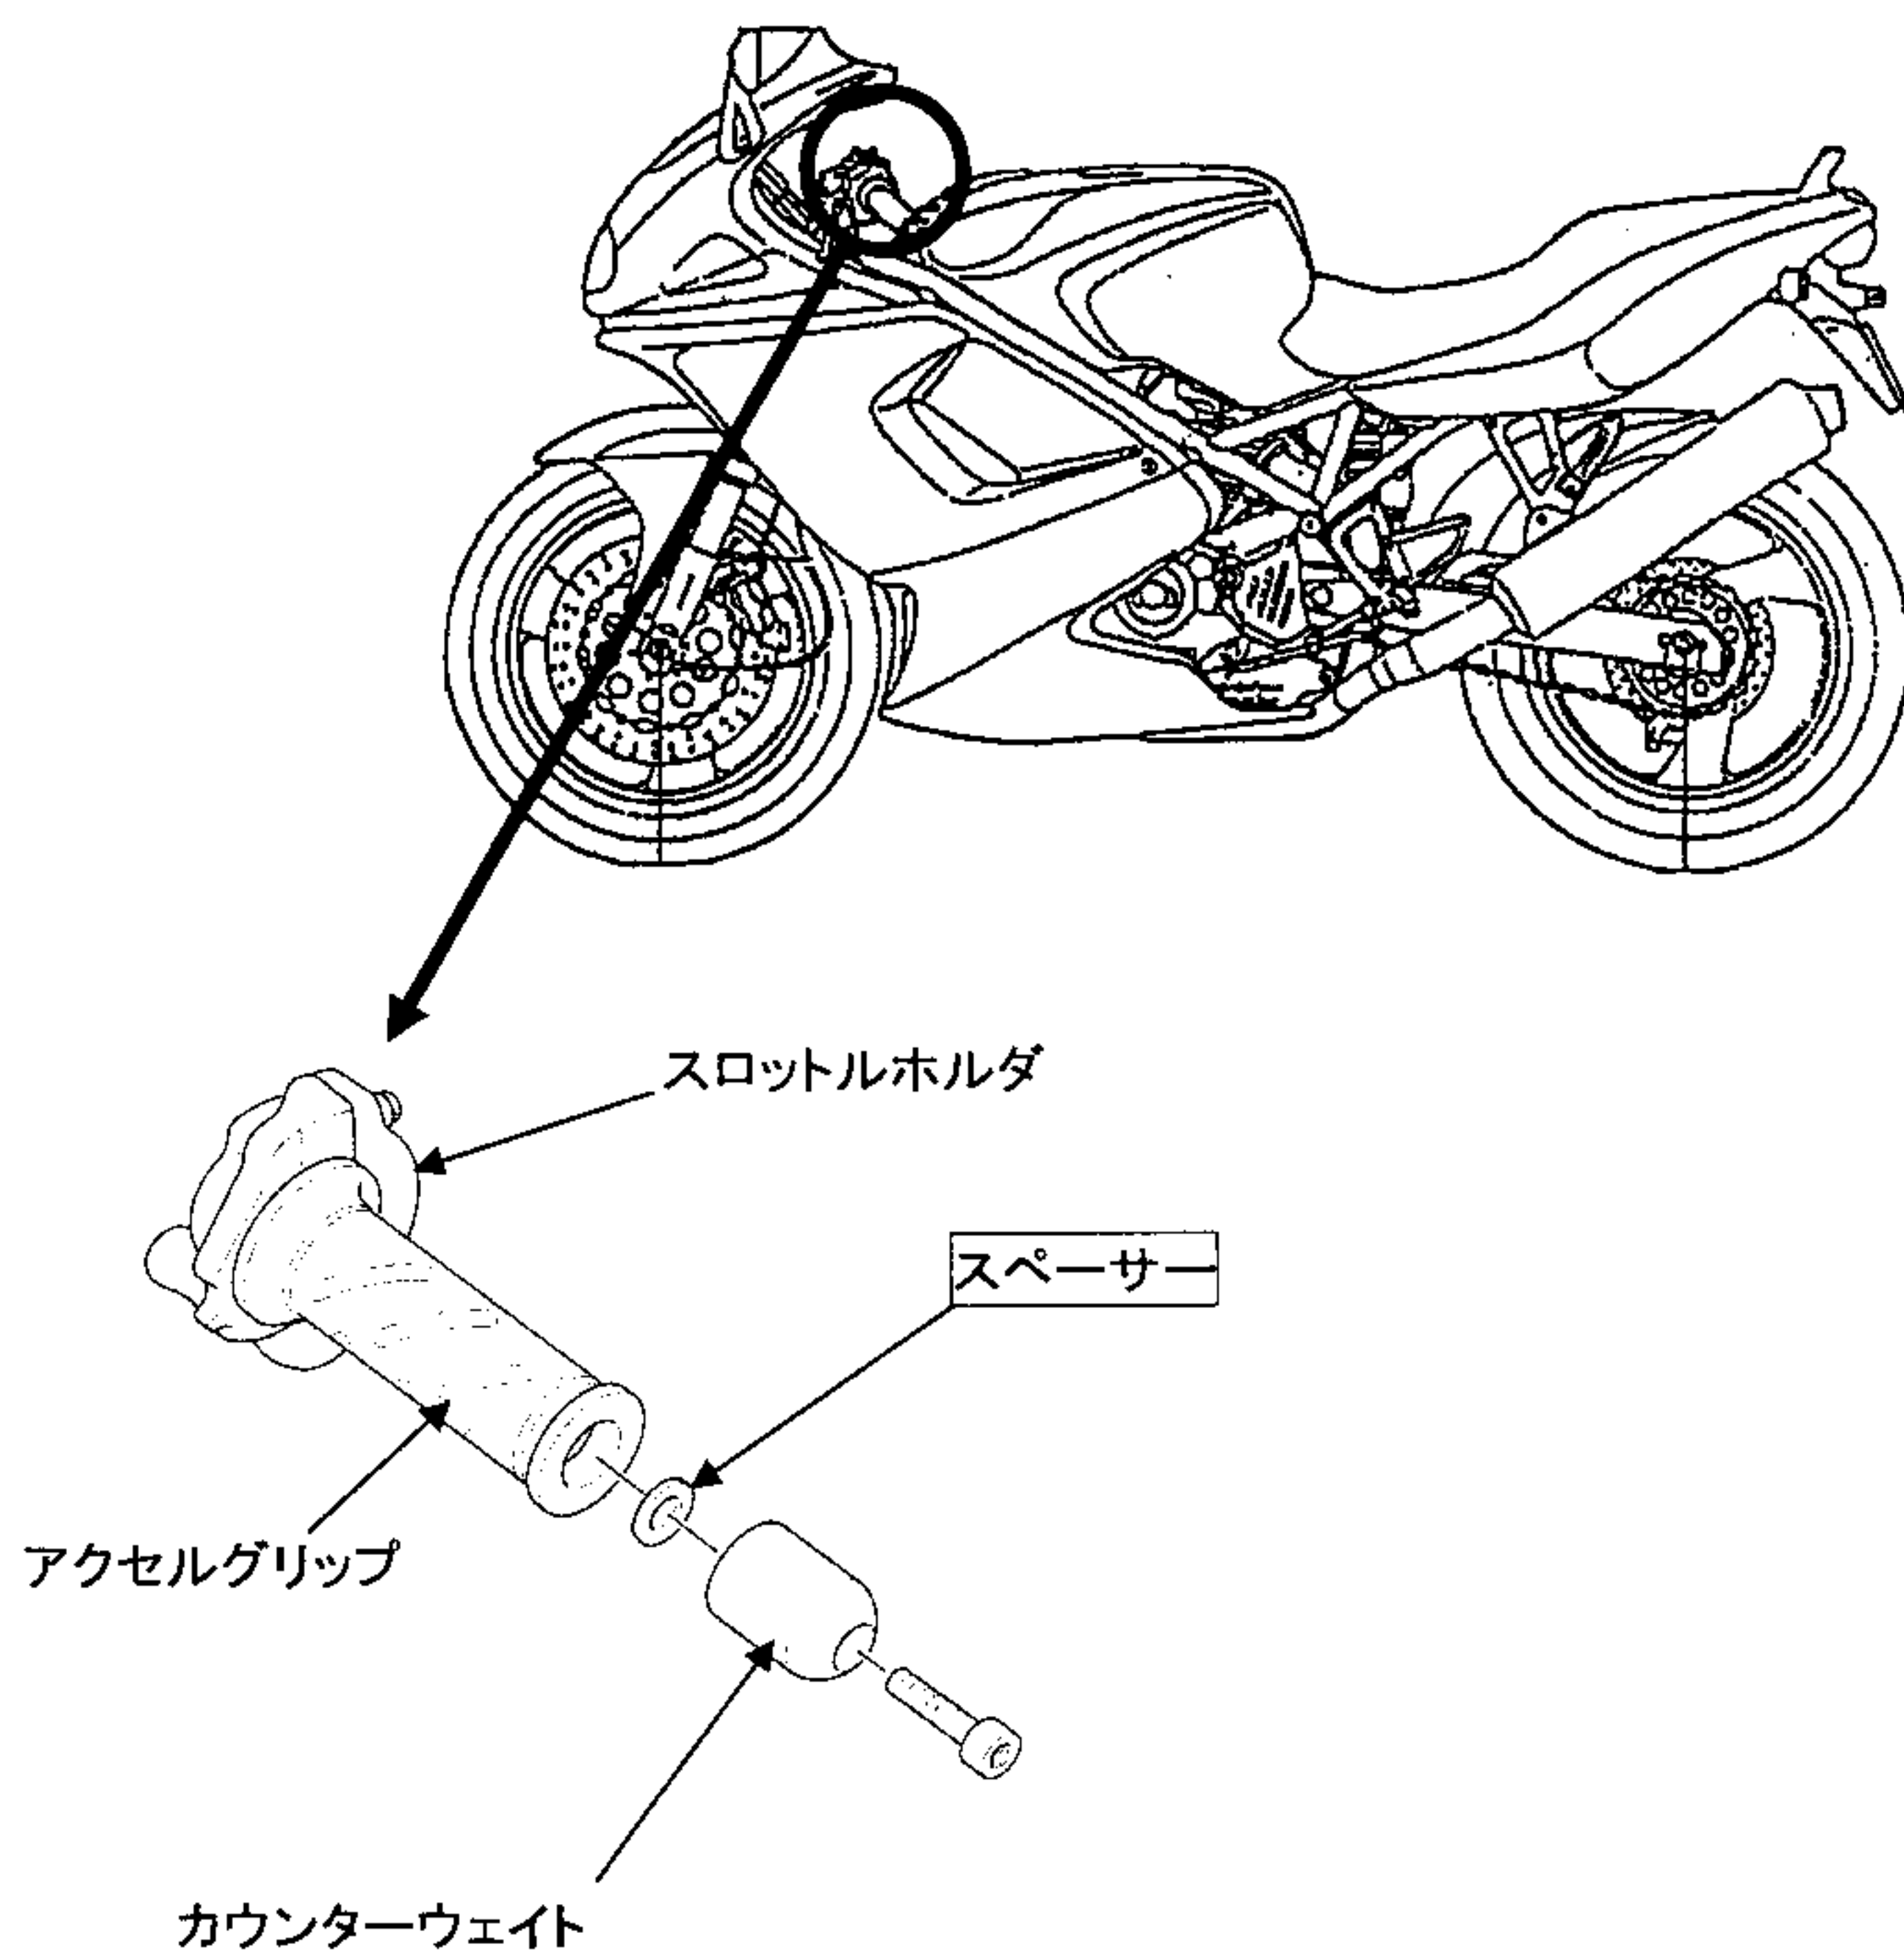
加速装置において、ハンドル右側のスロットルホルダの取付位置が不適切なため、アクセルグリップとハンドル端部のカウンターウェイトとが干渉することがあり、アクセルグリップが戻りにくくなり、最悪の場合、アクセルグリップが戻らず、原動機の回転が下がらなくなるおそれがある。

全車両、右ハンドルバーとカウンターウェイトの間にスペーサーを挿入する。
