## 改善箇所説明図

①について

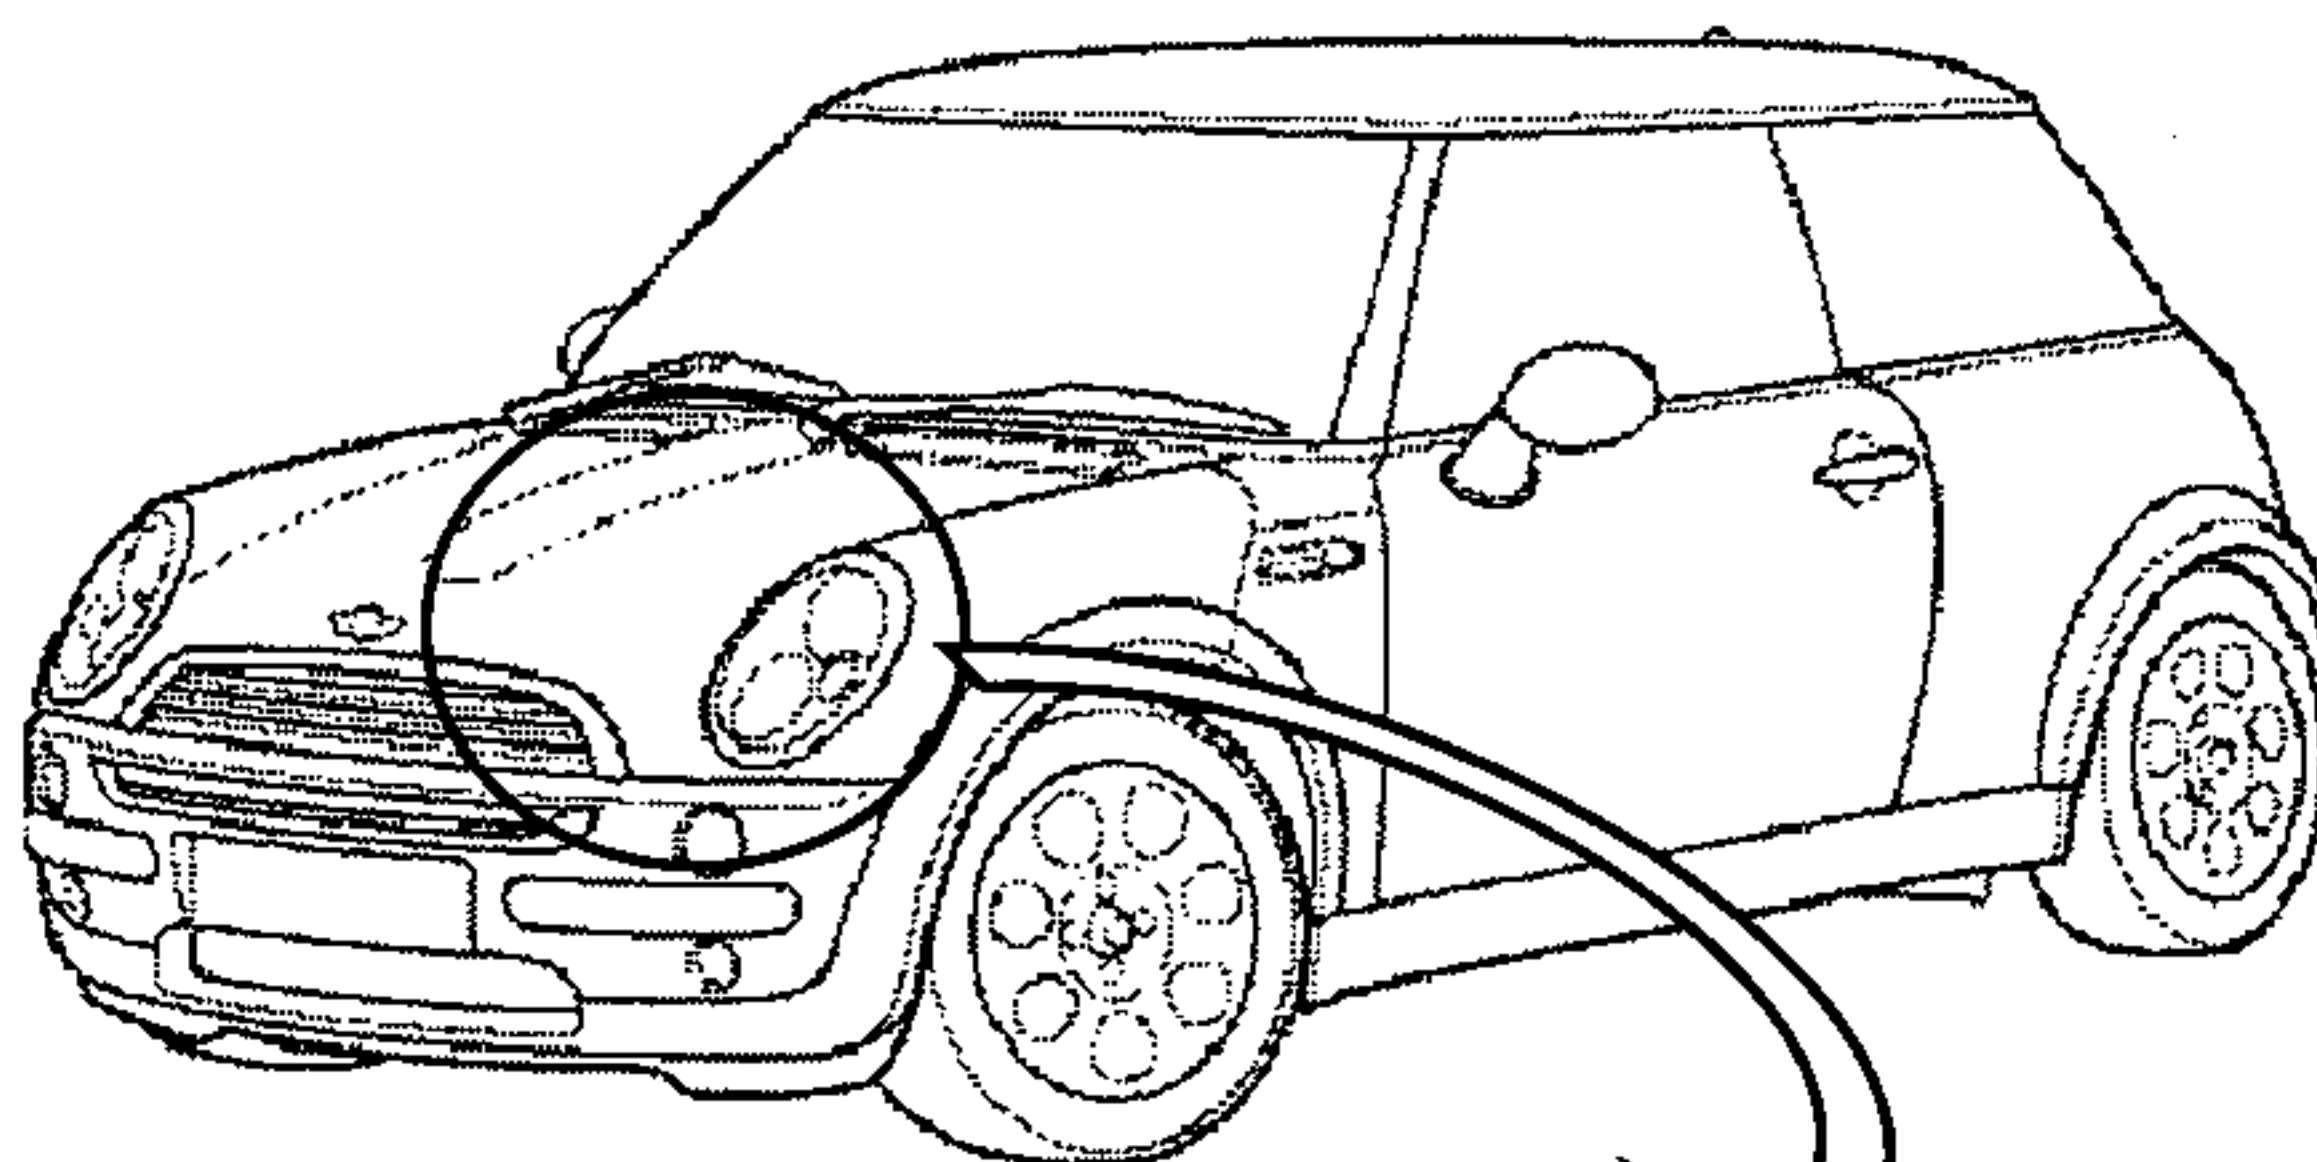
手動5速変速機装着車において、シフトケーブルの端にある振動緩衝部品と軽合金製ホルダーとの勘合が不適切なため、変速操作を行なった際に当該部位が外れることがあり、変速操作が出来なくなり、最悪の場合、走行不能となるおそれがある。

全車両、当該部位に  
留め金具を追加する。
