## 改善箇所説明図

②について

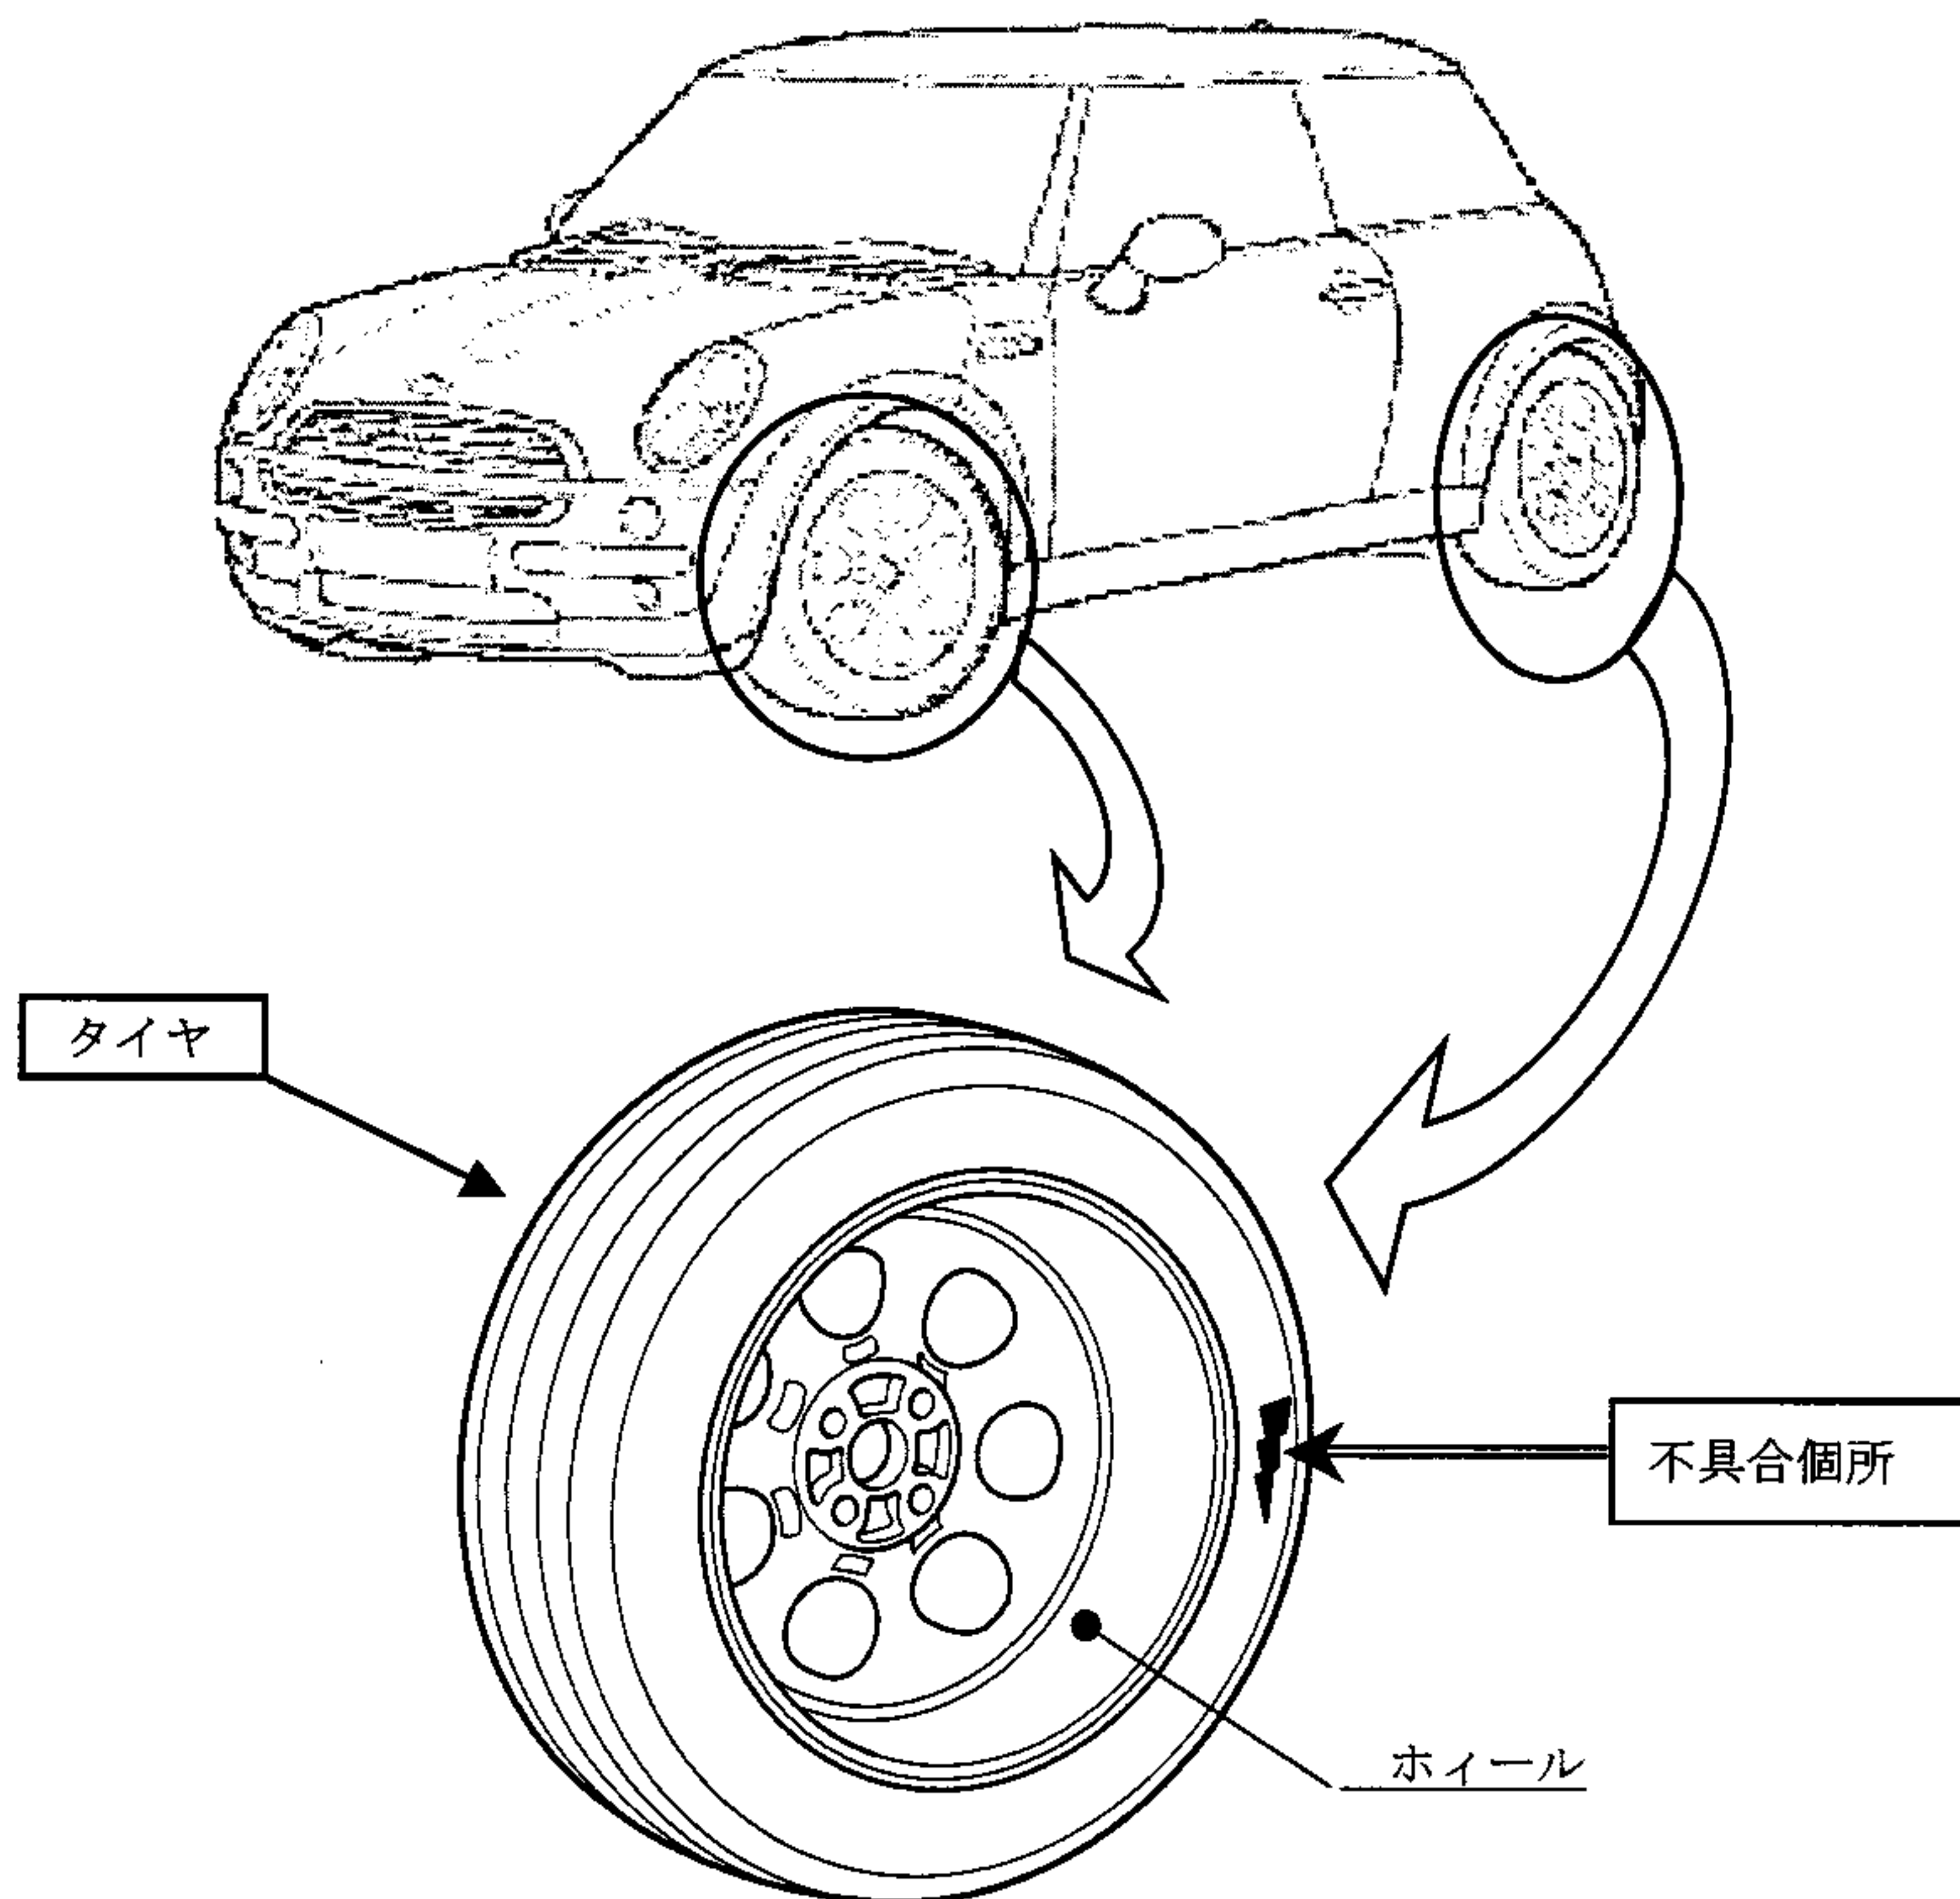
左側タイヤにおいて、車両組立工程でタイヤをガイドに強く擦ったため、タイヤのサイドウォール面が損傷したものがあり、そのままの状態で使用を続けると、当該損傷部分が拡大して空気が漏れるおそれがある。

全車両、左側タイヤを点検し、損傷のあるものは新品と交換する。

は交換部品を示す。
