# 改善箇所説明図

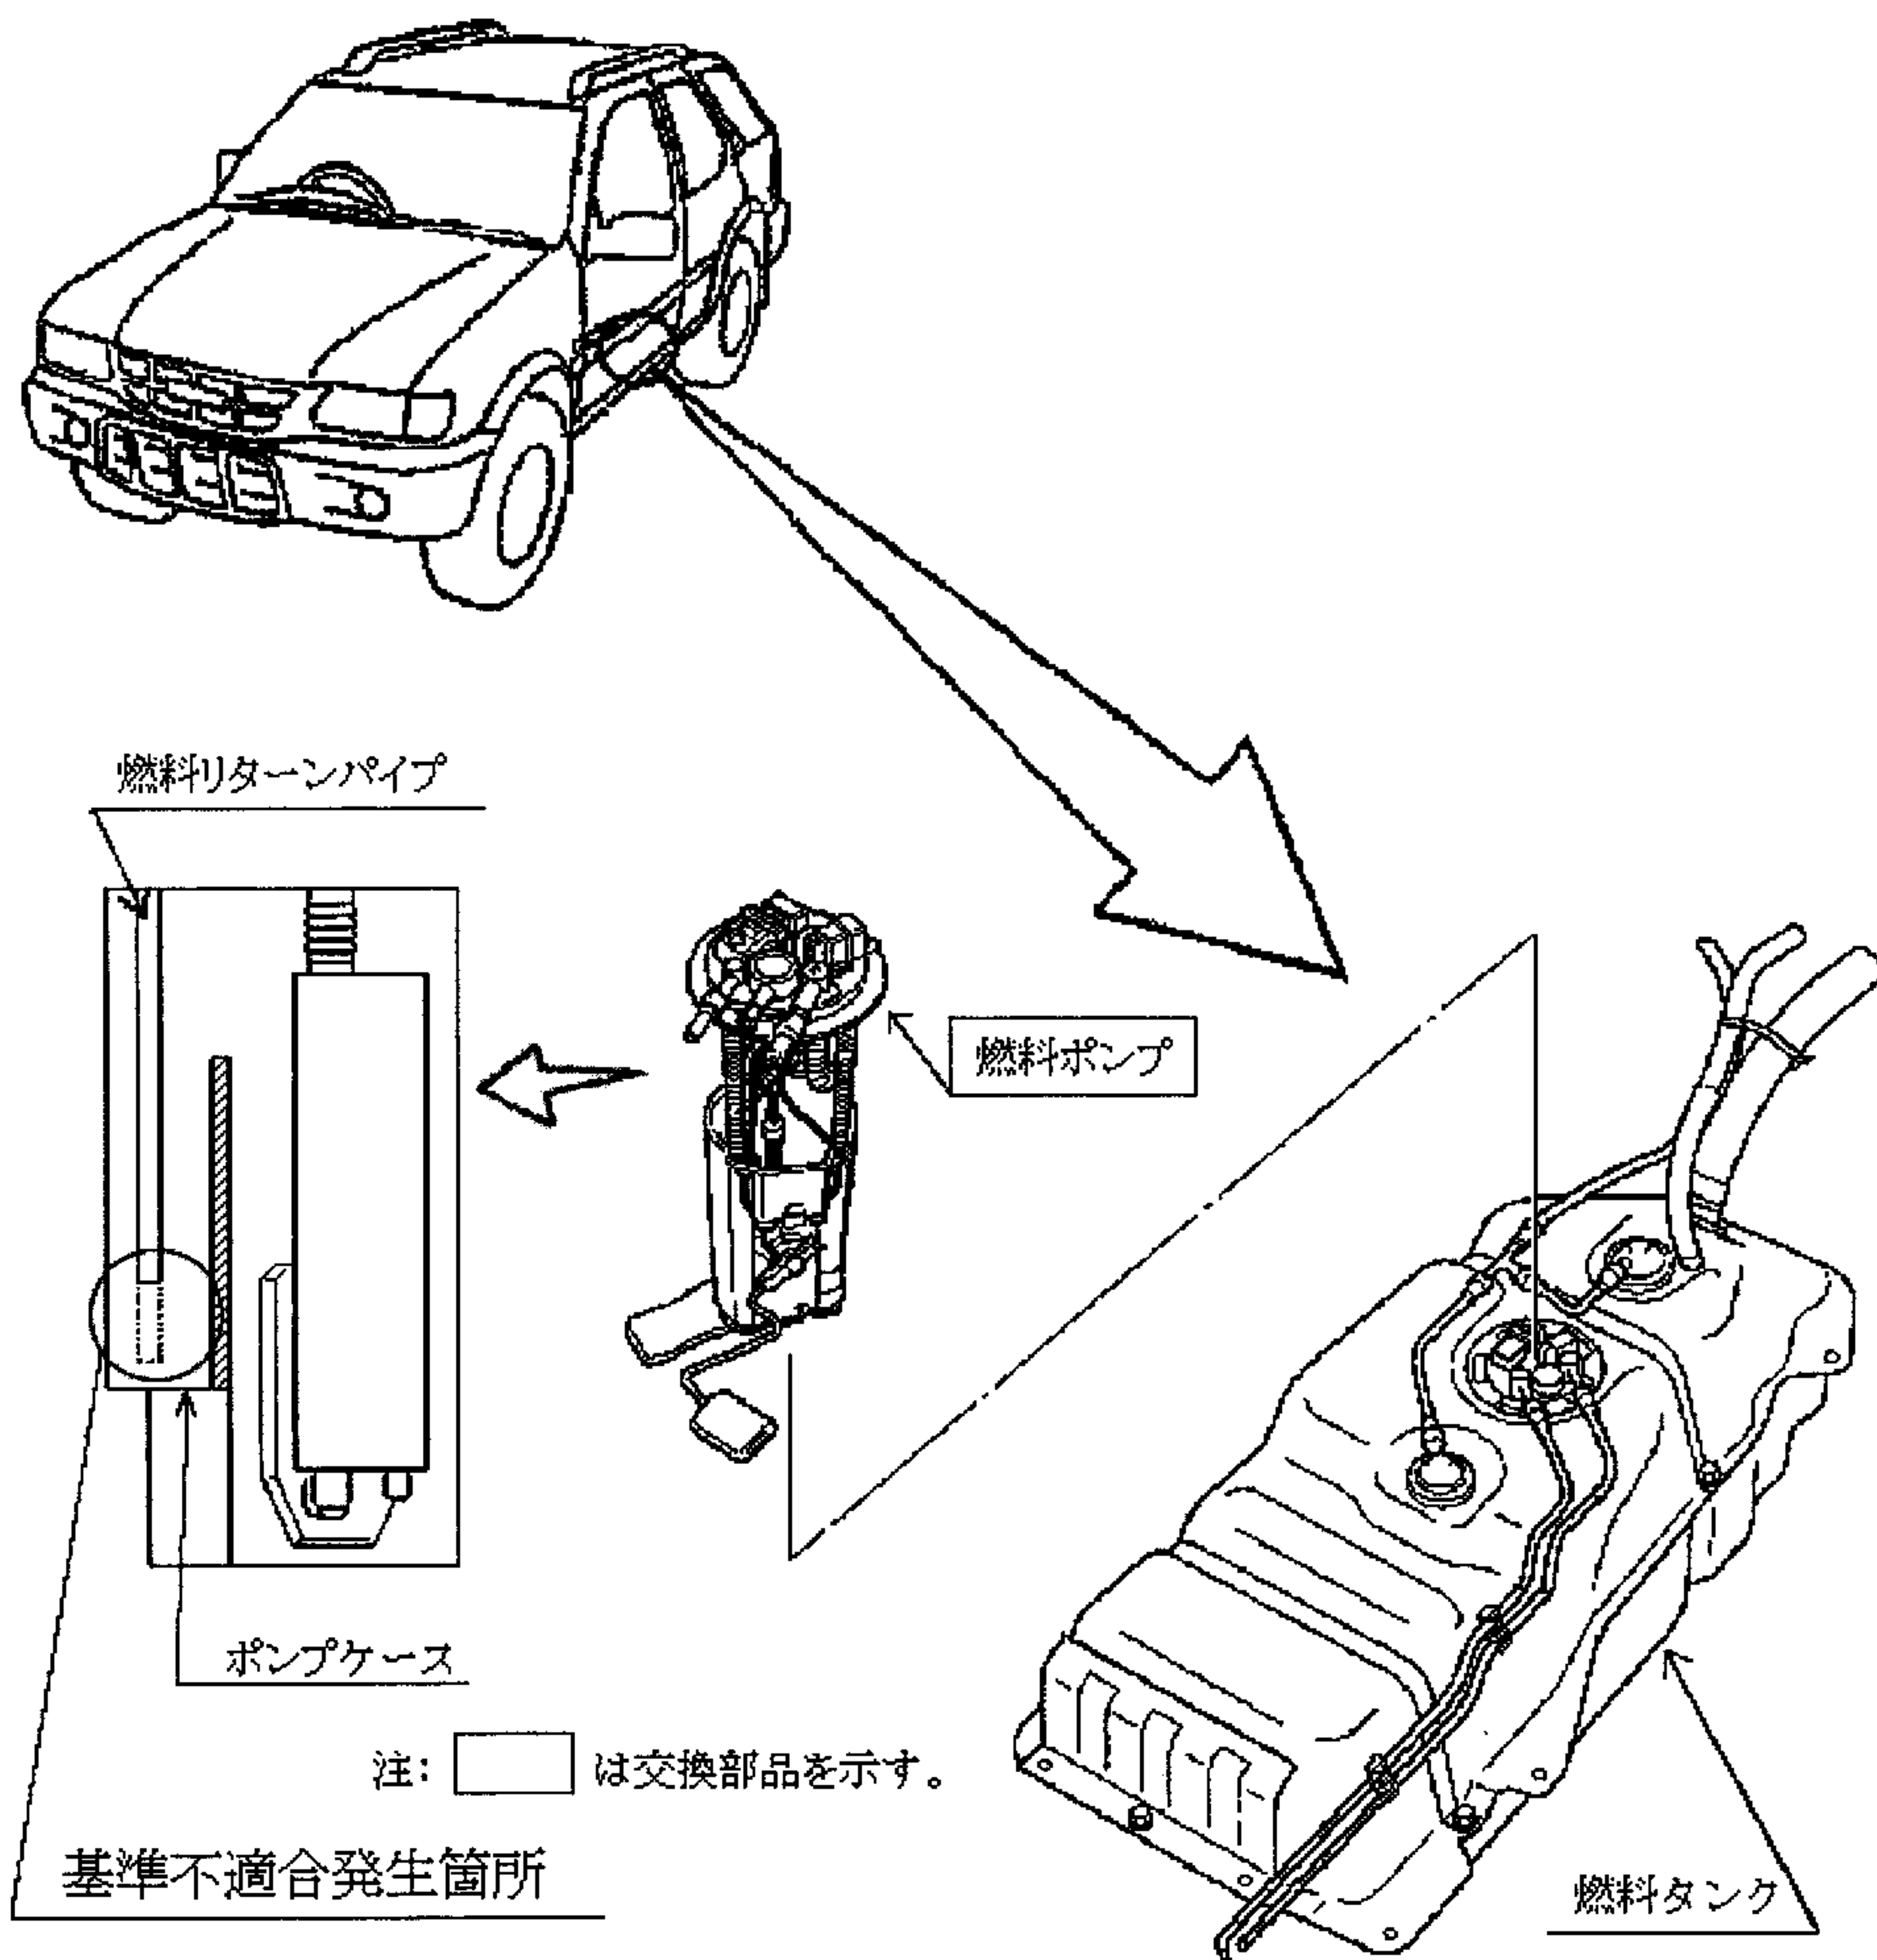
燃料装置において、燃料ポンプに取り付けられている燃料リターンパイプの長さが不適切なため、ポンプケースとの隙間が不十分となり、燃料残量が少なく蒸発量の多い状態で原動機を停止させると、燃料タンクが収縮して当該パイプの先端がポンプケースと干渉し、その状態で原動機を始動すると燃料リターン配管内の圧力が上がり、当該配管の接続部から燃料が漏れ、最悪の場合、火災に至るおそれがある。

全車両、燃料ポンプを良品と交換する。

エンジンルーム助手席側のVINプレートに黄色ペイントを塗布する。
