## 改善箇所説明図

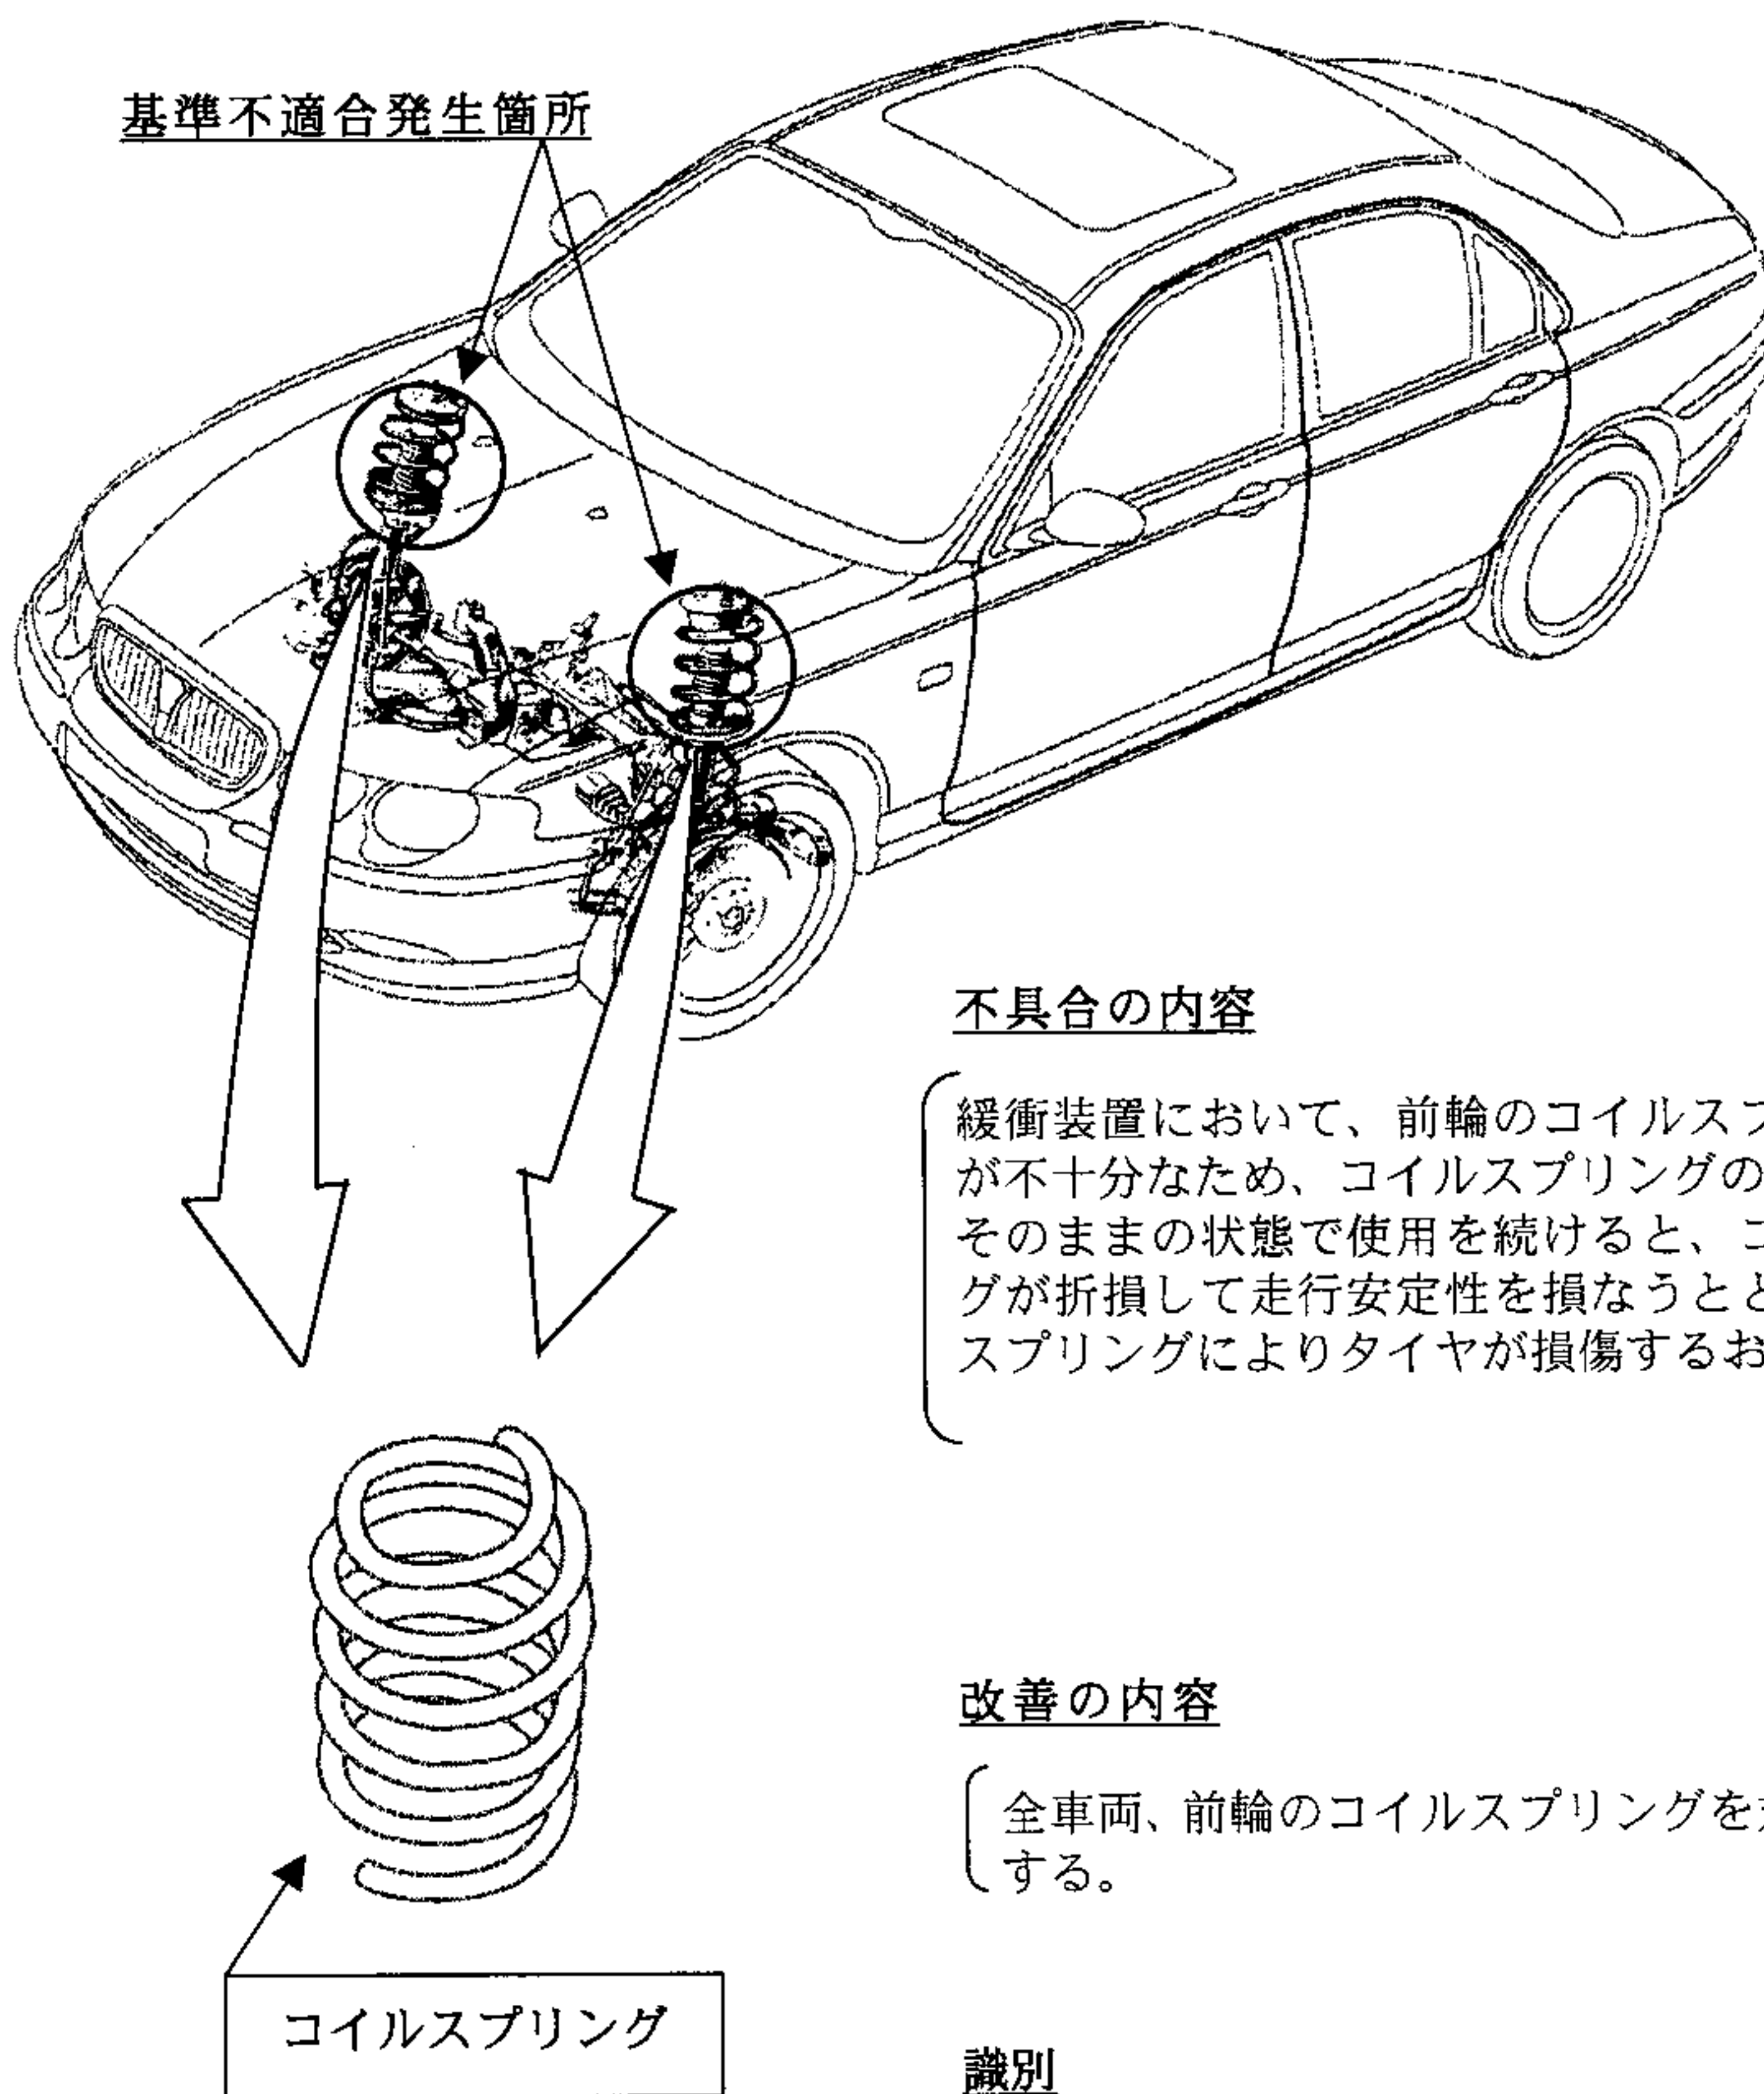
緩衝装置において、前輪のコイルスプリングの塗装が不十分なため、コイルスプリングの表面が腐食し、そのままの状態で使用を続けると、コイルスプリングが折損して走行安定性を損なうとともに折損したスプリングによりタイヤが損傷するおそれがある。

全車両、前輪のコイルスプリングを対策品と交換する。

エンジンルーム内右ストラット上部に緑ペイントを塗布する。
