## 改善箇所説明図

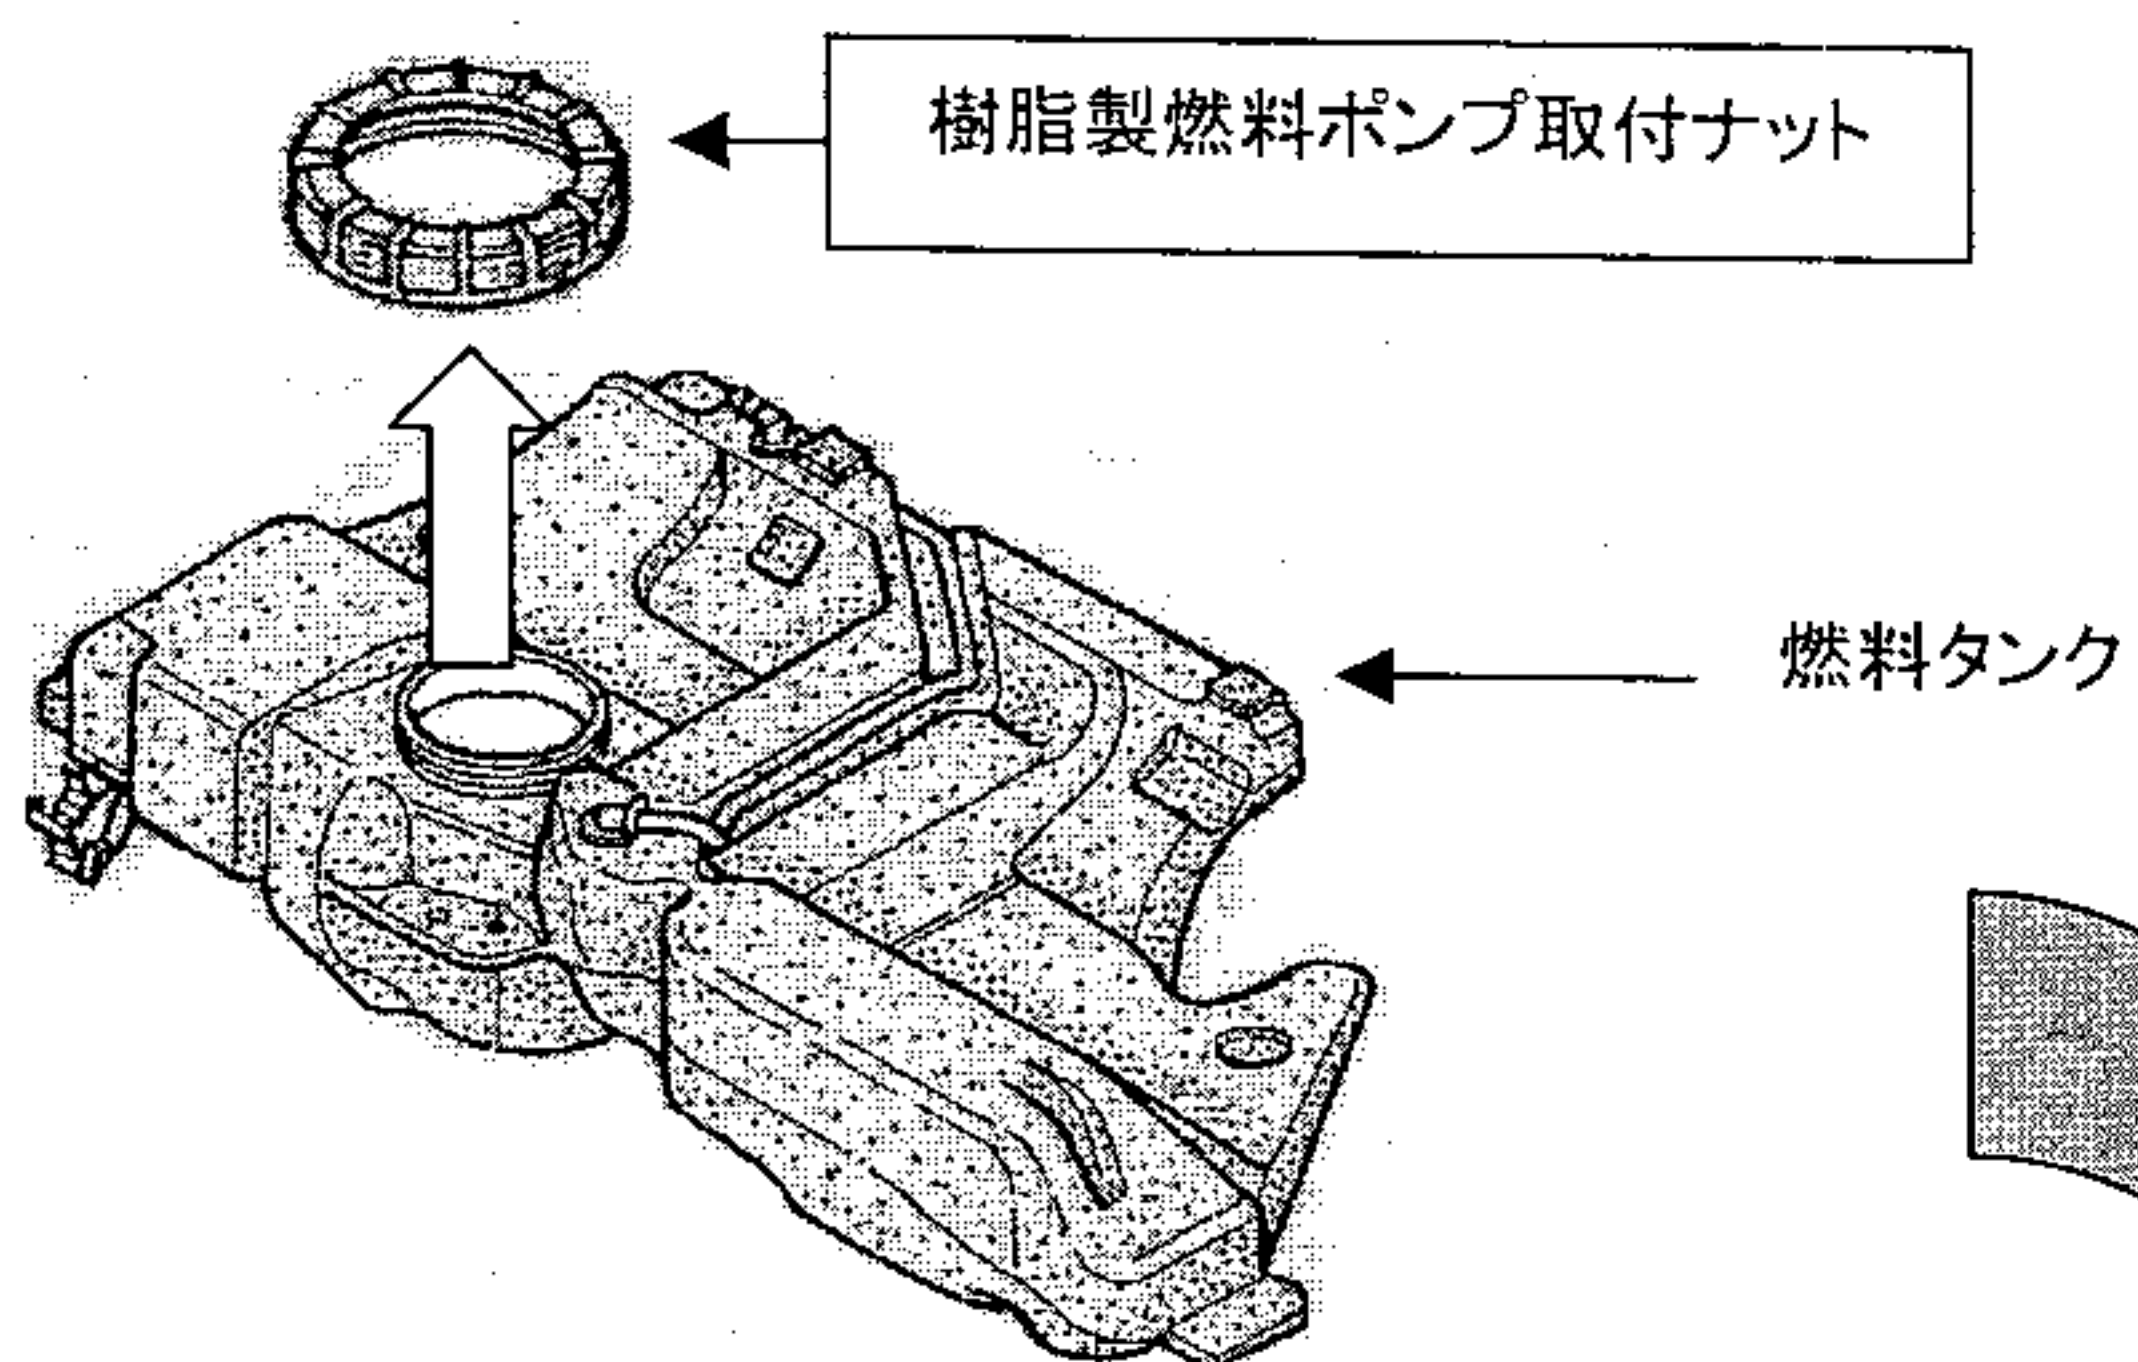
### 基準不適合発生箇所

燃料装置において、燃料タンク上部の樹脂製燃料ポンプ取付ナットの熱処理が不適切なものが  
あるため、温度変化の繰り返しにより当該ナットに亀裂が生じ、燃料が漏れるおそれがある。

全車両、該当ナットを点検し、対象となるものは良品と交換する。
