## 改善箇所説明図

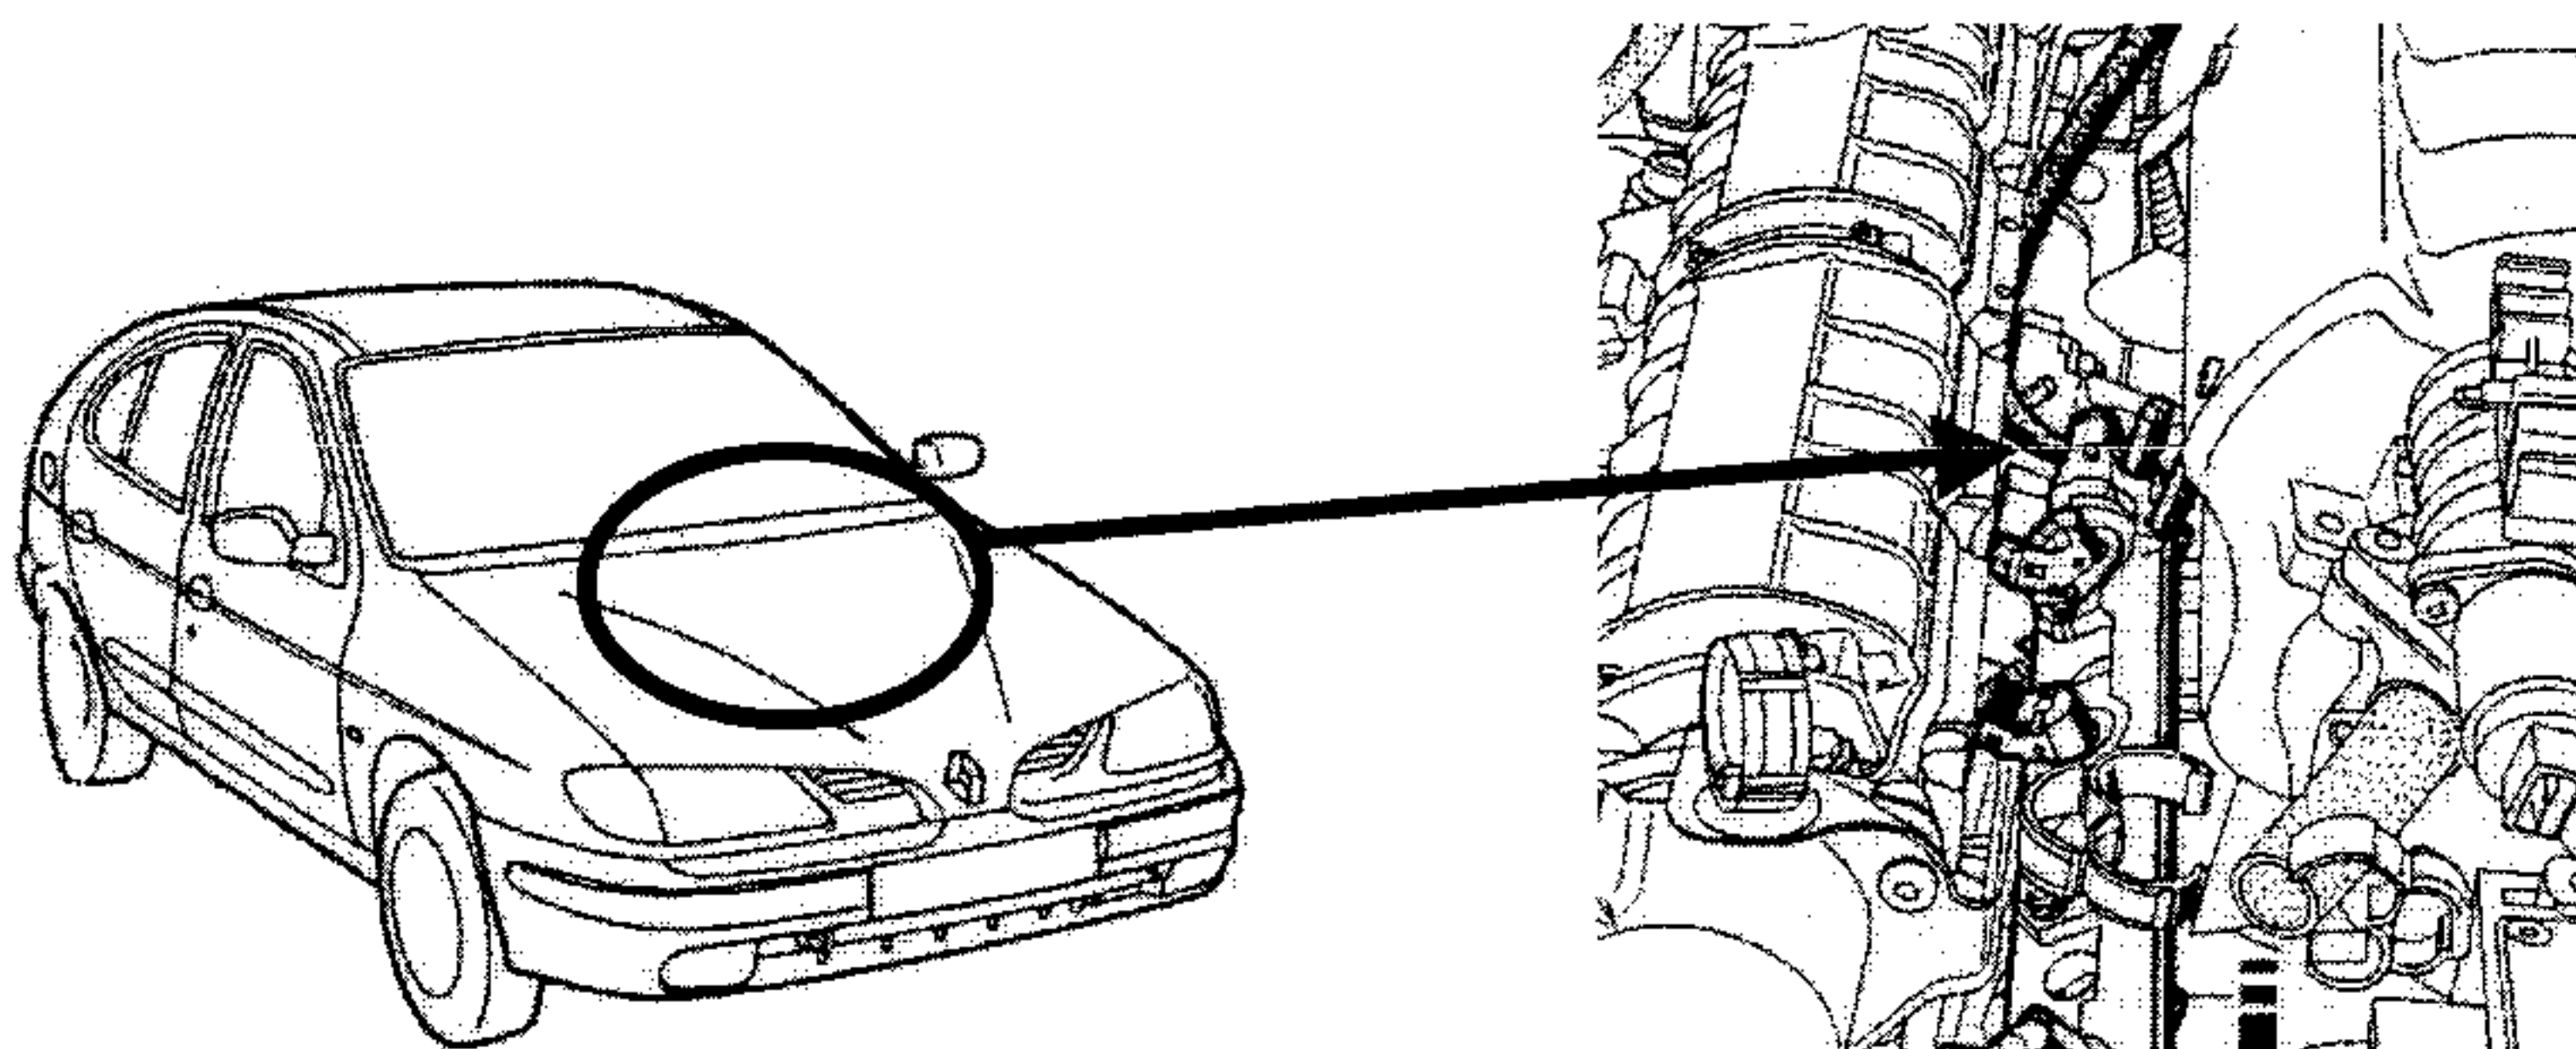
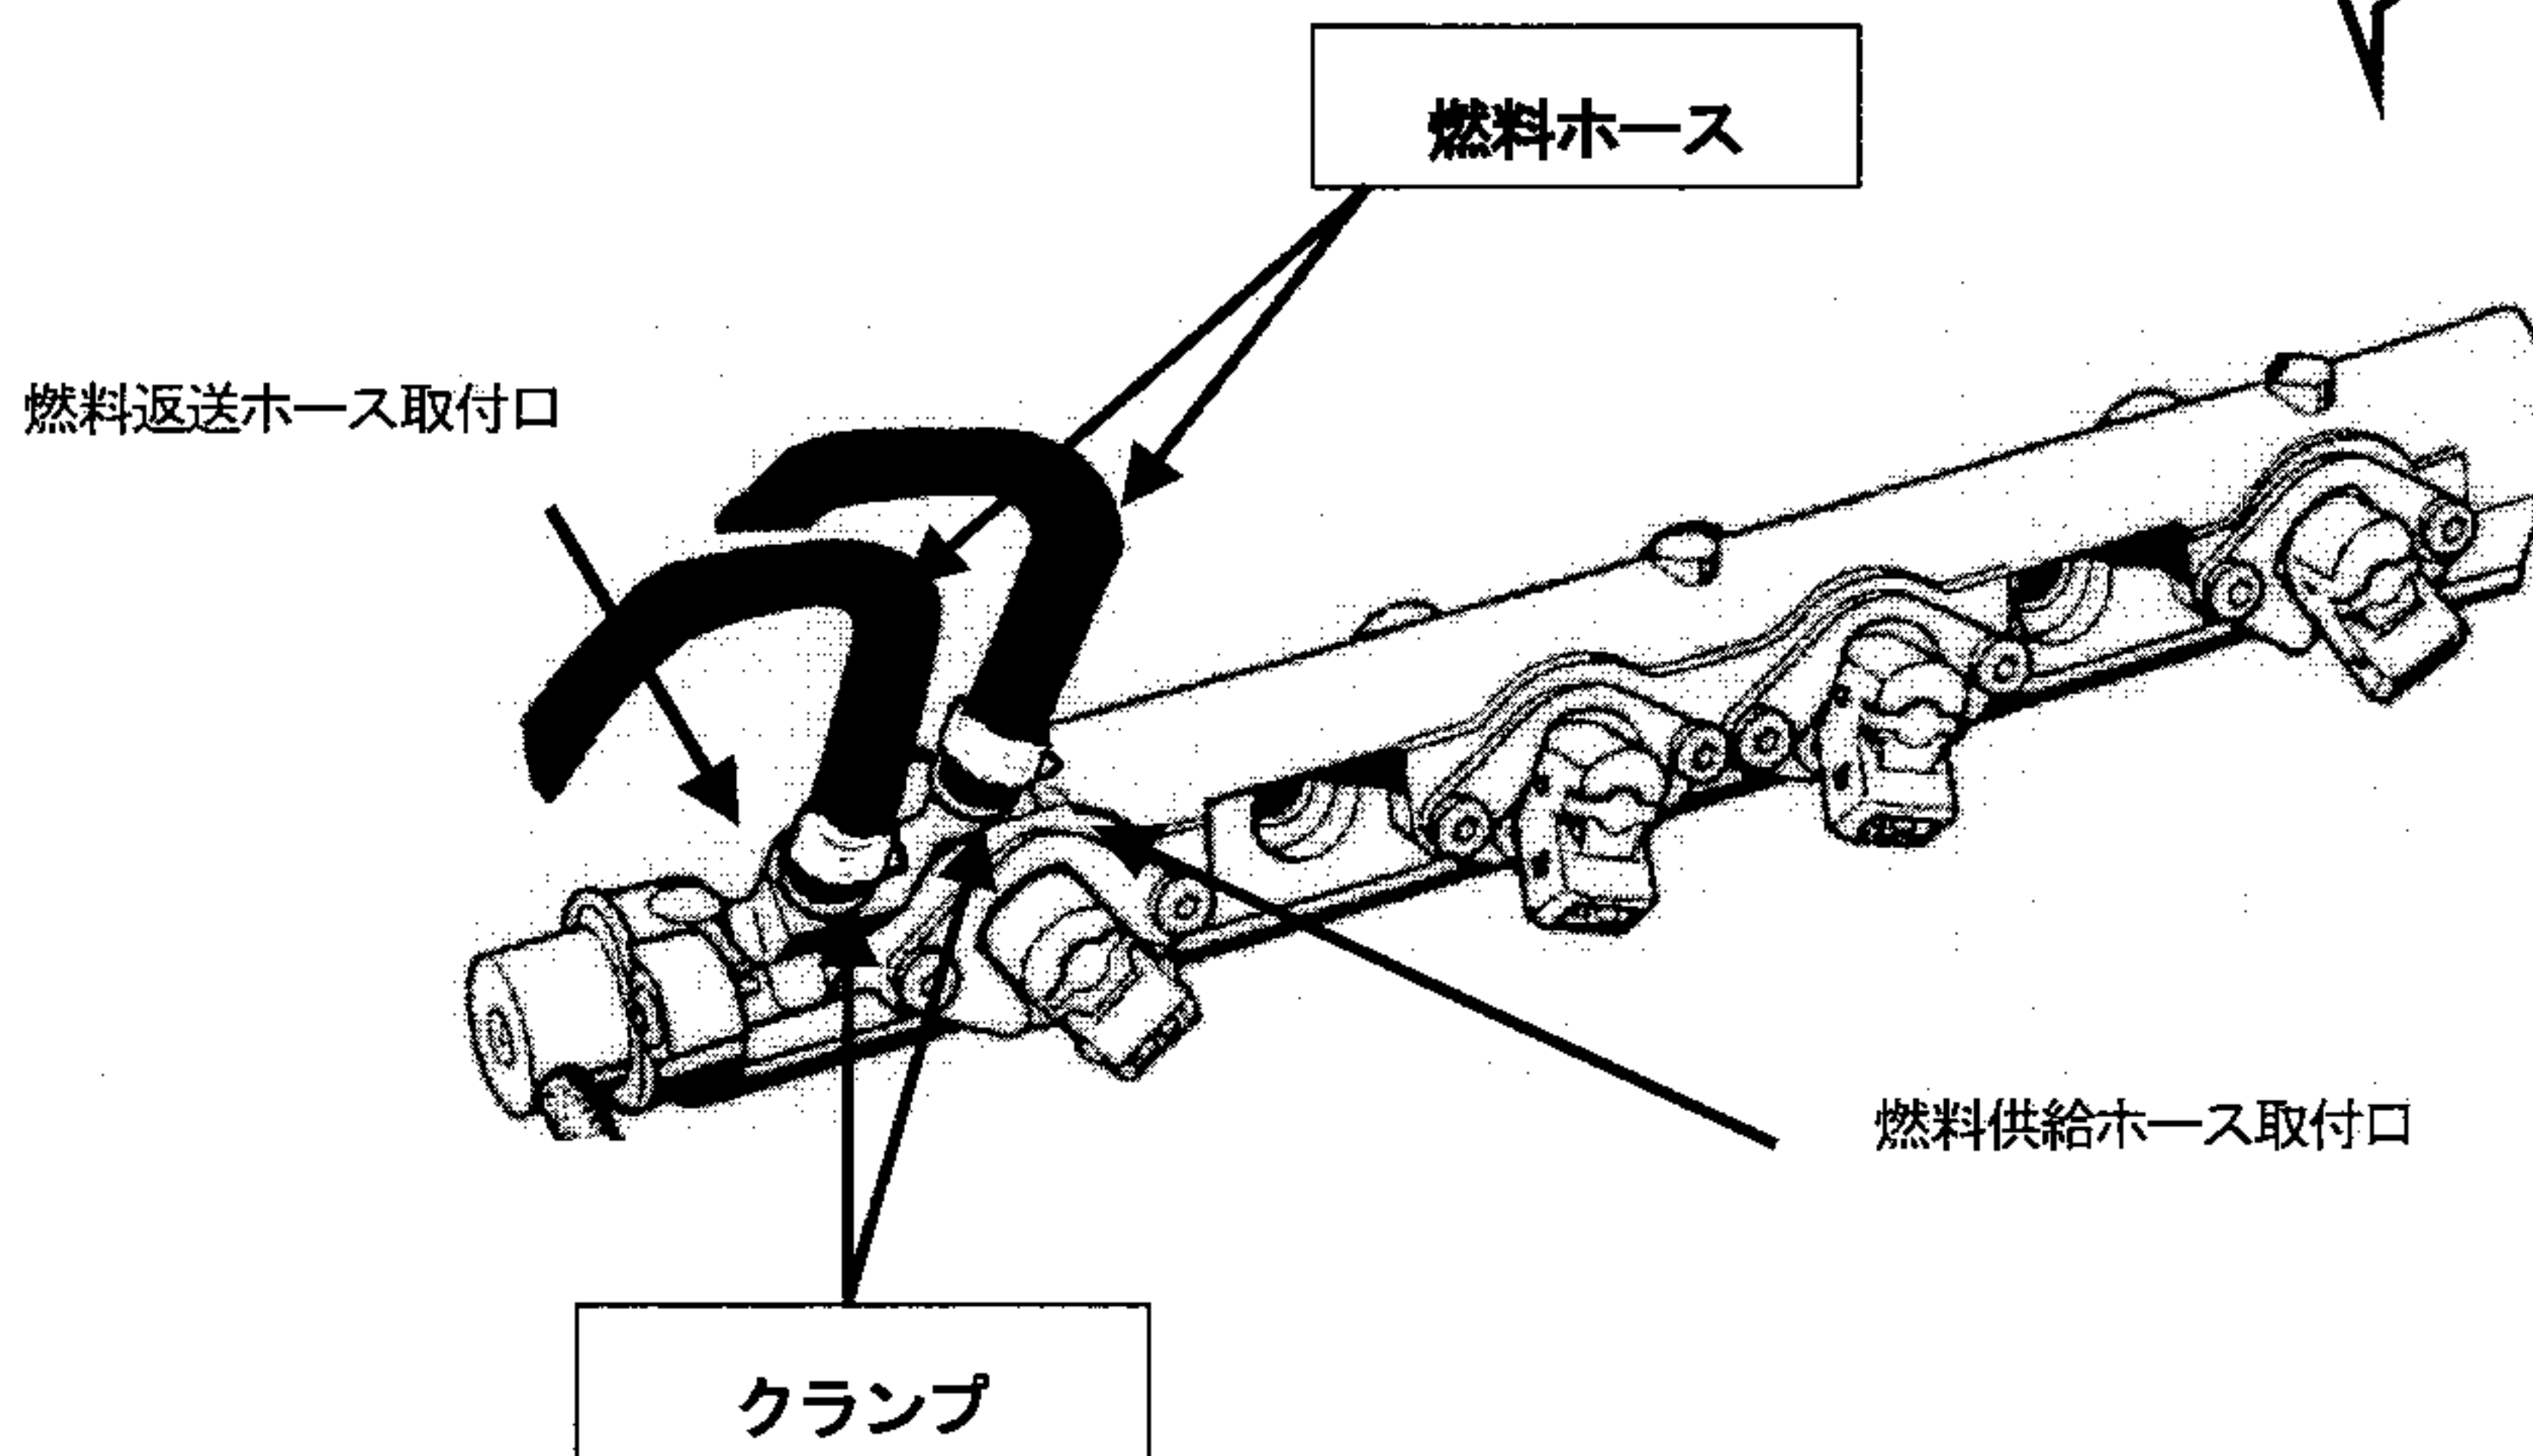
### 基準不具合発生箇所

原動機において、燃料ホースの材質が不適切なものがあるため、エンジンルーム内の熱により当該ホースが硬化して燃料分配器との接続部の締め付けが不十分となり、当該接続部から燃料が漏れるおそれがある。

全車両、燃料ホース及びクランプを対策品と交換する。
