## 改善箇所説明図

(① ギアトロニック車両、時速 3km/h 以下で後進ギアに入る)

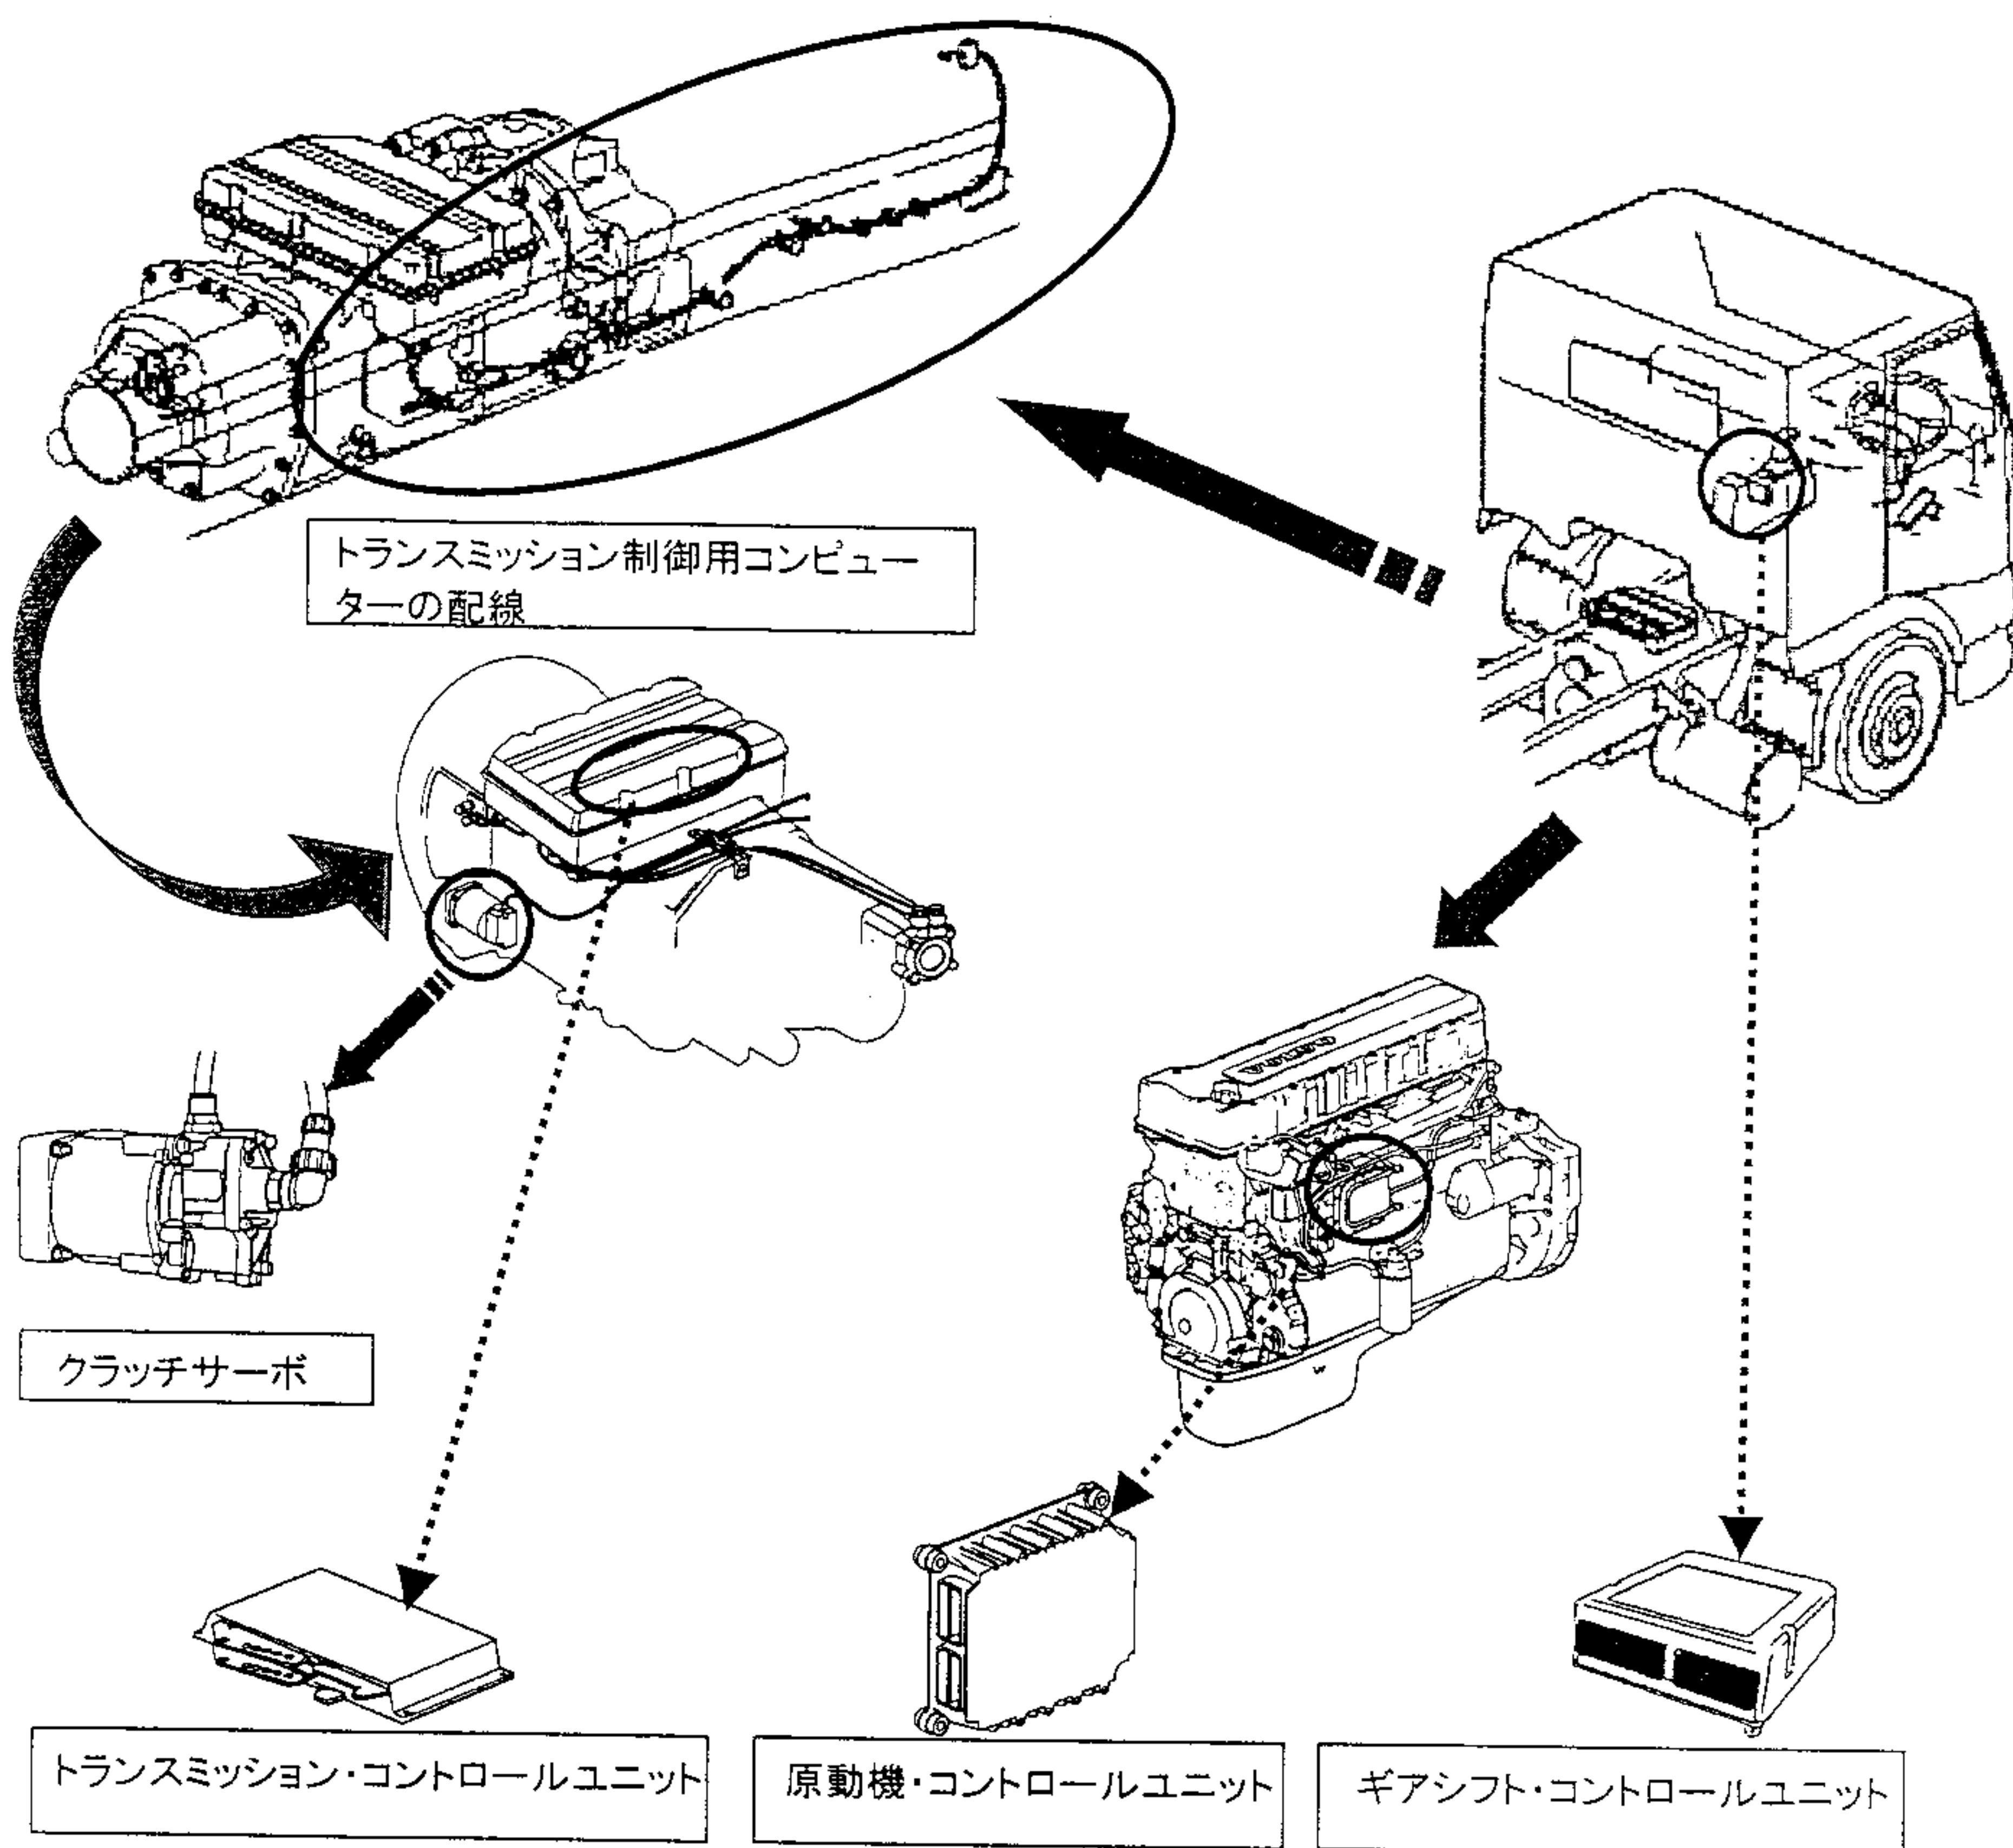
動力伝達装置において、トランスミッション制御用コンピューターのプログラムと配線、及びクラッチ信号用配線のコネクタの防水性が不適切なものがあるため、前進状態の減速時に時速3Km/h以下で、シフトダウン可能なギア段数以上のシフトダウン操作を行うと、正常な信号が発信されず、後進ギアに入り、車両が後退するおそれがある。

- ・ 全車両、トランスミッション・ギアシフト・原動機の各コントロールユニットのプログラムを変更する。
- ・ 全車両、車台番号を点検し、対象となるものは、電気配線を対策品と交換し、取り回しを変更して取り付ける。
- ・ 全車両、車台番号を点検し、対象となるものは、クラッチサーボを対策品と交換する。
