## 改善箇所説明図

(③ステアリングコラムと電気配線の干渉)

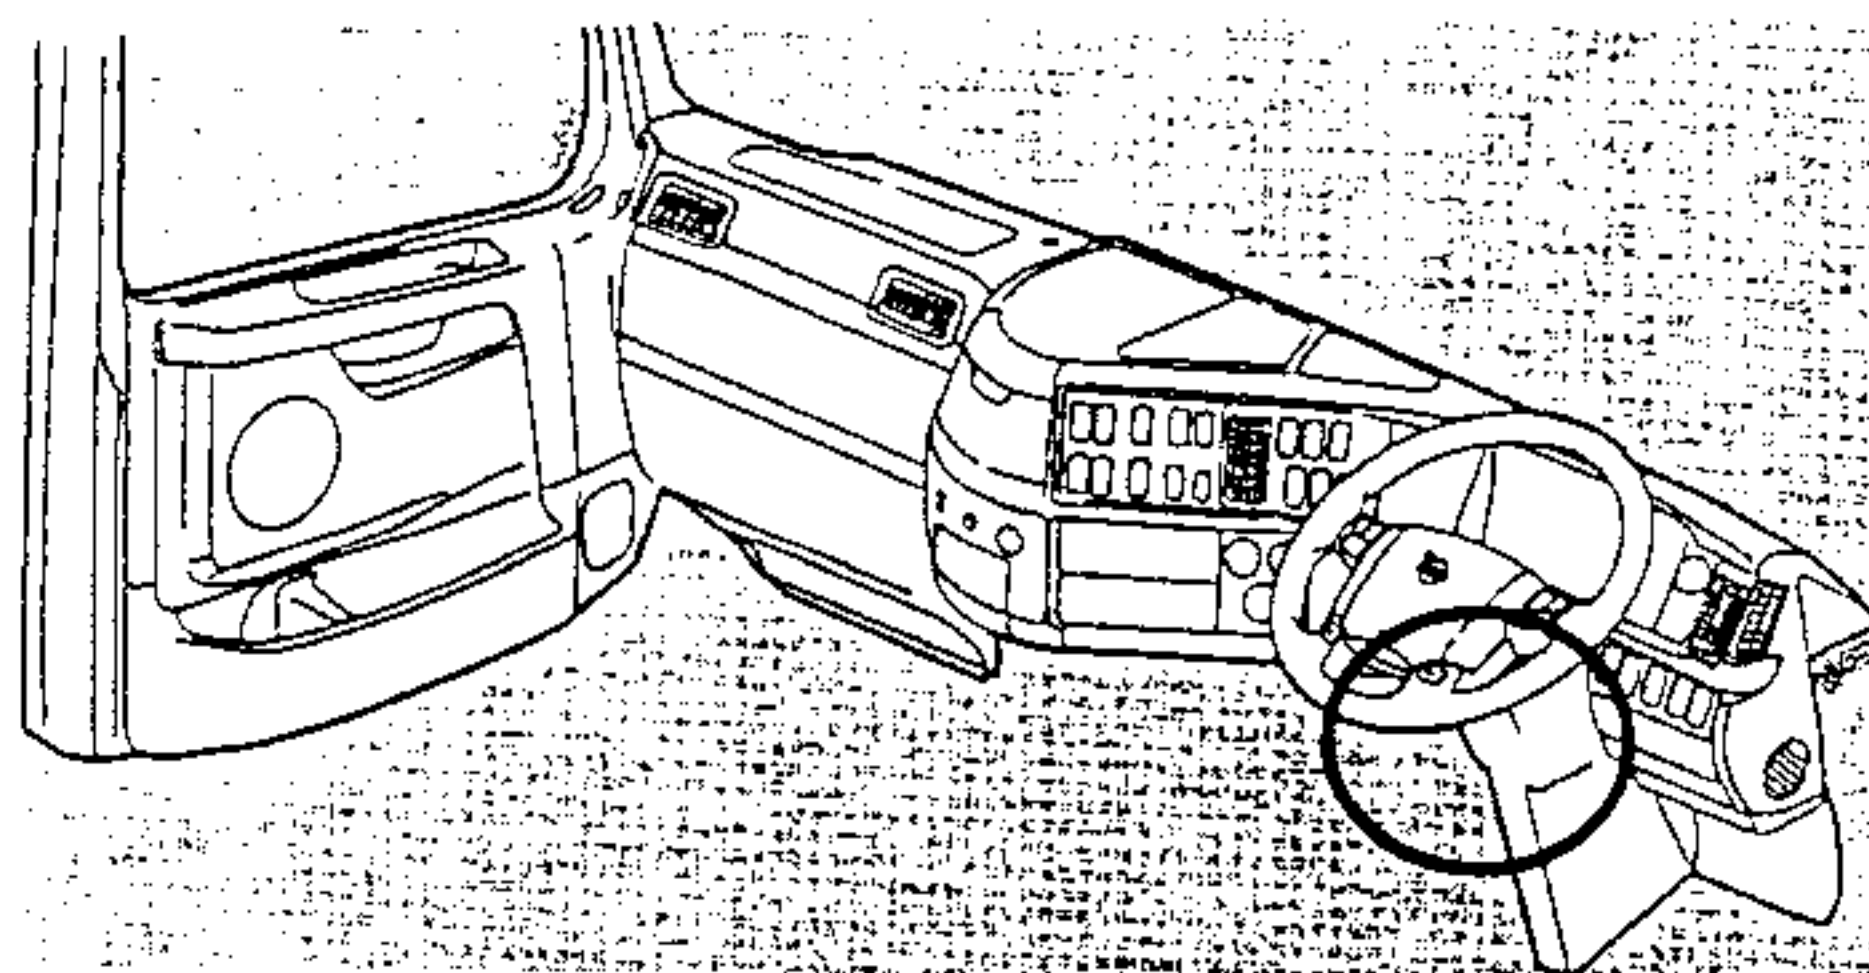
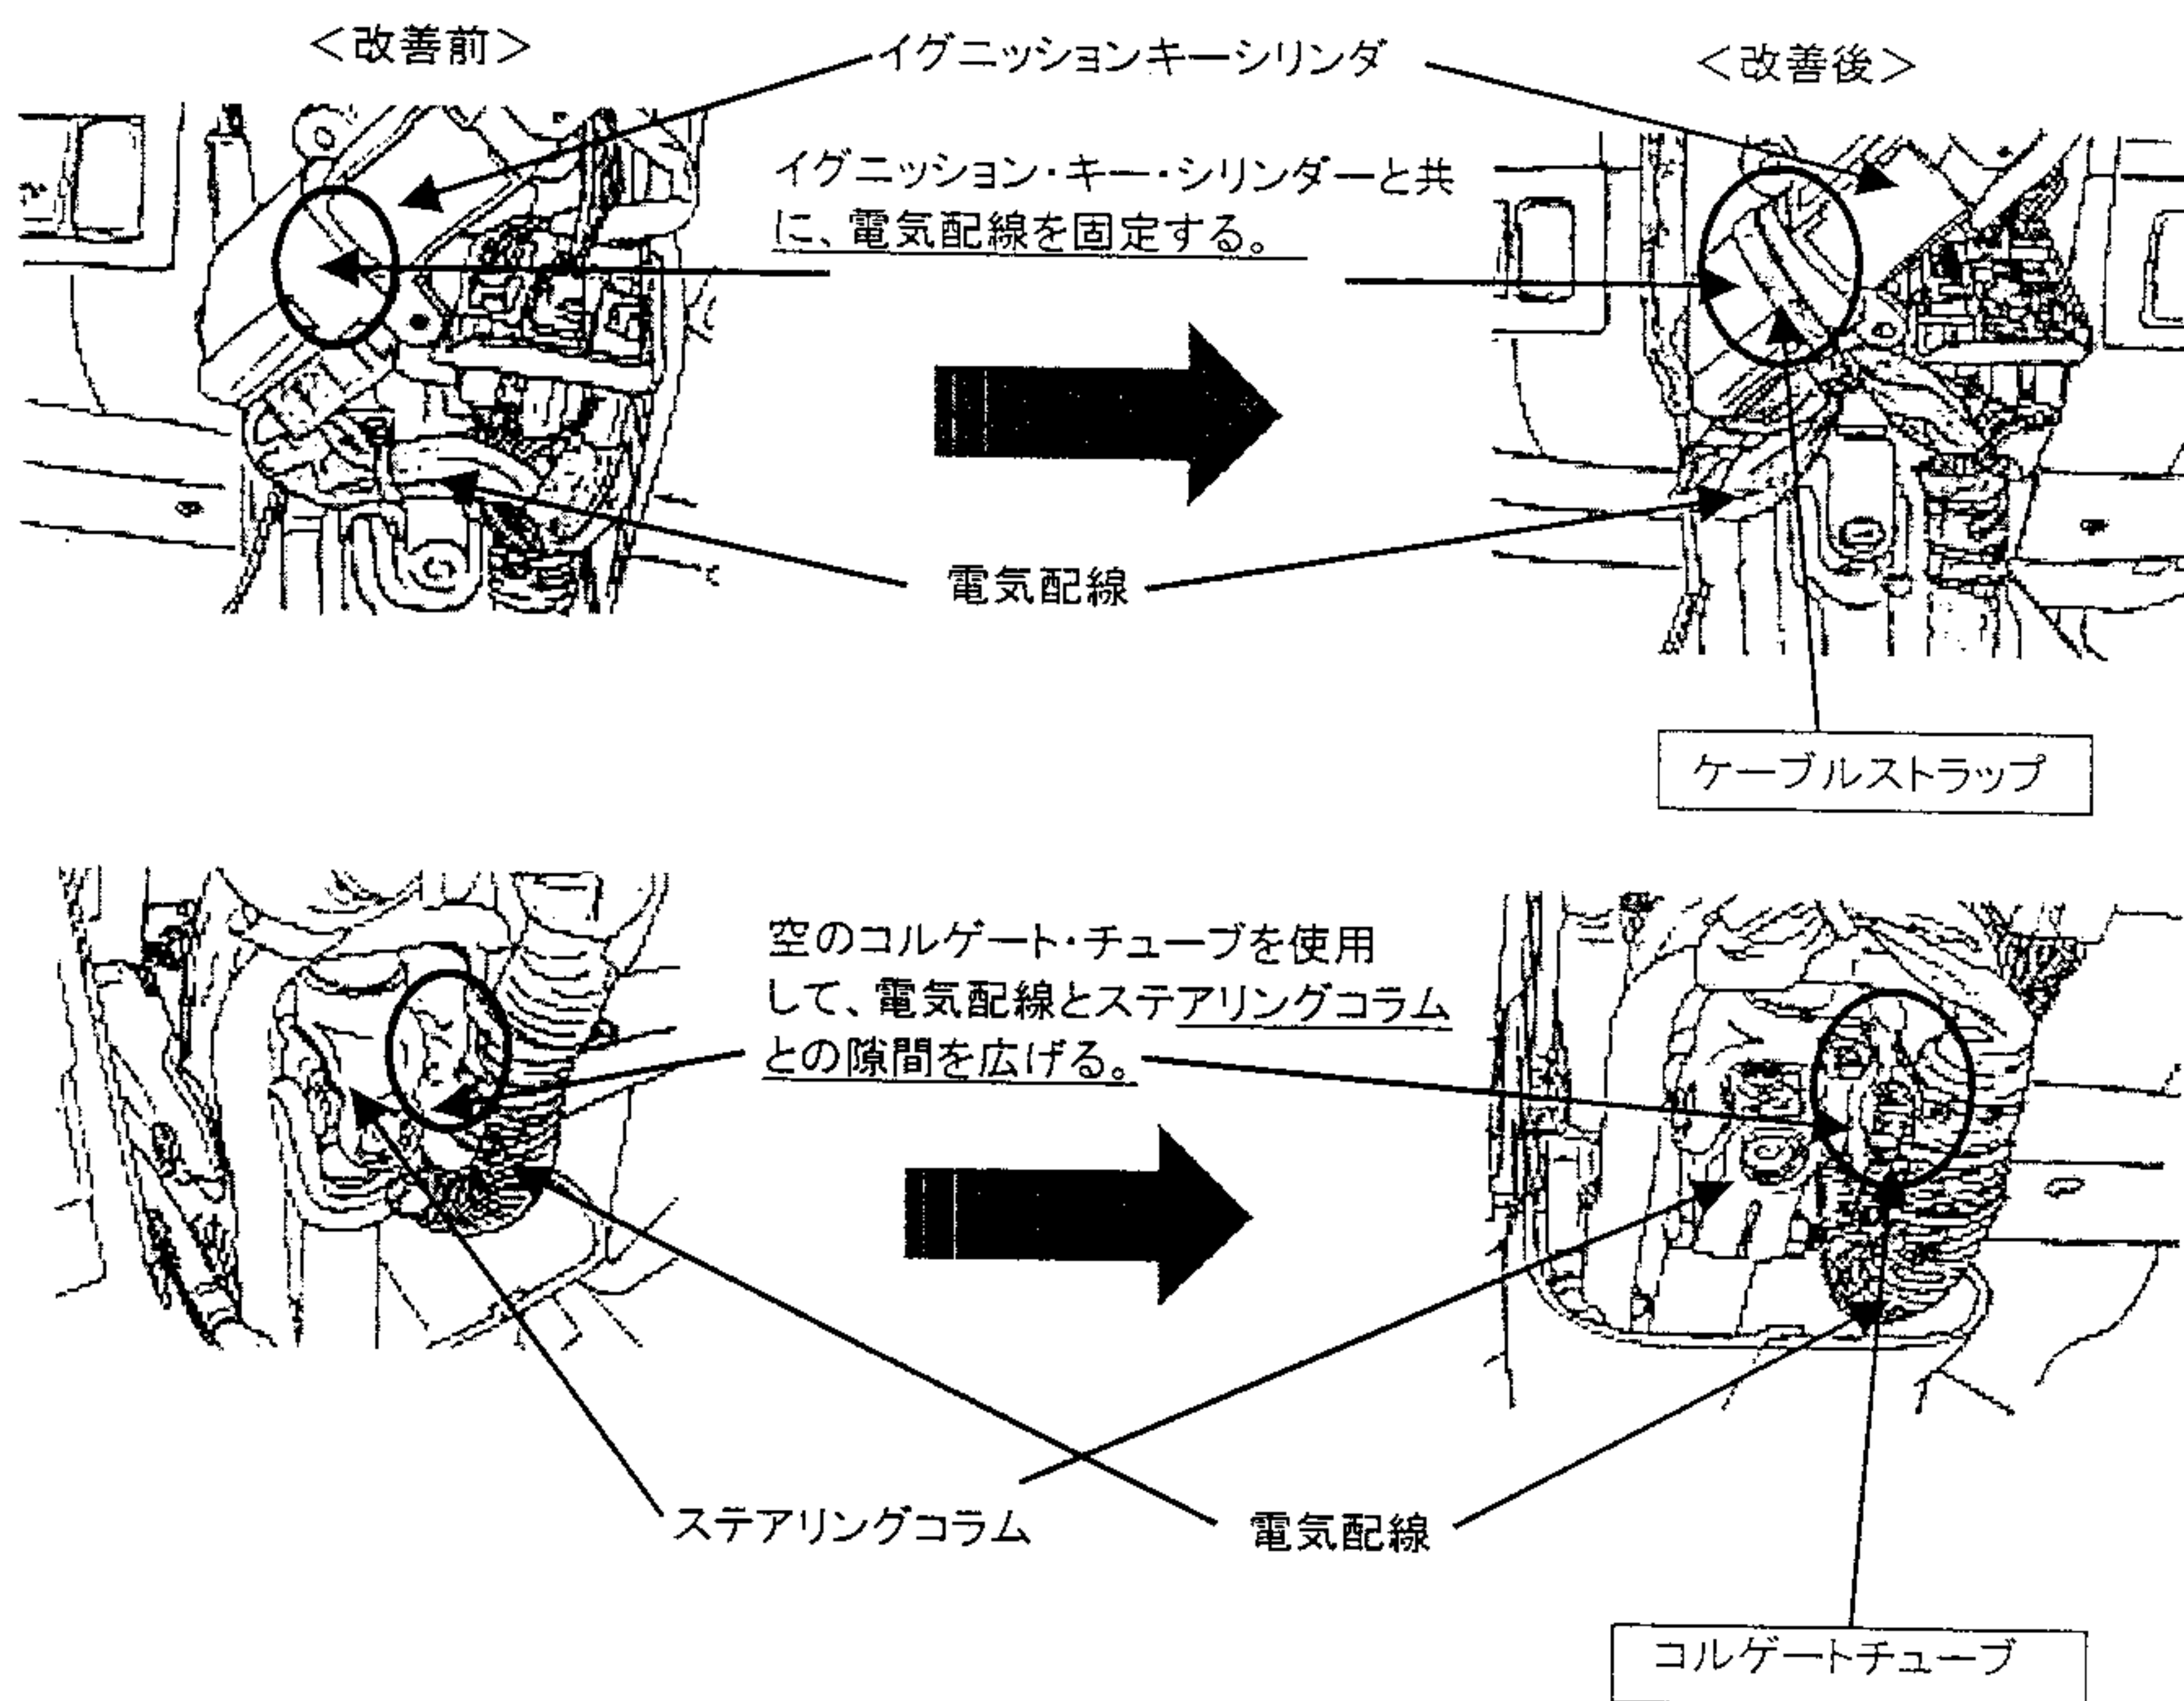
電気装置において、電気配線の取り回しが不適切なため、ステアリングホイールを回したときに、当該ステアリングコラムと電気配線とが干渉するものがあり、そのままの状態で使用を続けると、当該配線が損傷して前照灯等の灯火装置類が点灯しなくなるか、原動機が停止するおそれがある。

全車両、当該配線を点検し、取り回しが不適切なものは、コルゲートチューブを使って取り回し位置を変更する。
