## 改善箇所説明図

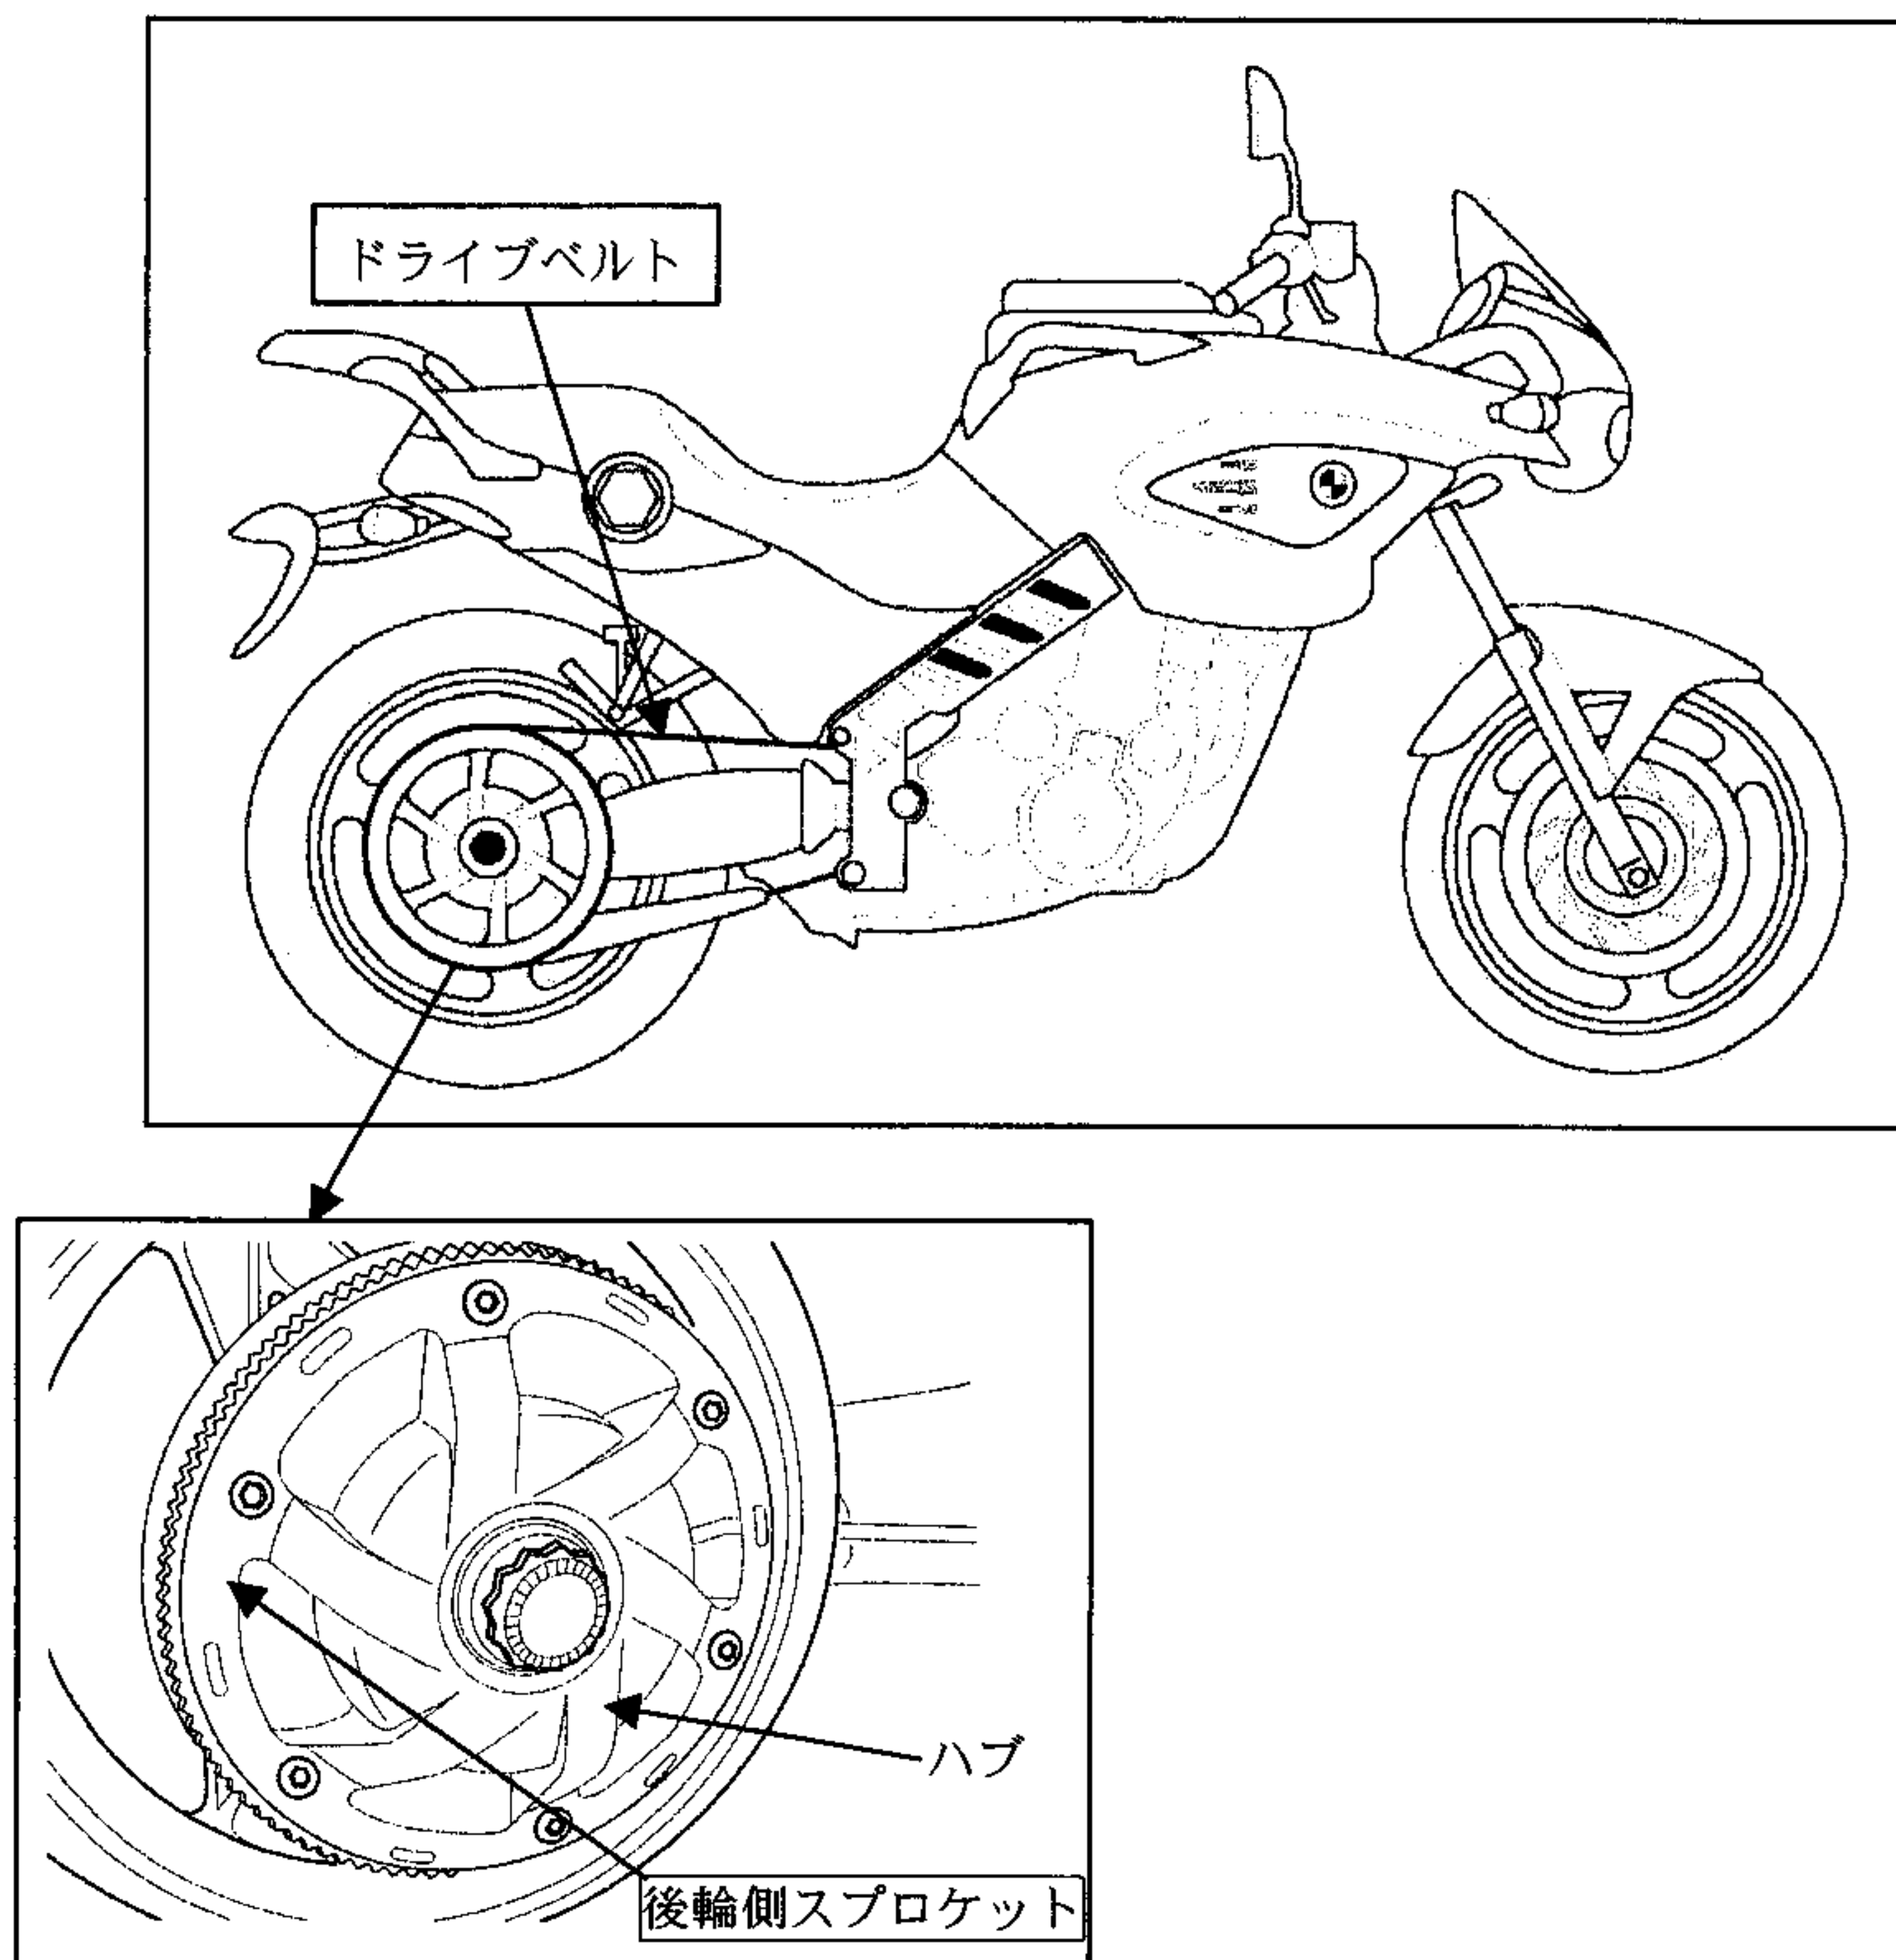
動力伝達装置において、後輪側のスプロケットの加工方法が不適切なため、当該スプロケットに亀裂が発生することがあり、そのままの状態で使用を続けると、当該スプロケットが変形して駆動力が十分伝達できなくなり、最悪の場合、走行不能となるおそれがある。

全車両、後輪側のスプロケットの製造番号を点検し、対象となるものは良品と交換する。

後輪側スプロケットの側面に塗布された白の識別ペイントの有無。
