# 改善箇所説明図

## 不具合発生箇所

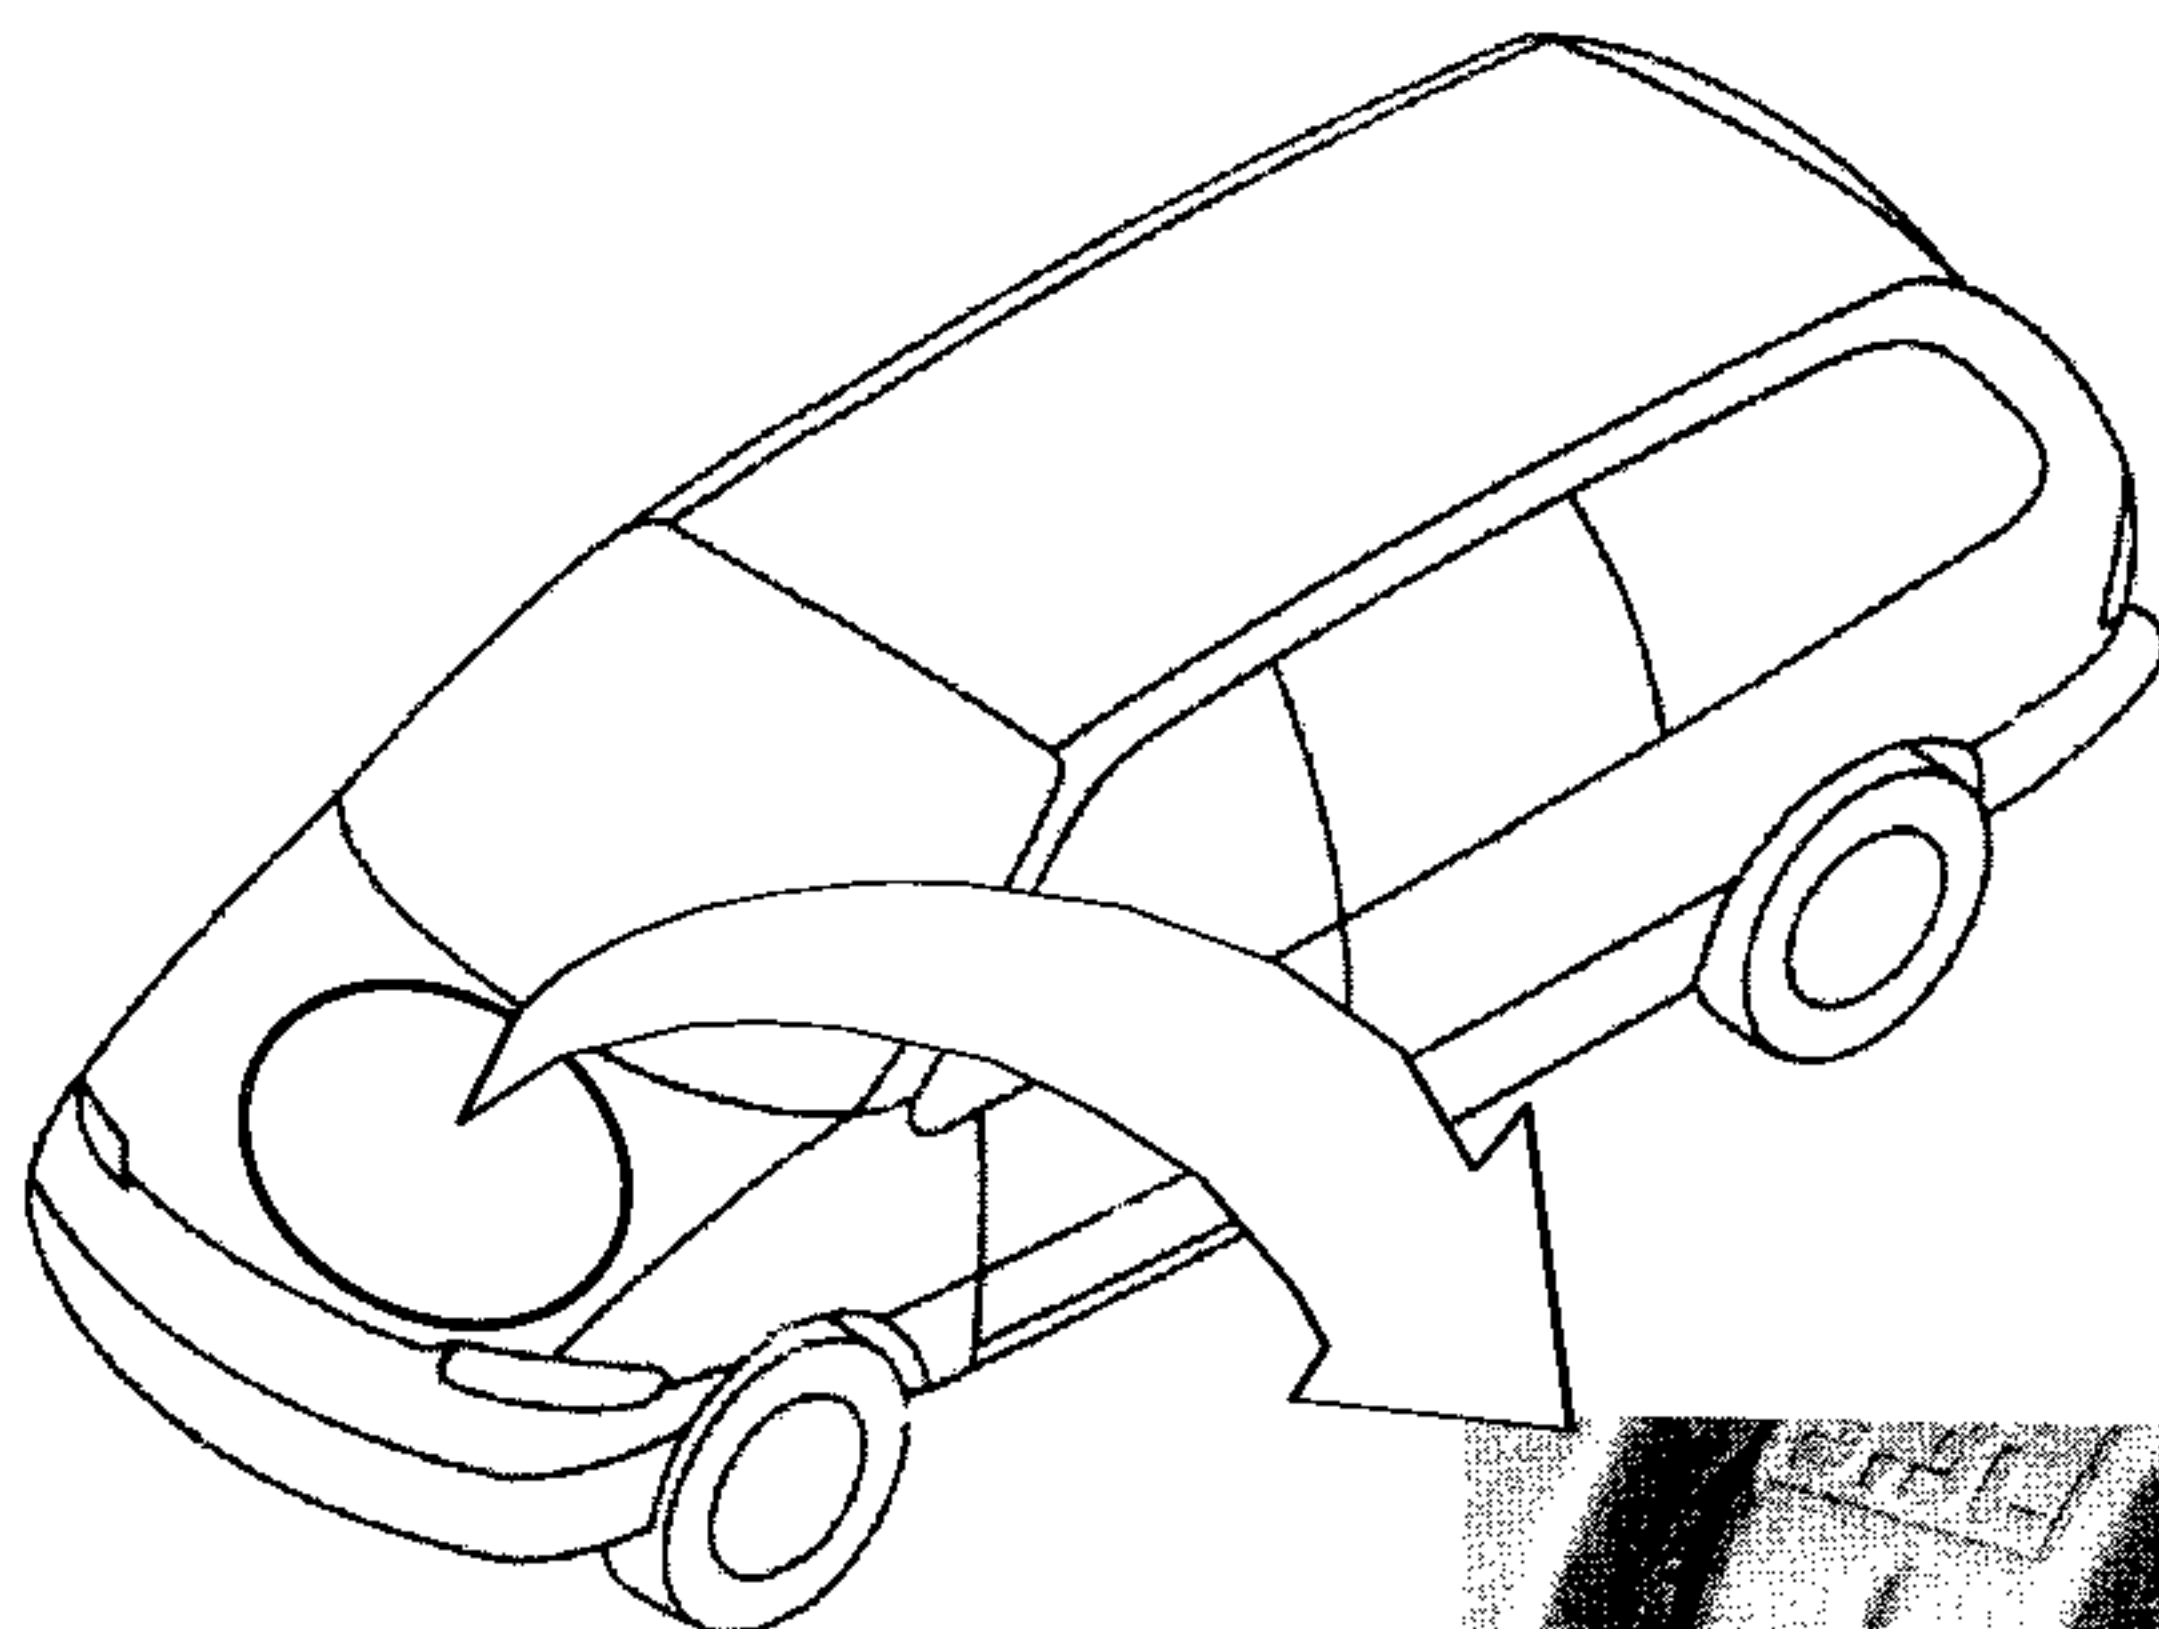
燃料レール・クロス・オーバ・チューブジョイント

燃料装置において、燃料レール・クロス・オーバ・チューブ(左右の燃料レールを接続するパイプ)接続部のOリングの材質が不適切なため、長期間の原動機からの熱により当該Oリングが劣化することがあり、そのままの状態で使用を続けると、当該Oリング部から燃料漏れが発生し、最悪の場合、火災に至るおそれがある。

全車両、燃料レール・クロス・オーバ・チューブ接続部を点検し、漏れ及び漏れ跡が認められない場合には、燃料レール・クロス・オーバ・チューブの両方の接続部に、外部シールを追加で装着する。また、漏れ及び漏れ跡が認められる場合には、燃料レール一式を対策部品と交換する。
