## 改善箇所説明図

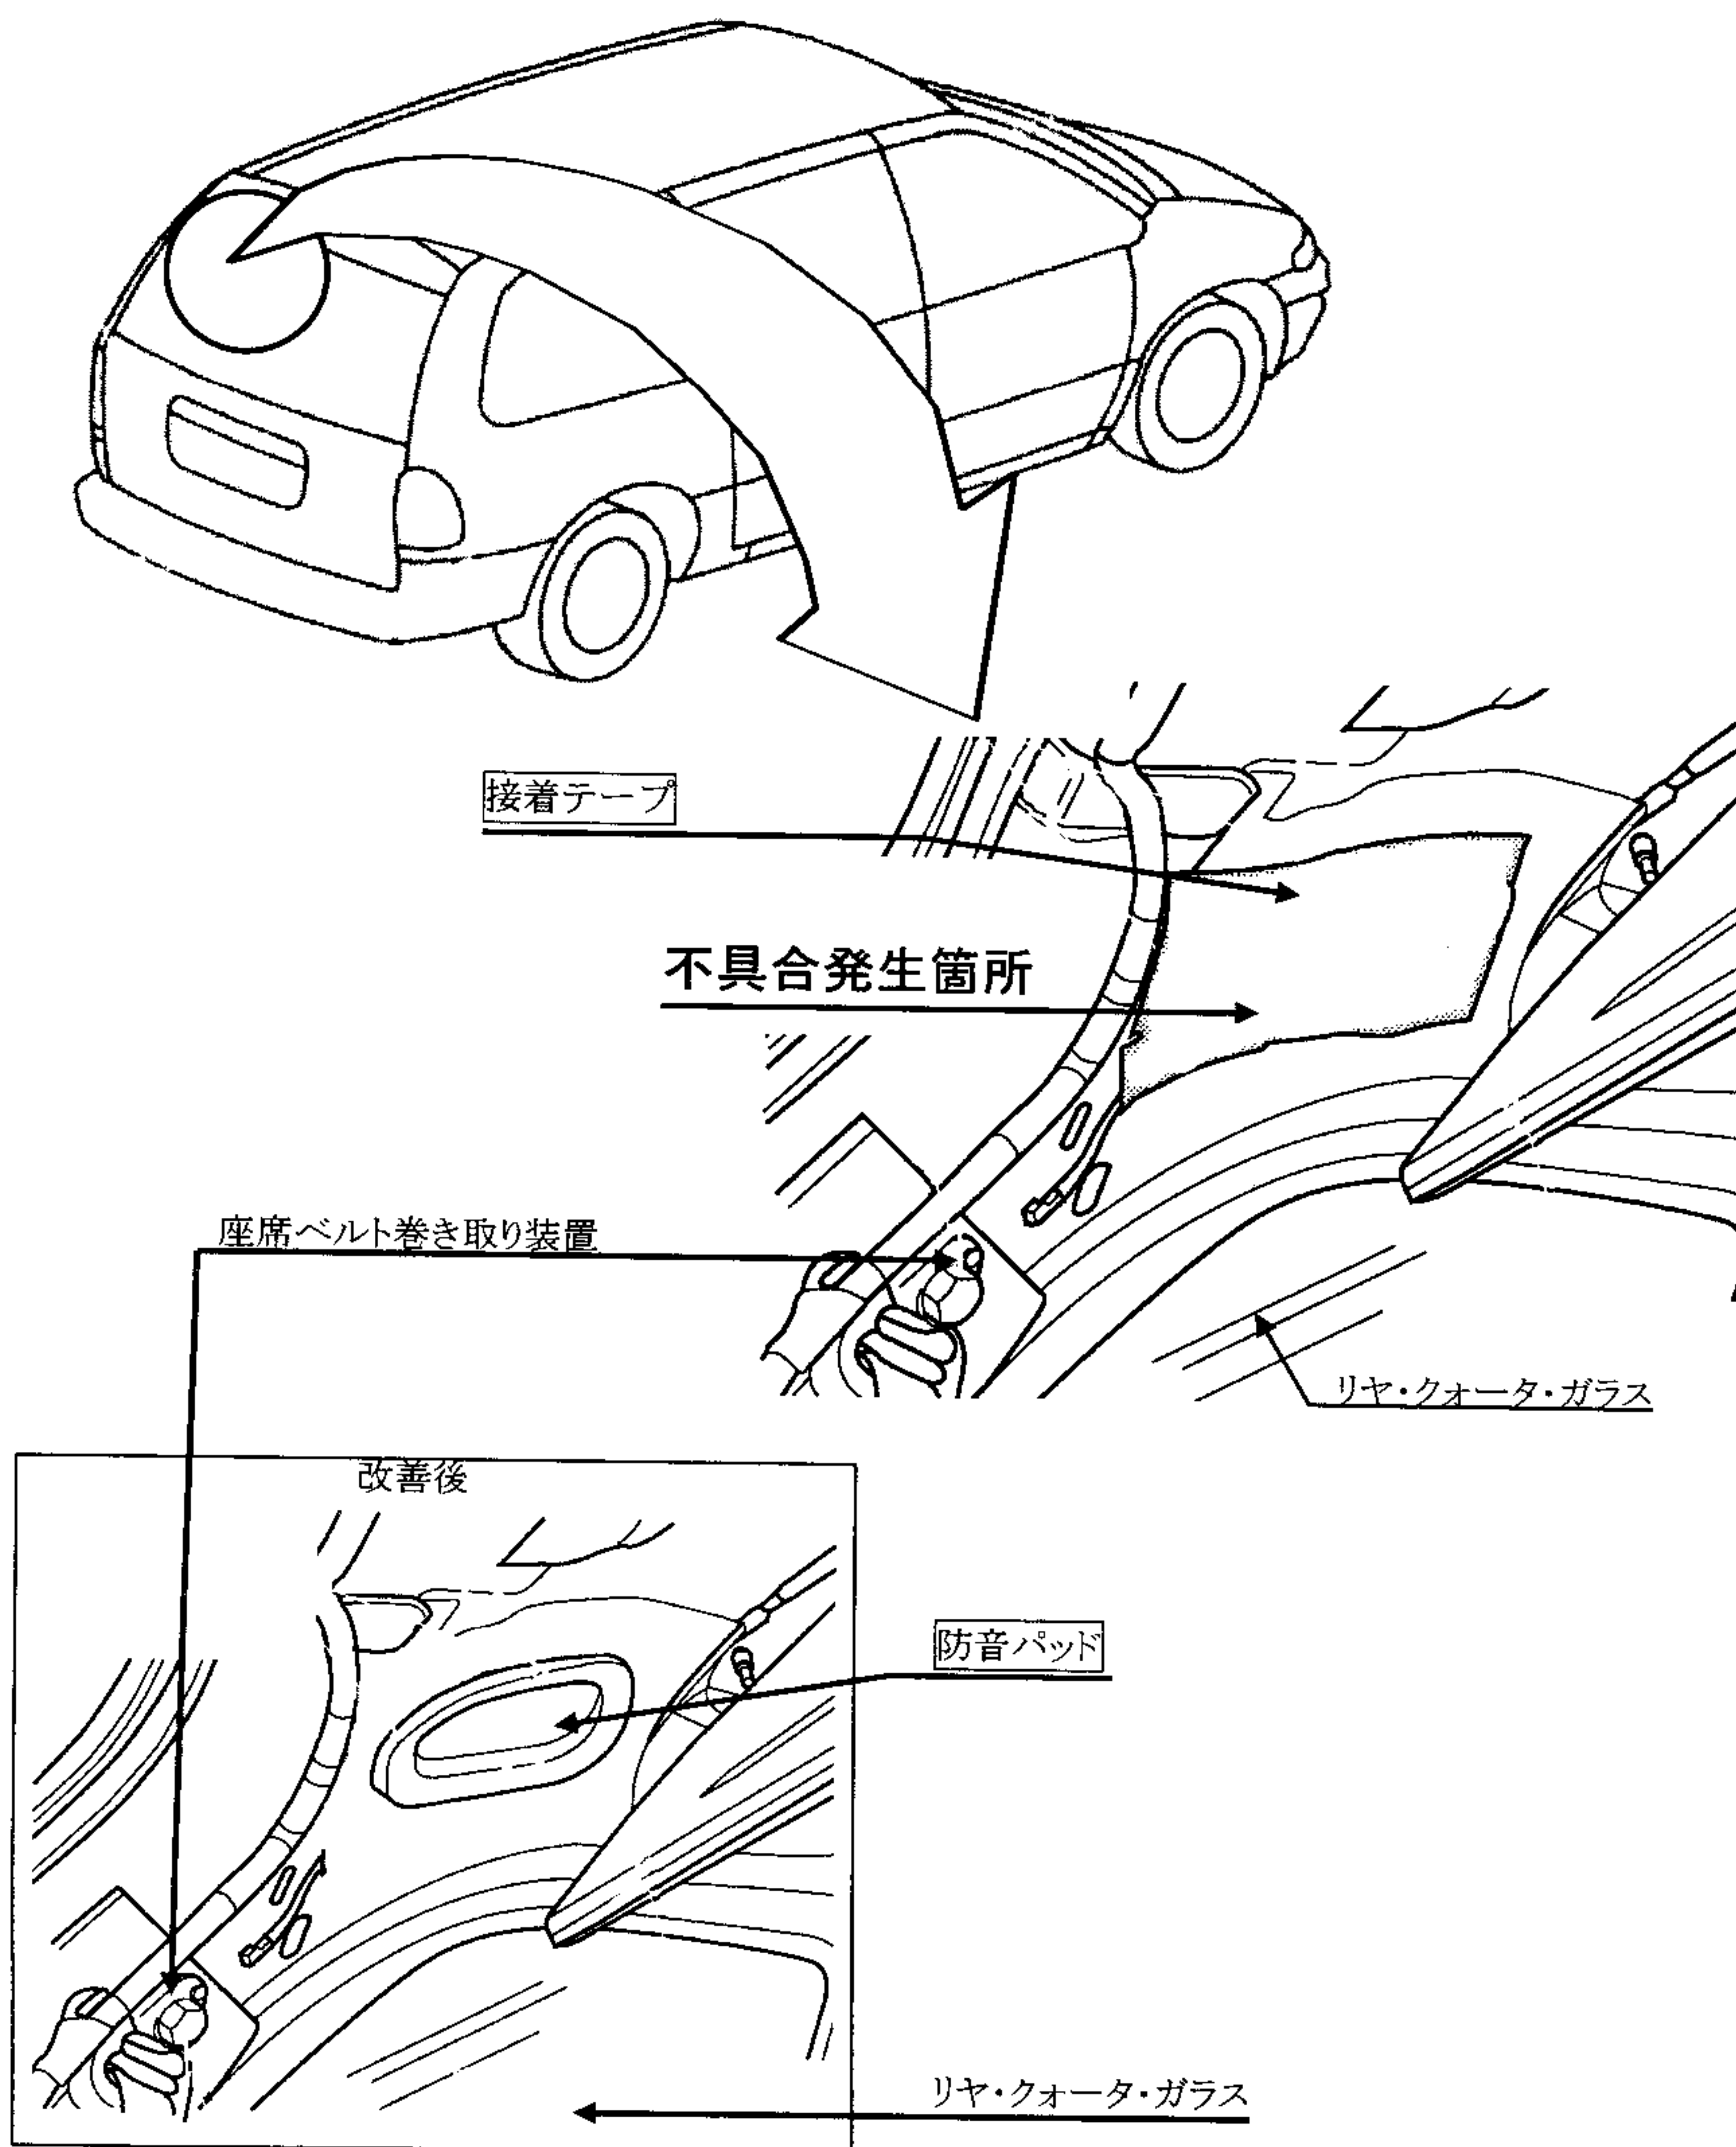
注：   は取り外し部品及び交換部品を示す。

第3列座席の座席ベルトにおいて、当該座席ベルト巻取装置の上方にある防音パッド部の接着テープの貼り付け方法が不適切なため、走行中の振動等により、当該テープが剥がれ落ち、座席ベルト巻取装置に絡みつくことがあり、最悪の場合、当該座席ベルトが機能しなくなるおそれがある。

全車両、接着テープを取り外し、防音パッドを新品と交換する。なお、点検の結果、当該座席ベルトが機能しない場合は、座席ベルトも新品と交換する。
