## 改善箇所説明図

### 基準不適合箇所

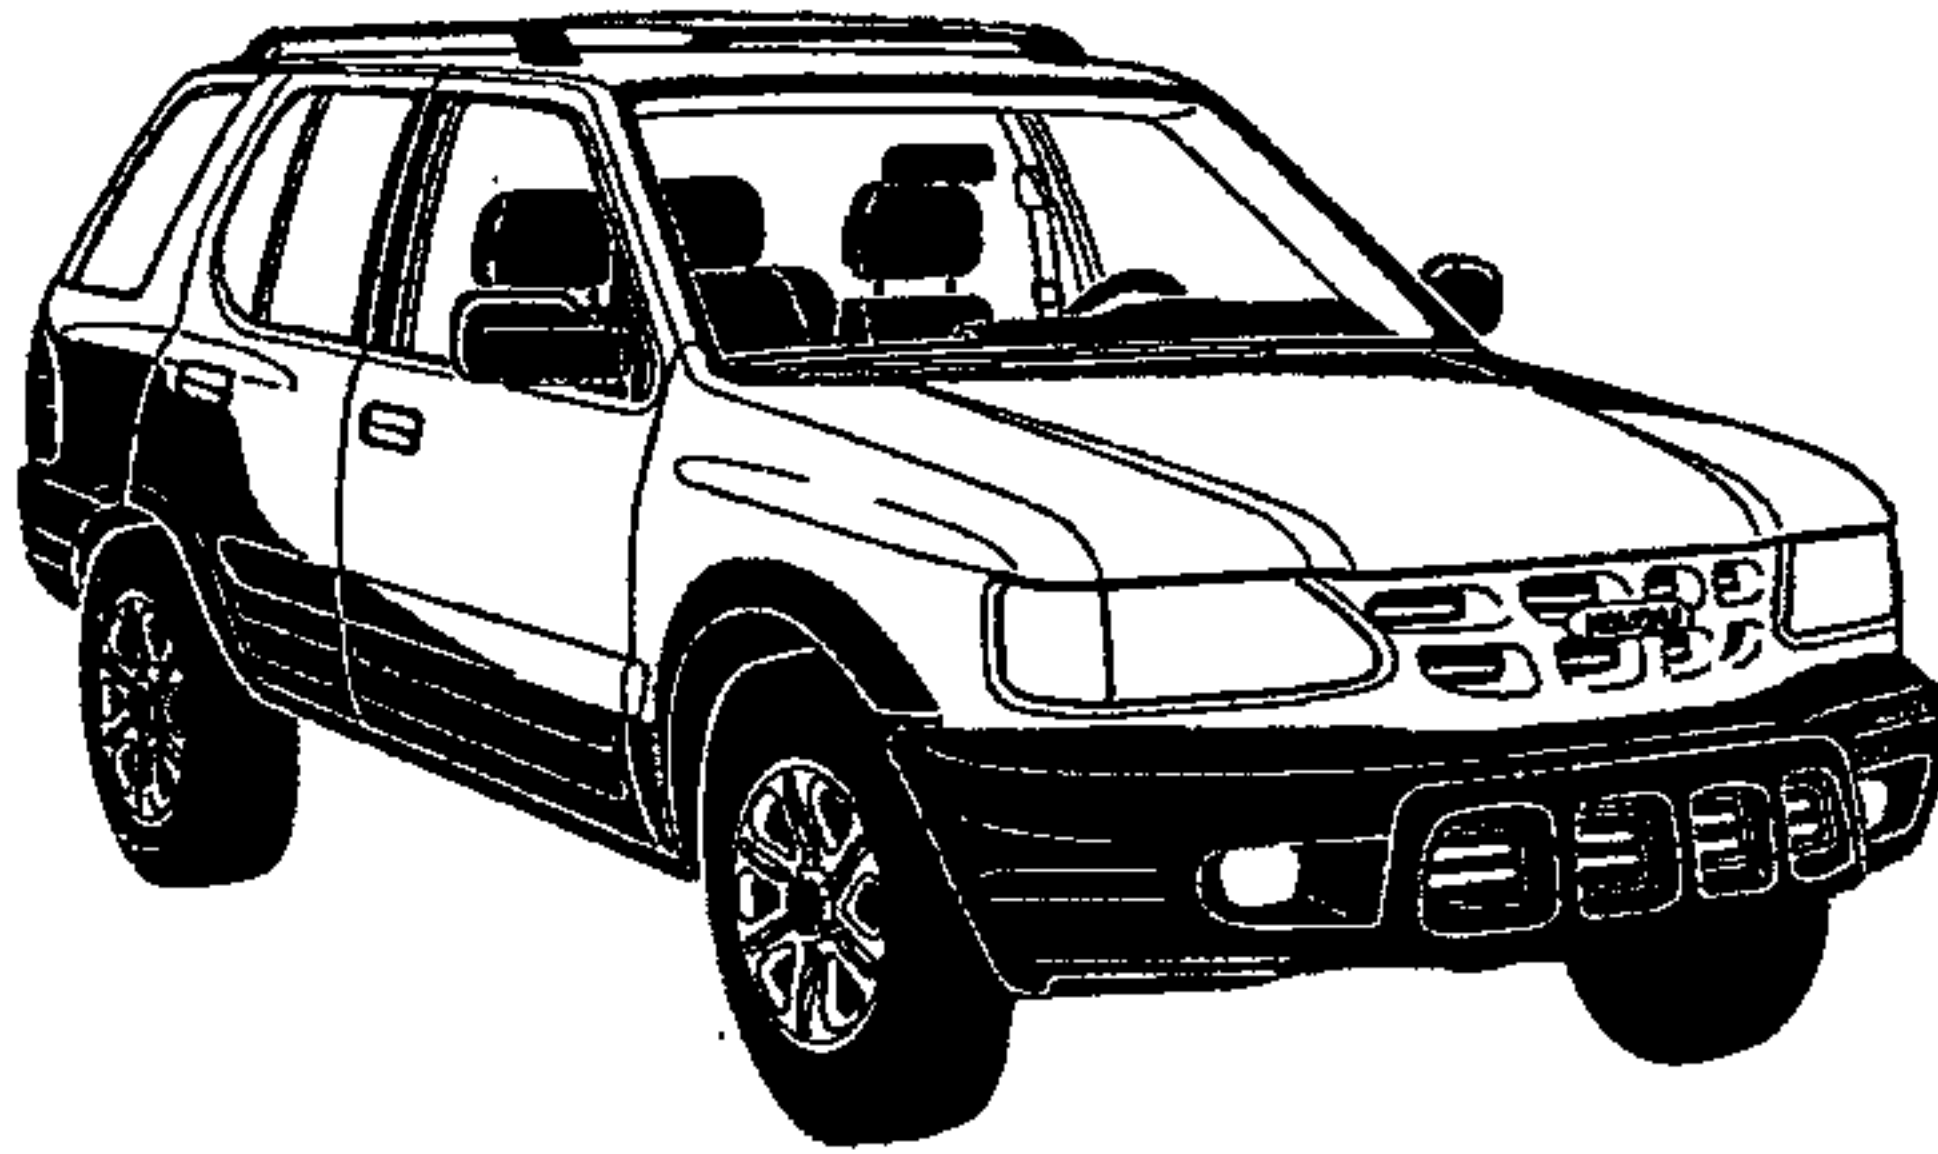
発電機の電気配線において、当該配線の長さ設定が不適切なため、配線の端子部にエンジンの振動により過大な力がかかり、そのままの状態で使用を続けると、当該配線の端子部が折損し、充電できなくなり、最悪の場合、原動機が停止し、再始動ができなくなるおそれがある。

全車両、当該端子部について対策用電気配線を追加する。

識別：電機配線バッテリーマイナス端子部のコルゲートチューブに白色ペイントを塗布する。

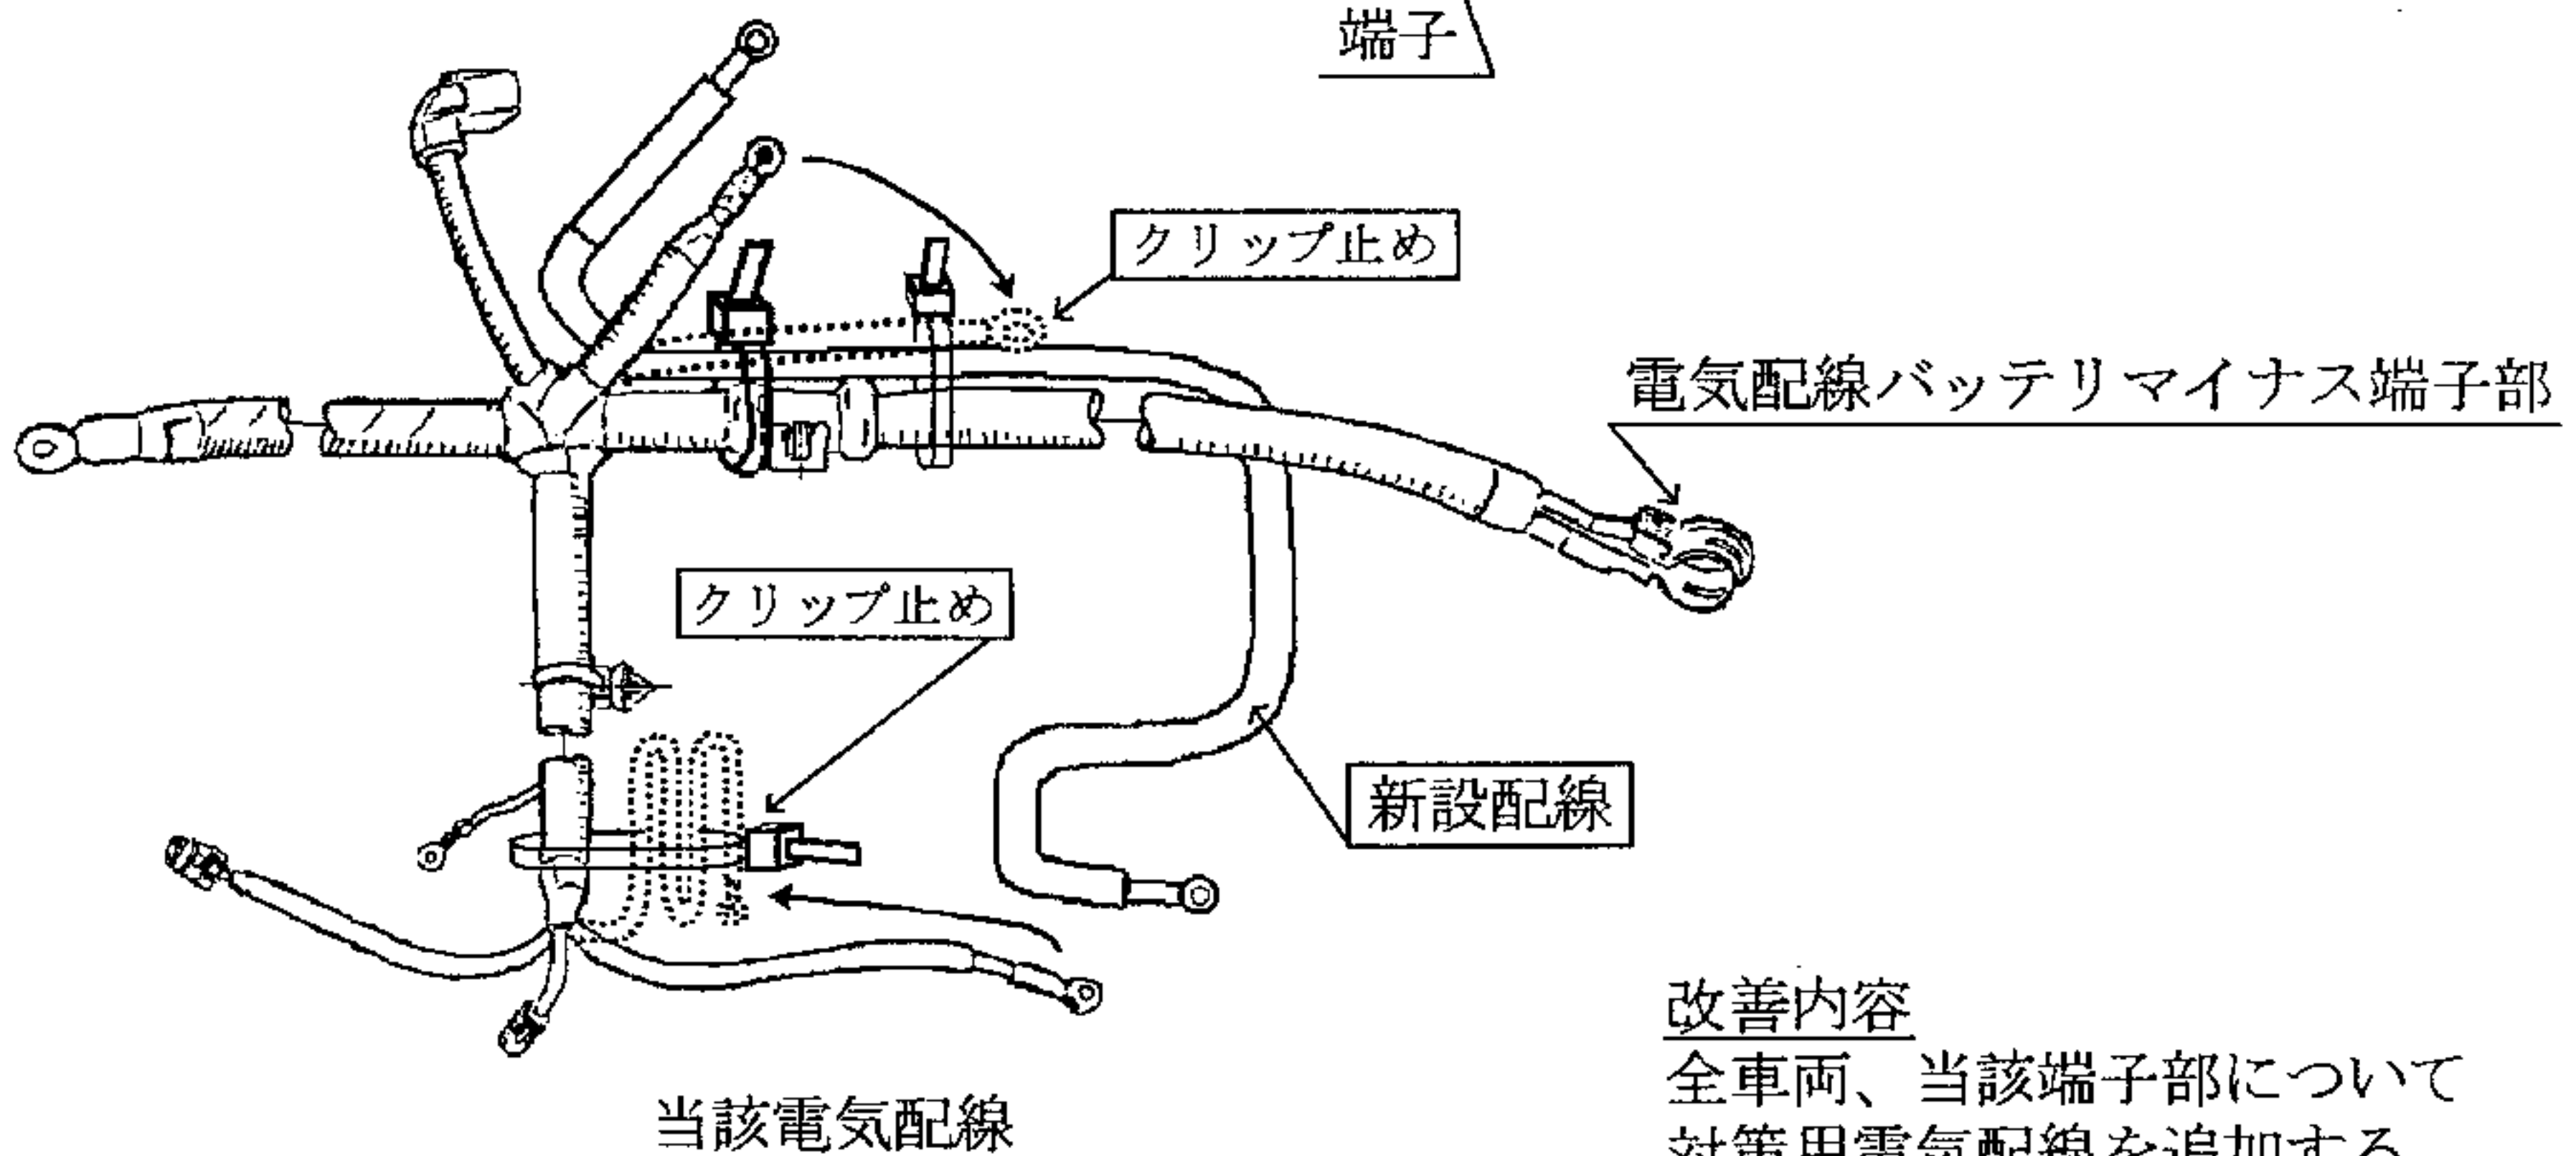
折損箇所

□ 内は追加部品を示す。
