## 改善箇所説明図

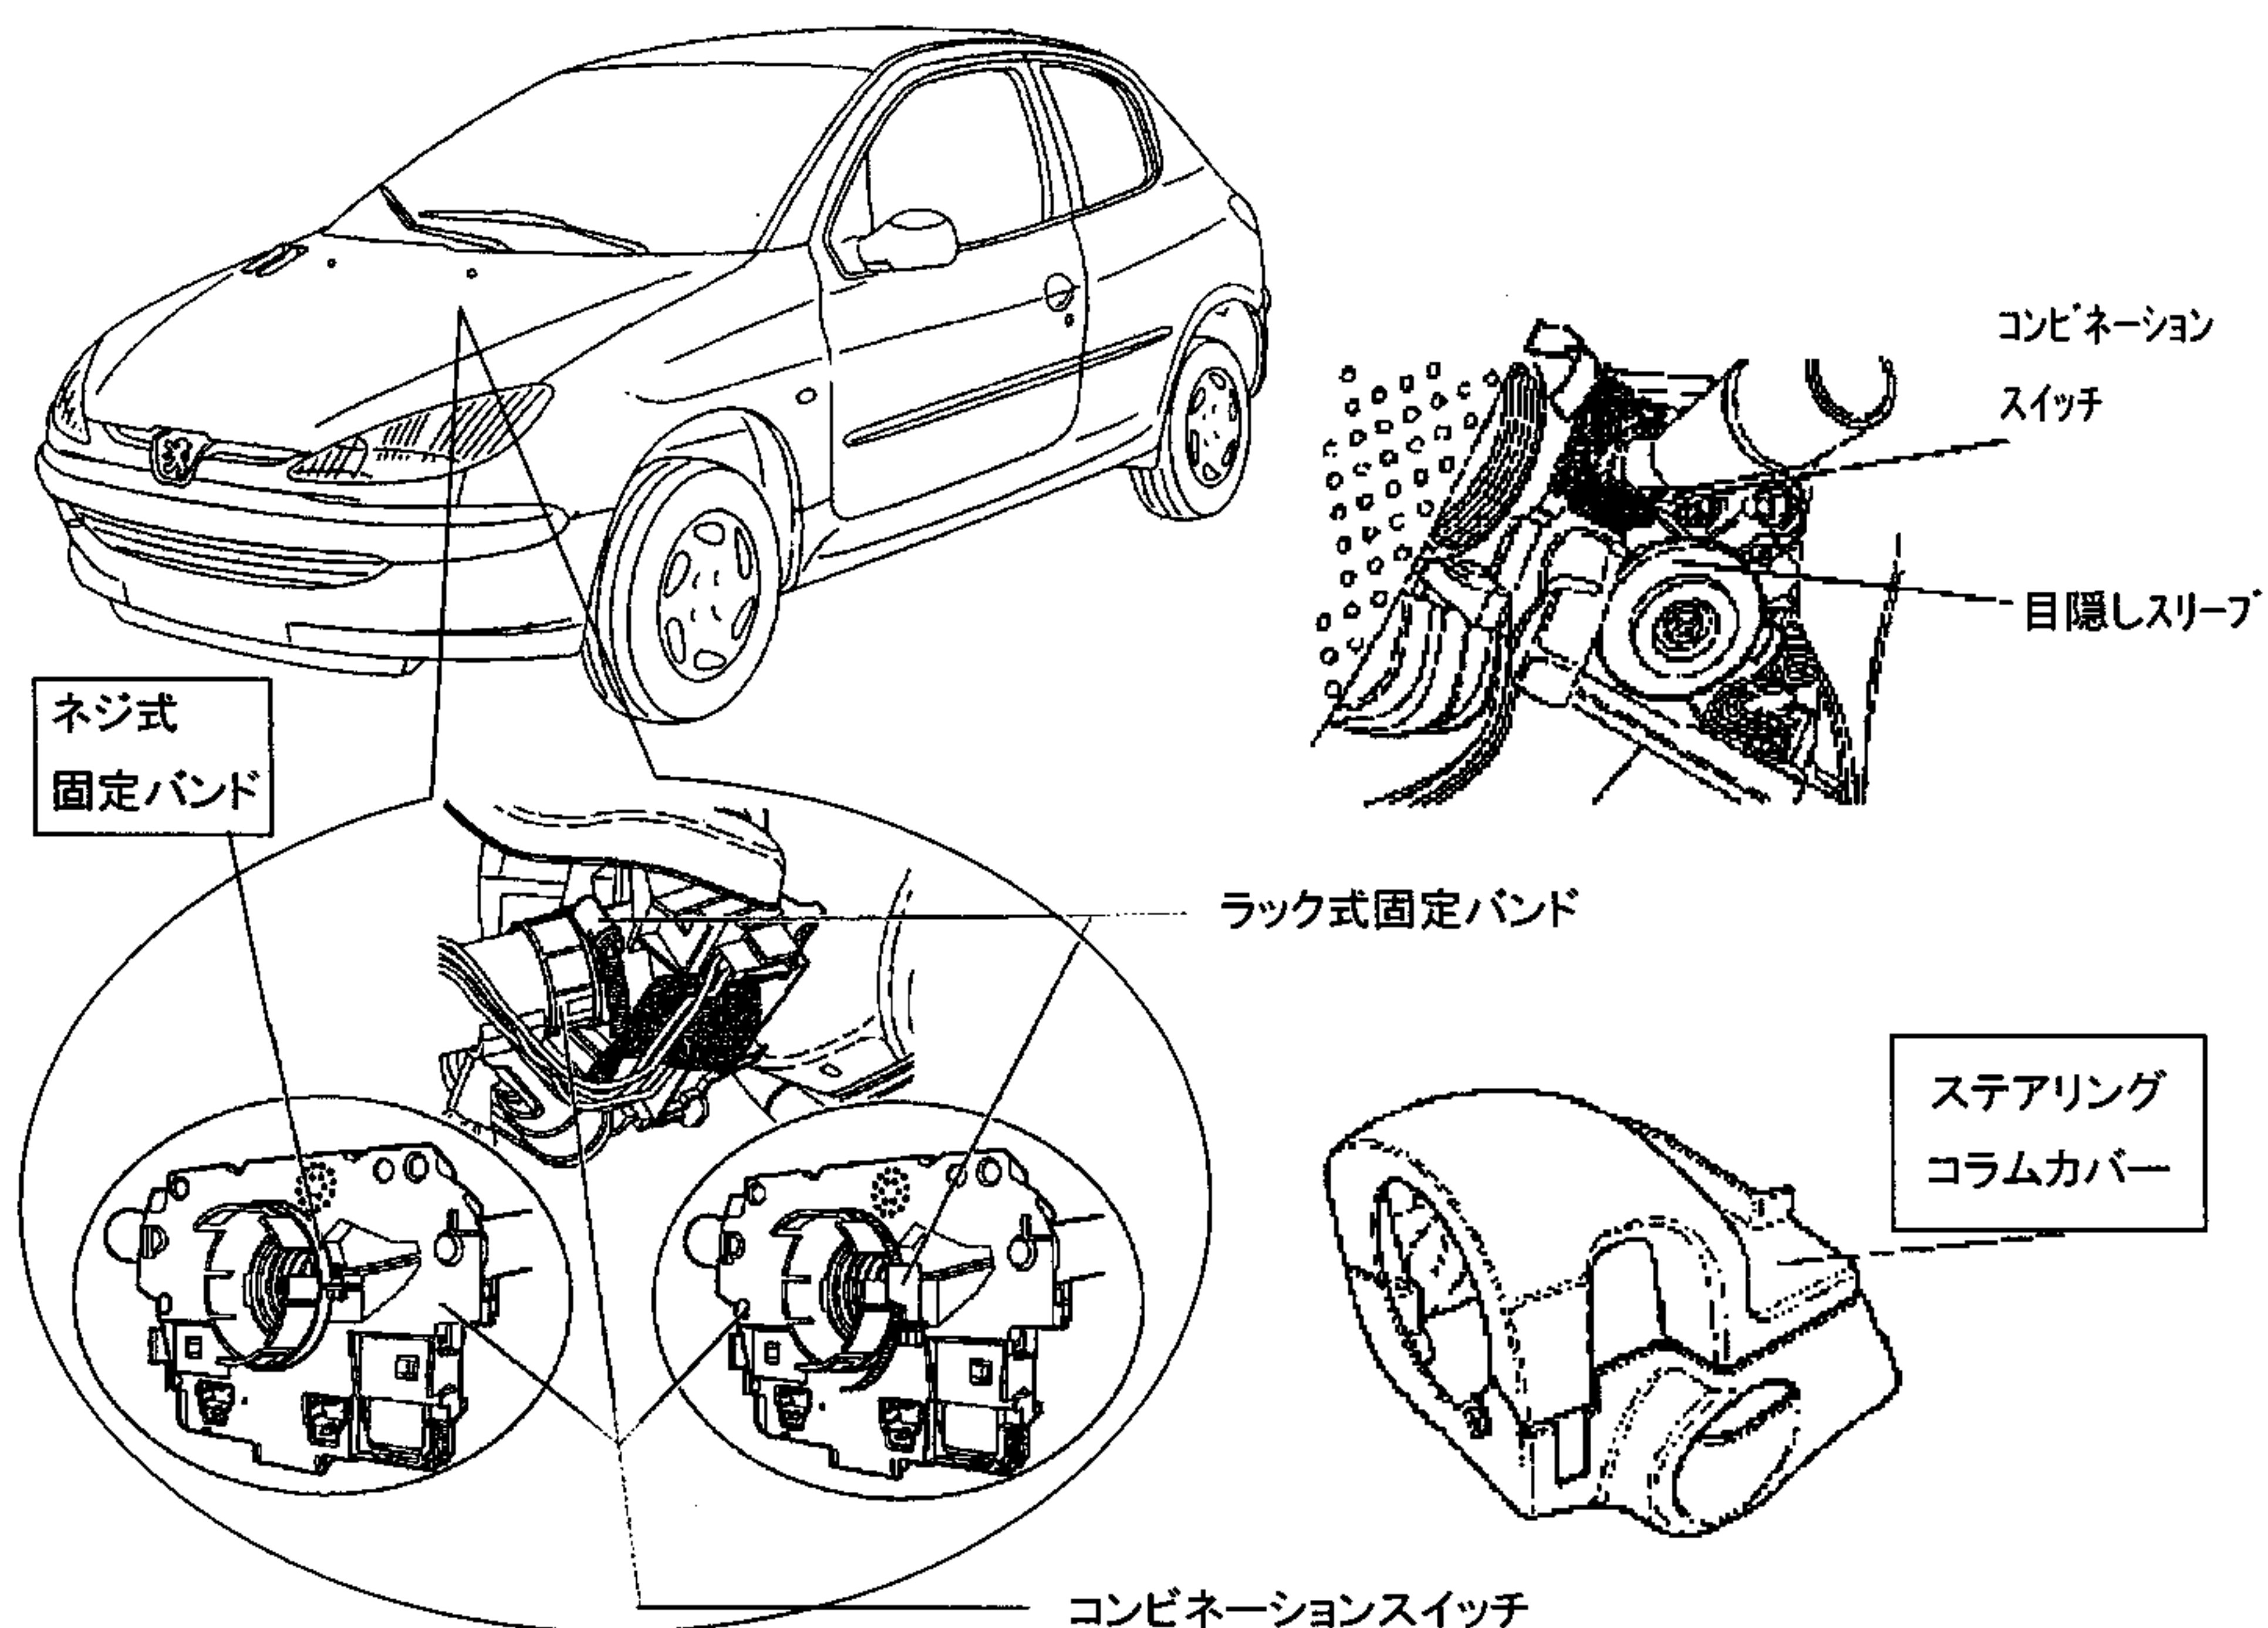
内は交換部品を示す

始動装置において、ステアリングコラムカバーを取り付けている前照灯等操作用コンビネーションスイッチの固定が不適切なため、当該カバーの位置がずれ、イグニッションキーを始動位置にした場合、キーとカバーとが干渉してキーの戻りが不十分となることがあり、スタータモータが回転し続けて当該モータが破損し、原動機の始動ができなくなり、最悪の場合、当該モータの配線が発熱により焼損するおそれがある。

全車両、当該固定バンドを点検し、ネジ式のものはラック式と交換する。

全車両、ステアリングコラムカバーを対策品と交換する。

左側のストラット上部に、白色のペイントでマークを表示する。
