## 改善箇所説明図 ①

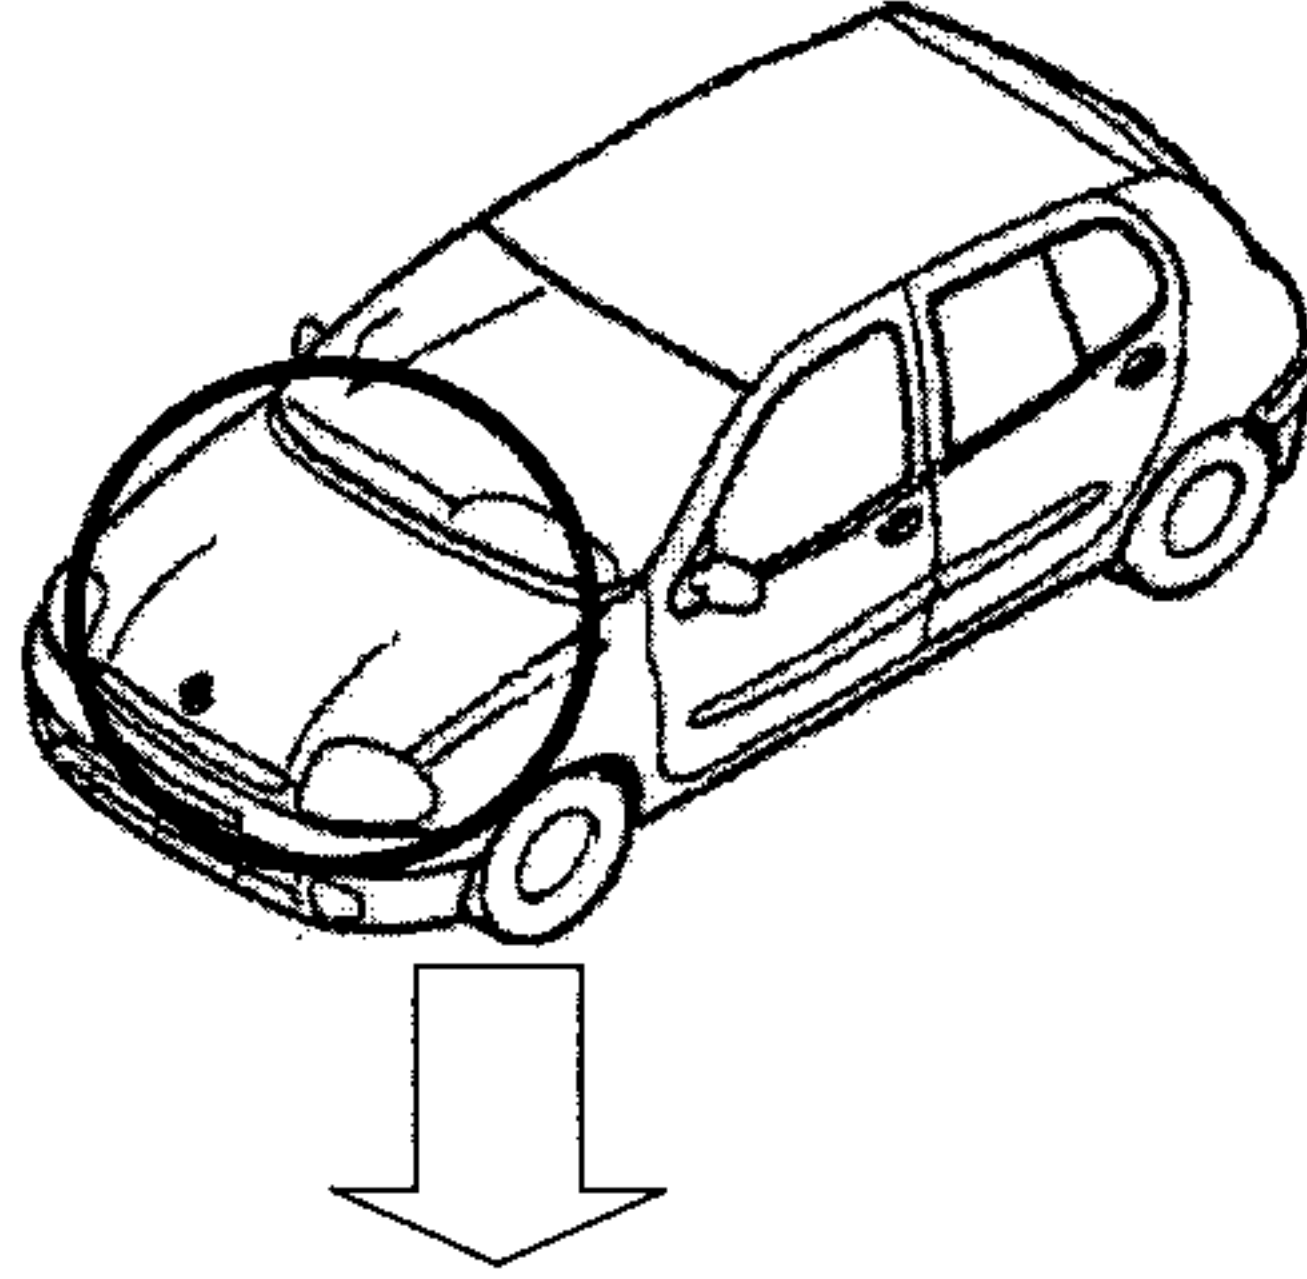
### 基準不適合発生箇所

原動機において、補機ベルトテンショナーの張力設定が不適切なため、補機ベルトの張力が不足し、原動機の回転数の変化に追従できずにプーリーから外れることがあり、ハンドルの操作力が増大するとともに、当該ベルトが原動機に巻き込まれた場合には、原動機が停止し、再始動ができなくなるおそれがある。

全車両、パワーステアリングポンプ、ベルトテンショナー、補機ベルトを対策品と交換する。
