## 改善箇所説明図

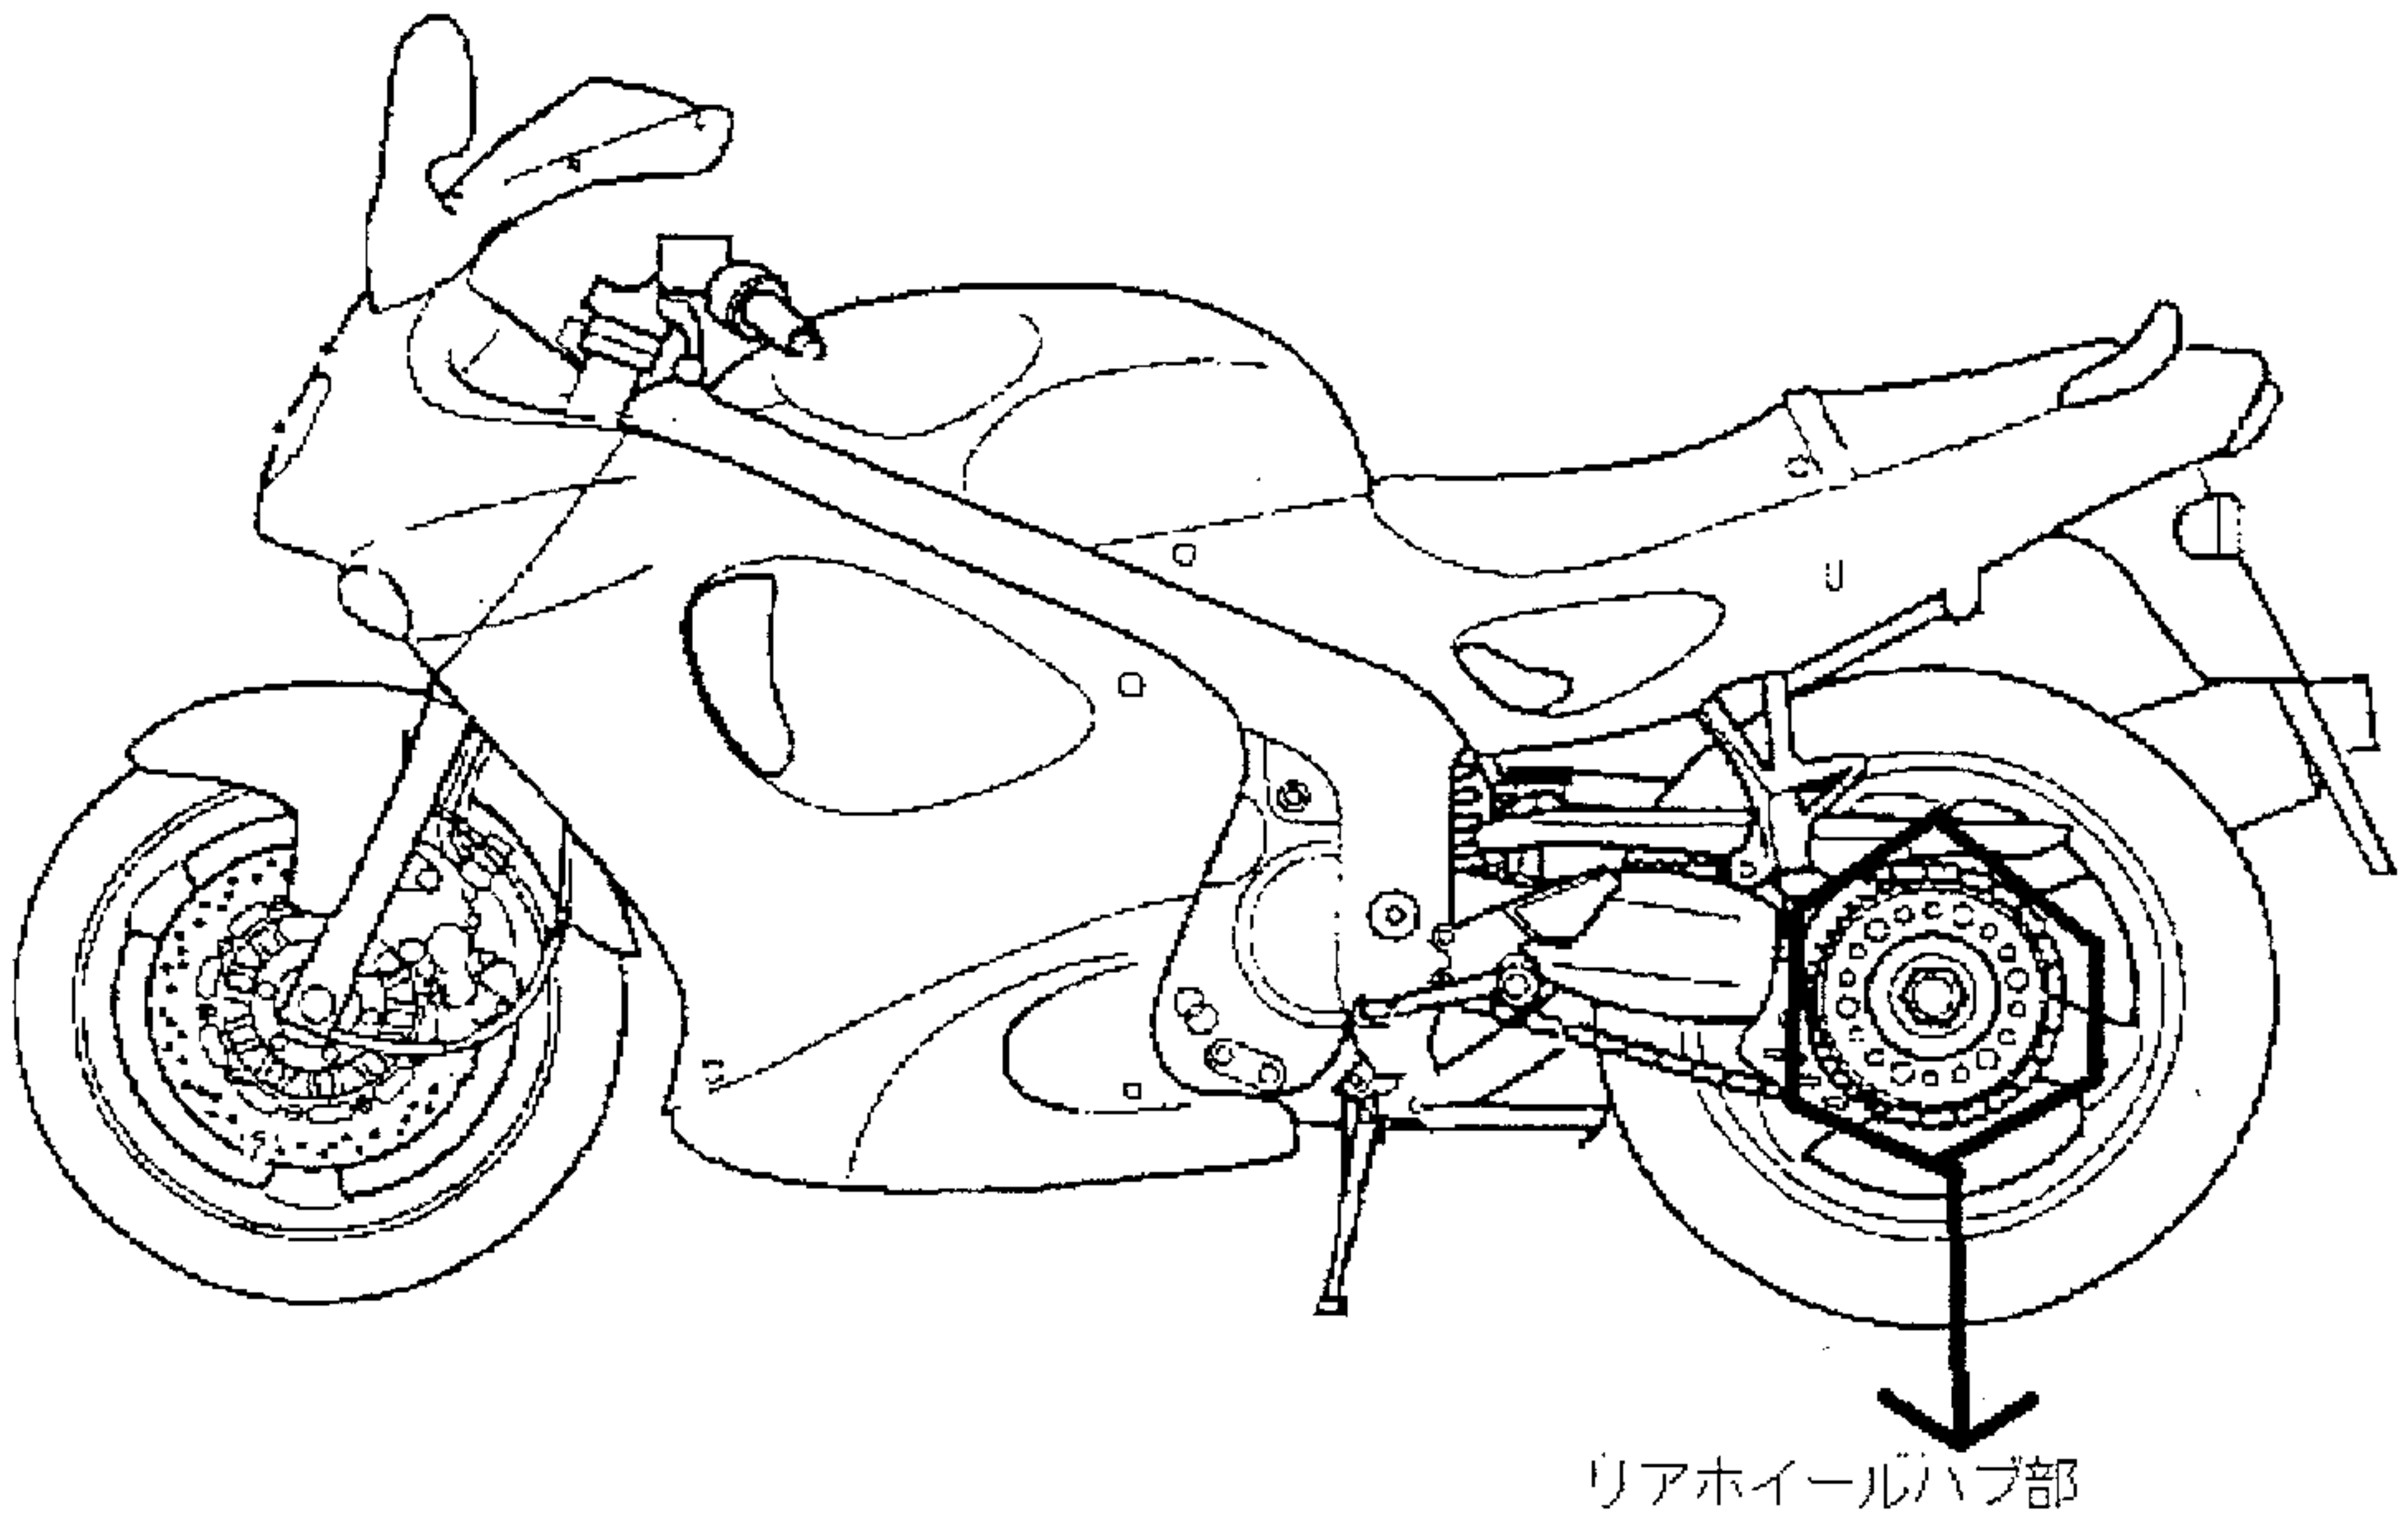
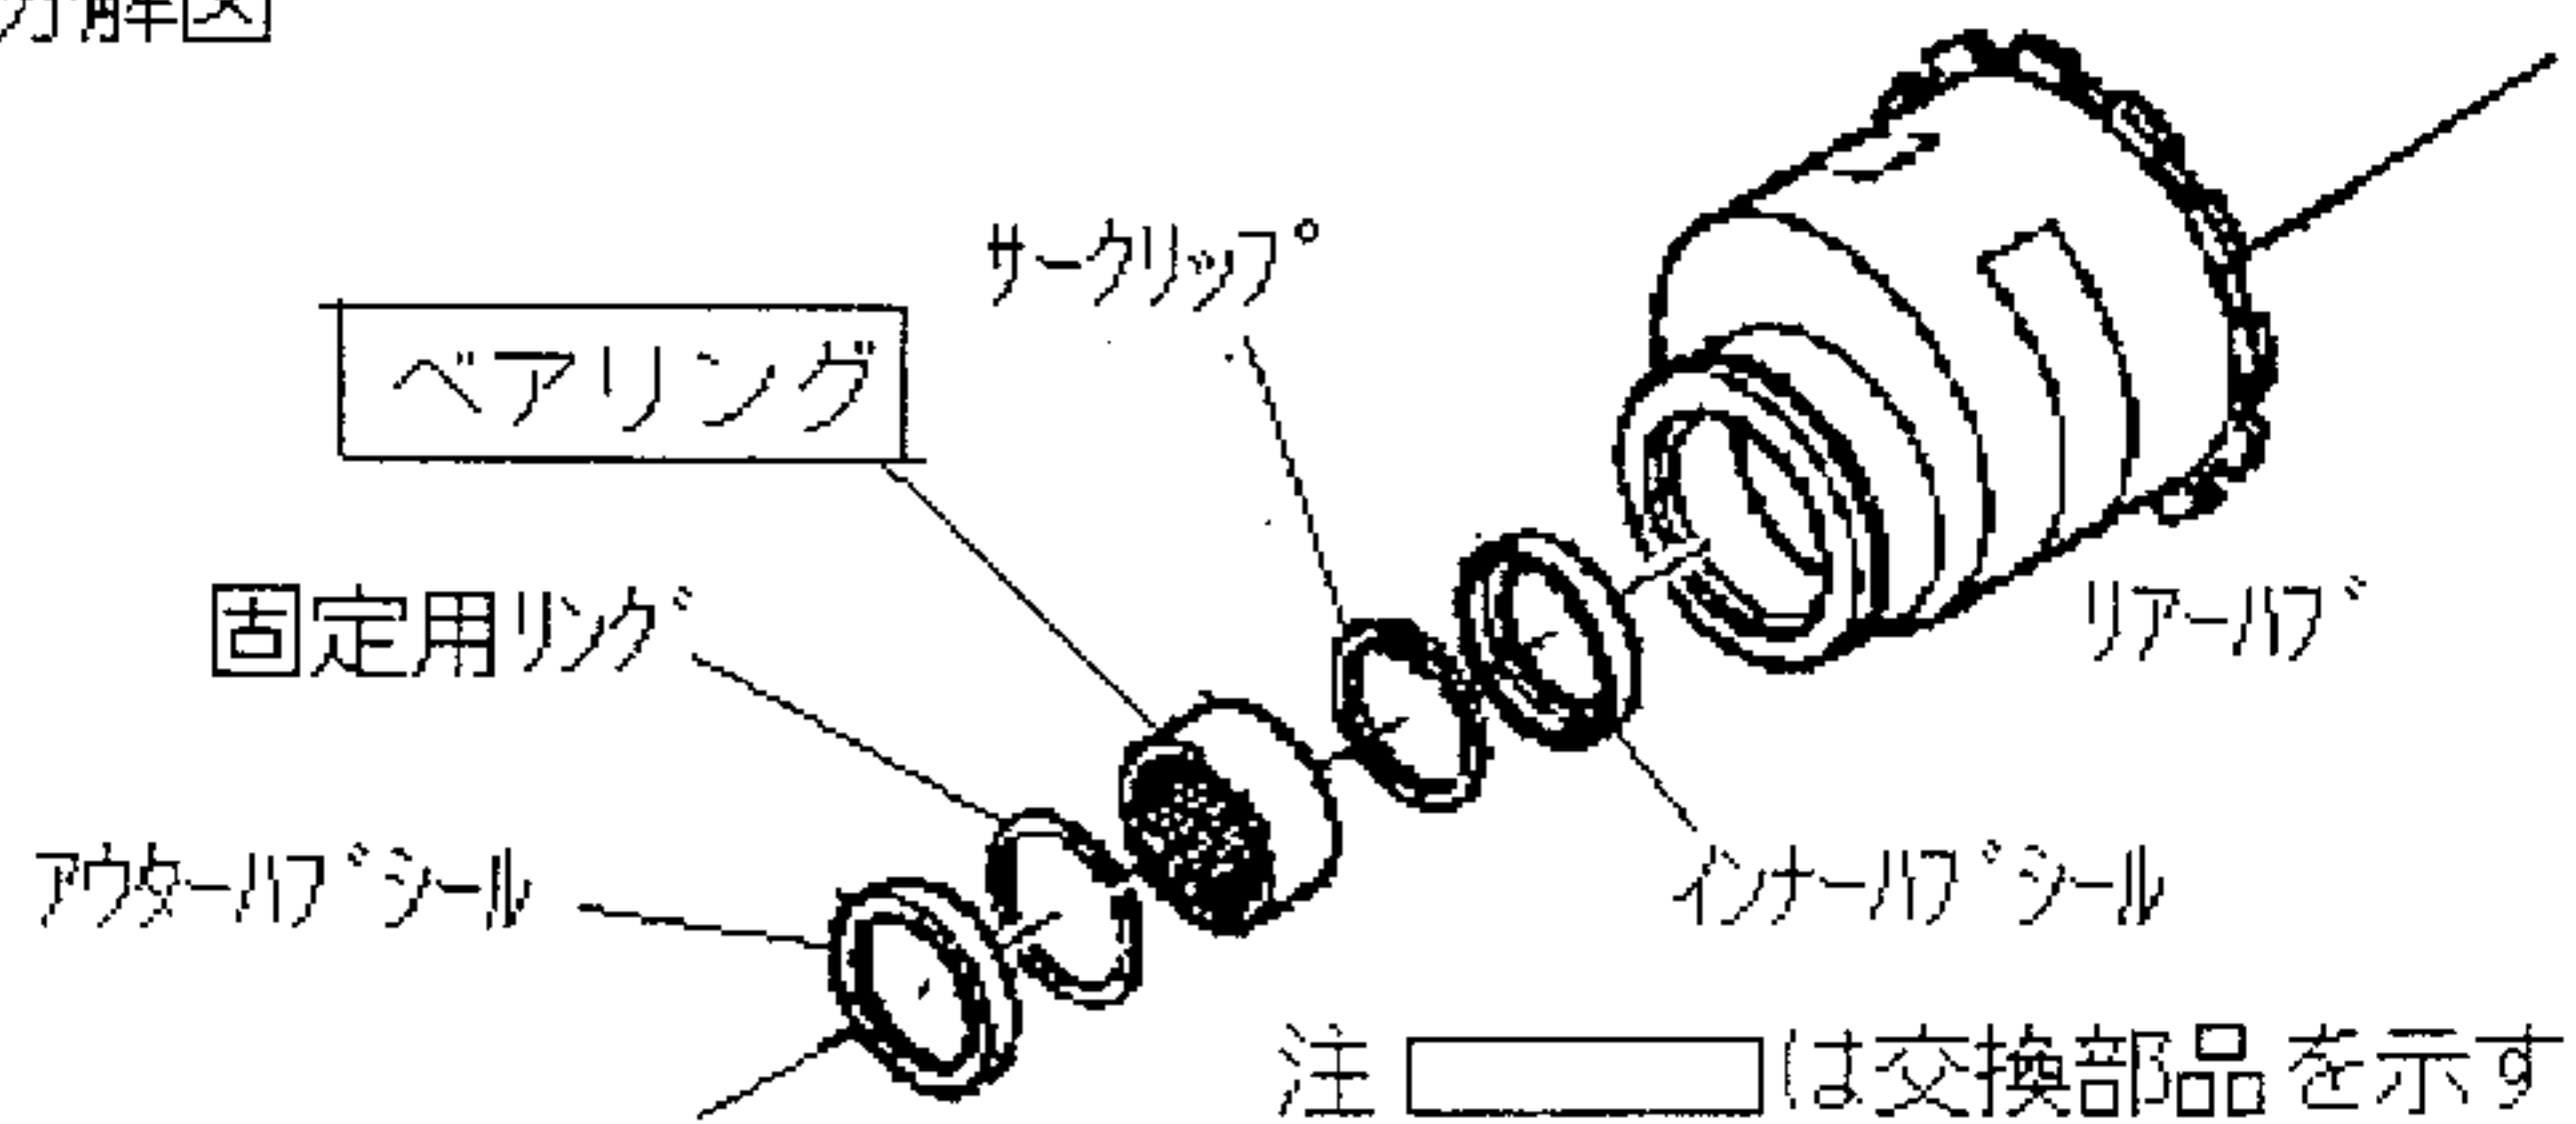
走行装置において、後輪ホイールハブ部分のアリングのローラーの形状が不適切なものがあるため、走行時に当該ベアリングに掛かる力が分散されずにローラーが早期に摩耗し、そのままの状態で使用を続けると、当該ベアリングが破損して走行安定性が損なわれるおそれがある。

全車両、当該ベアリングを良品と交換する。
