## 改善措置事項説明図

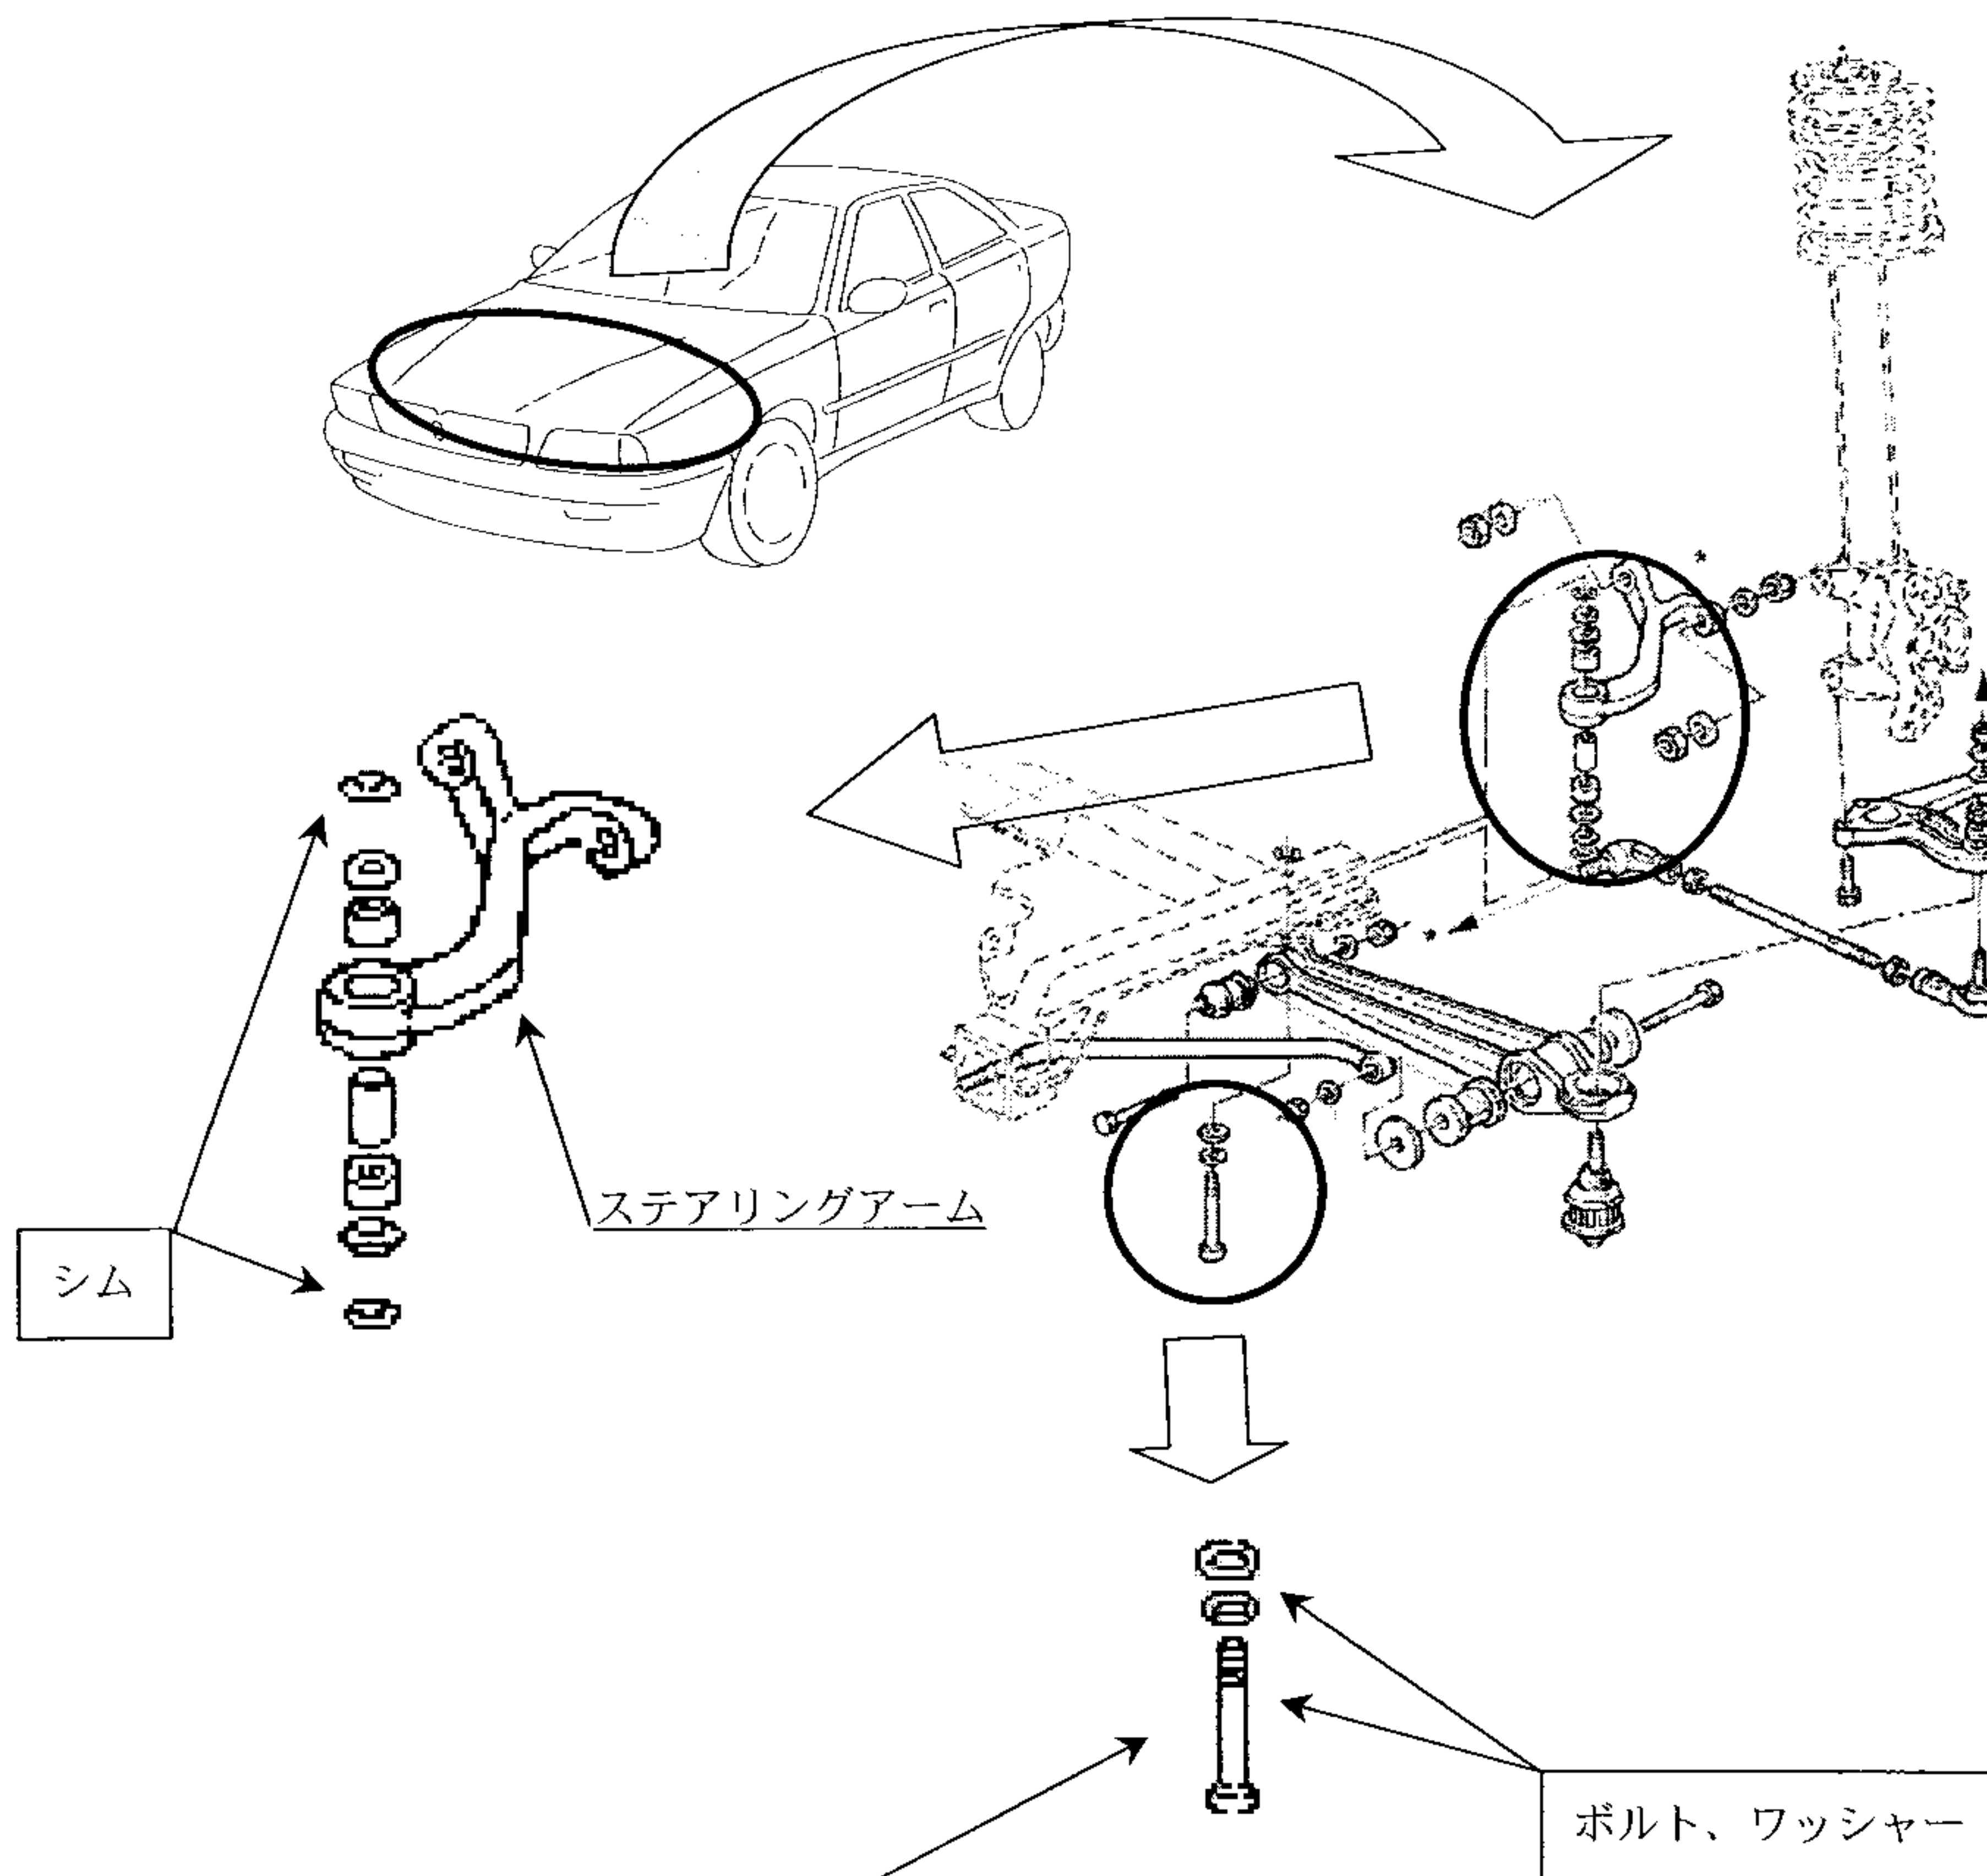
かじ取り装置において、ステアリングアームの取付けボルト及びワッシャの材質が不適切なため、ハンドル操作の繰り返しにより当該ボルト及びワッシャが徐々に変形し、締付力が不足して取付けボルトが緩むことがあり、当該アームにガタが生じて異音が発生し、最悪の場合、ボルトが抜け落ちて走行安定性が損なわれるおそれがある。

全車両、ステアリングアーム取付けボルト、ワッシャを対策品と交換するとともに、ステアリングアーム部にガタが生じているものは、適切なシムを用いてステアリングアームとフレームの取付け面の隙間を調節し、ボルトに緩み防止剤を塗布し規定トルクで締付けを行う。
